Asbestinventarisatetest

Berkenlaan 11, 9100 Sint-Niklaas

Attestnummer : 20231115-000266.000

Uitgegeven op : 15.11.2023

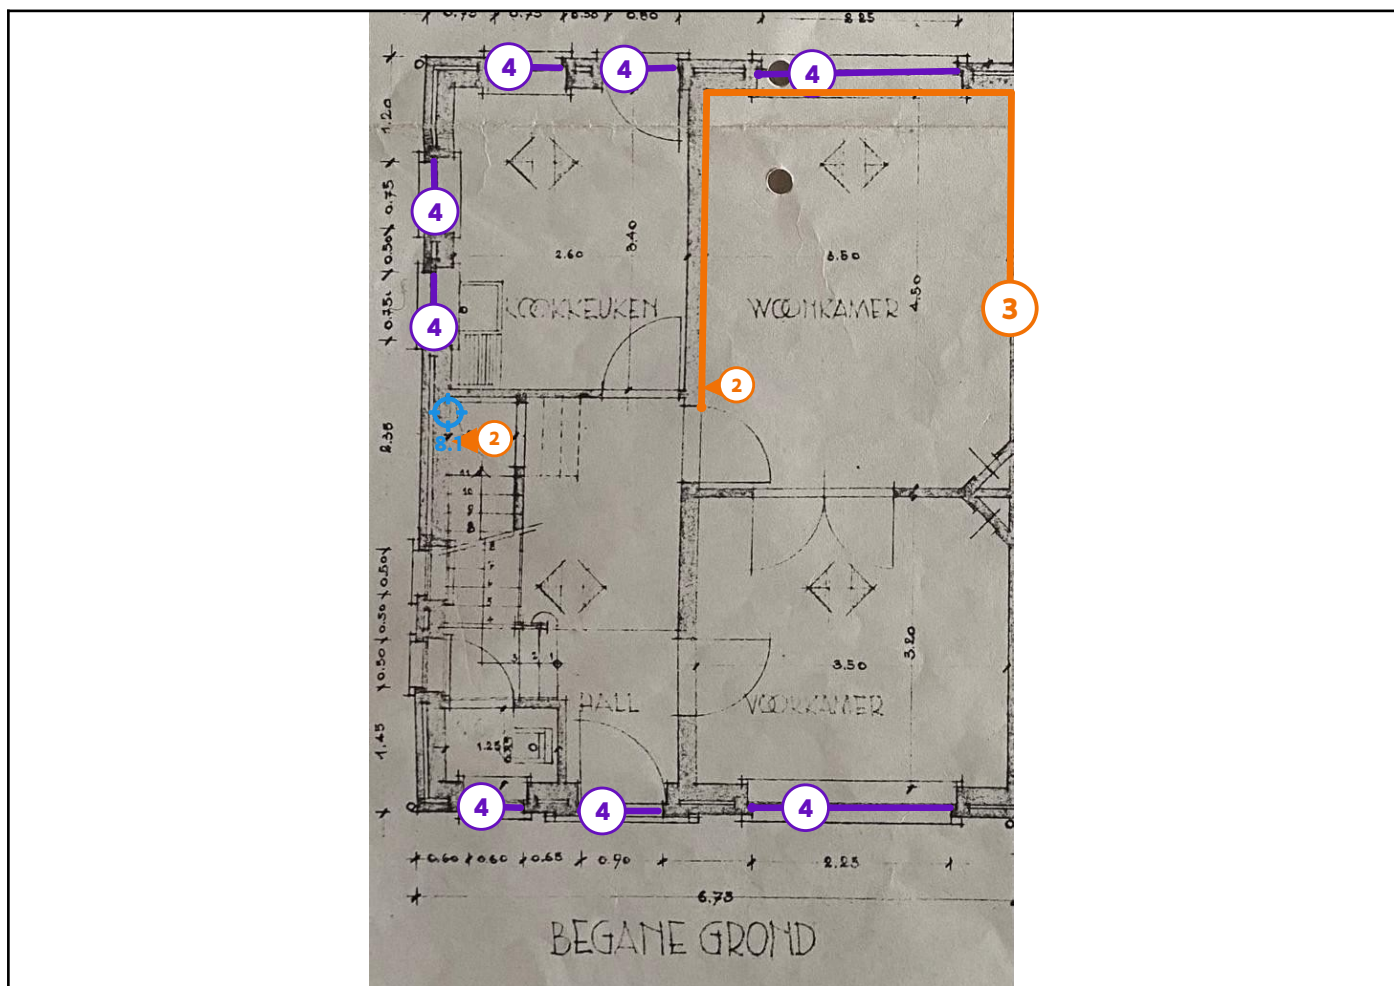
Plan 1.2: Gelijkvloers

Beschrijving	Type	Actie
2. Bakeliet - elektriciteit	Asbestmateriaal	Verwijderen
3. Lambrisering	Asbestmateriaal	Verwijderen
4. Kit aan de ramen	Advies	-
8. Bezetting muur	Geen asbest	-
8.1 Code: 231114 berk muur	Mengmonster	-

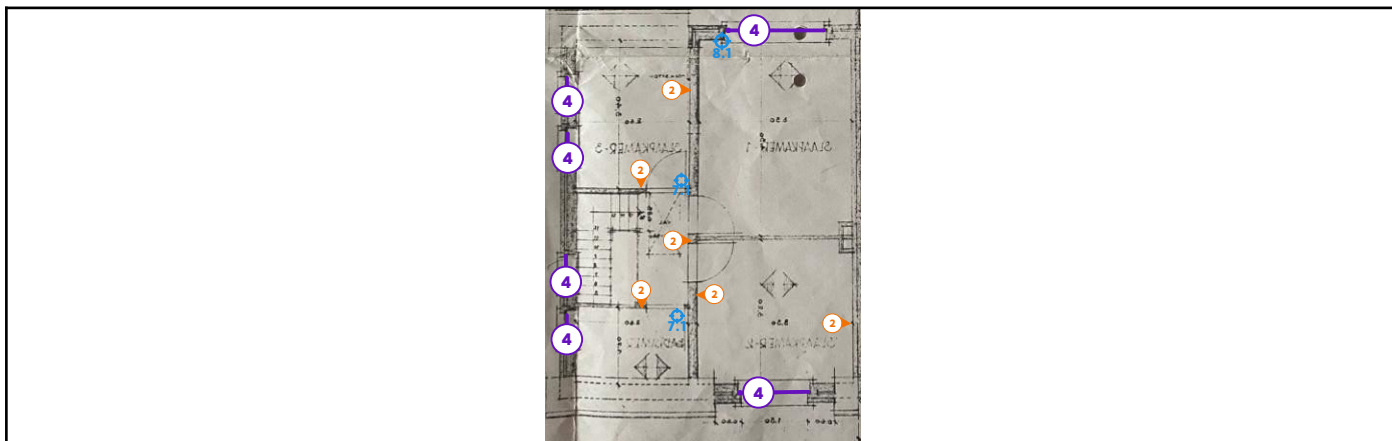
Plan 1.4: Eerste verdieping

Beschrijving	Type	Actie
2. Bakeliet - elektriciteit	Asbestmateriaal	Verwijderen
4. Kit aan de ramen	Advies	-
7. Bezetting plafond	Geen asbest	-
7.1 Code: 231114 berk plaf	Mengmonster	-
8. Bezetting muur	Geen asbest	-
8.1 Code: 231114 berk muur	Mengmonster	-

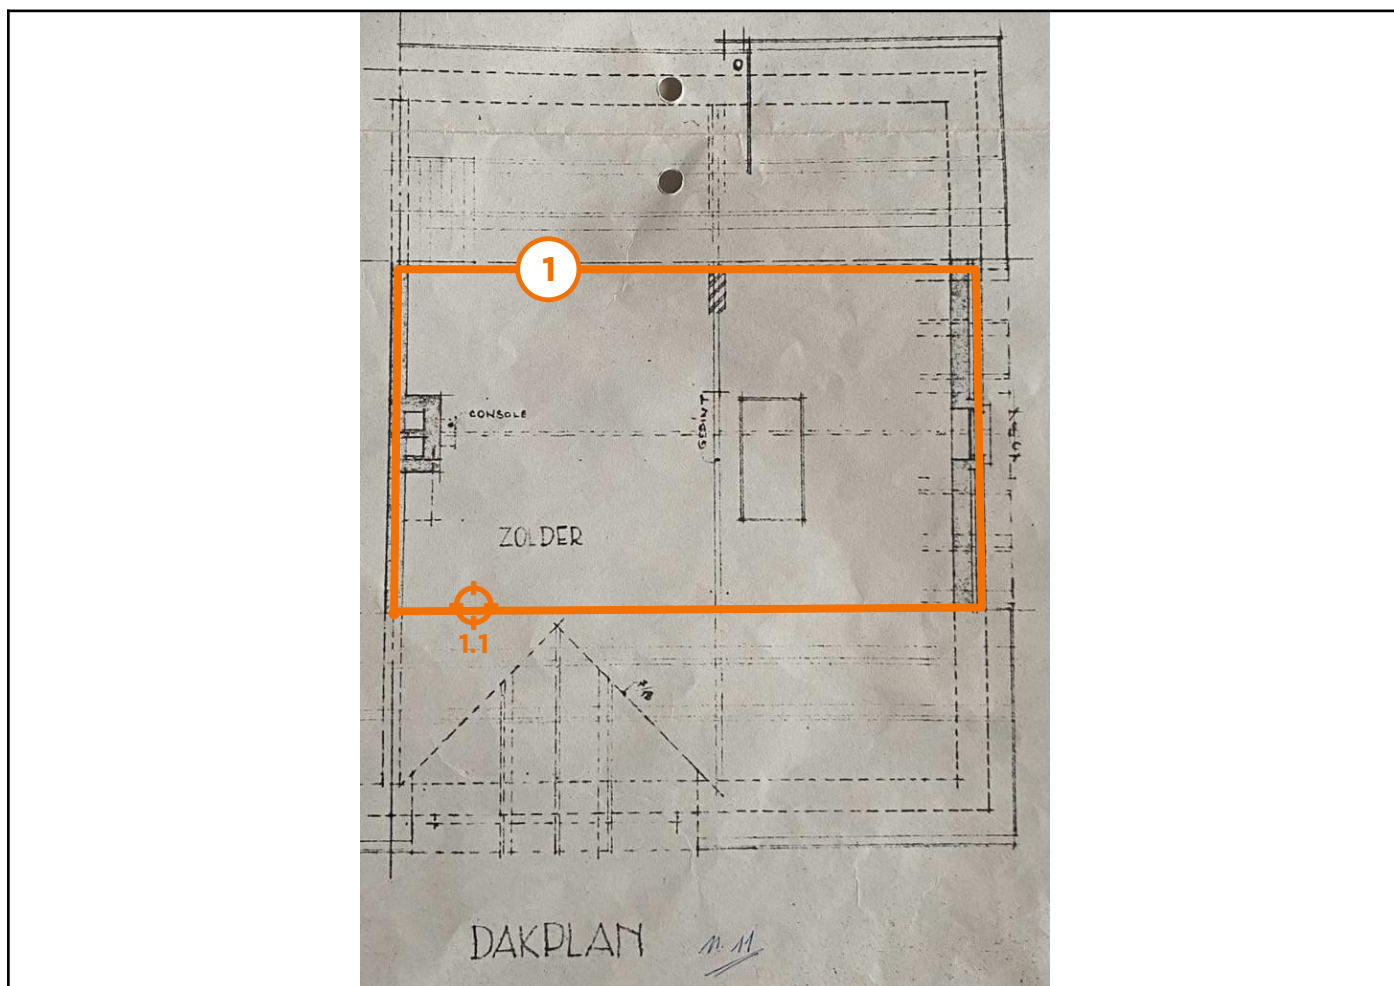
Plan 1.6: Zolder

Beschrijving	Type	Actie
1. Onderdak	Asbestmateriaal	Verwijderen
1.1 Code: 231114 berk plaat	Puntmonster	-

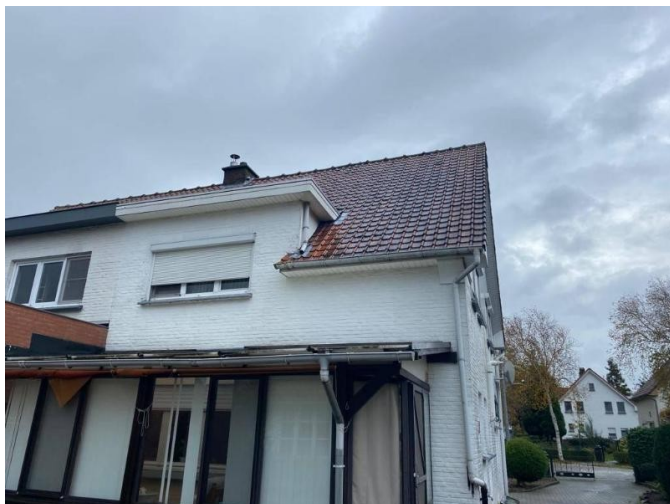
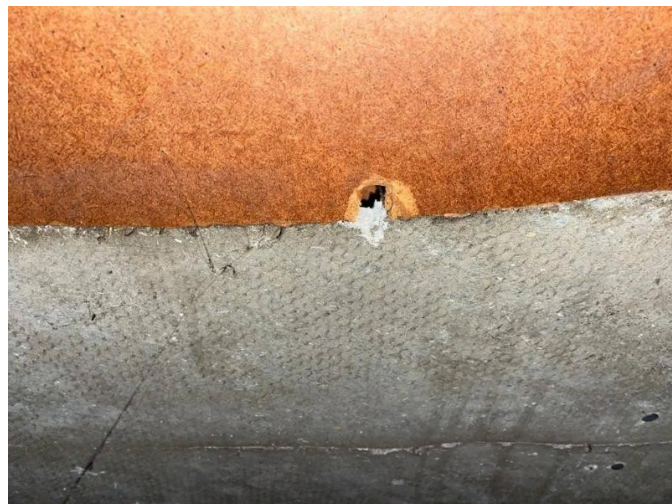
Het asbestmateriaal valt onder de mijlpaal van 2040.

Eindbeoordeling materiaalrisico	Verhoogd materiaalrisico en/of verhoogde kans op vezelvrijgave
---------------------------------	--

Gebondenheid	Categorie 1: hechtgebonden in oorsprong
Asbestsoort (vezeltype)	Crocidoliet aanwezig
Asbestconcentratie	Laag (< 50%)
Afschermingsgraad van het gehele materiaal	Geheel of deels (ook) vrij aan de binnenlucht
Toestand van het materiaal	Licht beschadigd, licht verweerd. Intact materiaal type Pical – asbestboard of categorie III 'gebondenheid'

#	Type	Referentie	Resultaat
1.1	Puntmonster	231114 berk plaat	Chrysotiel, Crocidoliet

Primaire drager	Schuin dak
Asbestmateriaal	Dak- en gevelbekleding - Plaat
Bindmiddel van asbestmateriaal	Cement
Gebondenheid op basis van bindmiddel	Hecht
Hoeveelheid (oppervlakte - dikte - aantal)	<ul style="list-style-type: none"> • 60,00 m² - 1,00 cm - 1 stuk
Totaal volume	0,60 m ³
Eenvoudig bereikbaar	Ja
Bevestigingswijze	<ul style="list-style-type: none"> • Genageld, geniet
Identificatiemethode	Vaststelling met monstername
Destructieve handeling voor identificatie	Nee
Opmerking	Dit is een inschatting van de hoeveelheid aangezien reeds een aantal platen vervangen zijn door niet asbesthoudende platen.

- Zorg voor een veilig beheer. Vermijd het beschadigen van het asbestmateriaal. Controleer de toestand jaarlijks op wijzigingen.
- Scherm in afwachting van verwijdering het asbestmateriaal af van luchtstromingen en verstoring: bijvoorbeeld door het te verpakken, te fixeren, af te dekken, signalisatie - afbakening aan te brengen, ...
- Zorg voor een veilig beheer en verwijder dit asbestmateriaal wanneer het bij werken eenvoudig bereikbaar wordt. Controleer de toestand jaarlijks op wijzigingen.

- Eenvoudige handelingen: mag via doe-het-zelf of door werknemer(s) met opleidingsattest eenvoudige handelingen
Enkel wanneer de onderdakplaten in zijn geheel, zonder breken en zonder stof te maken, kunnen worden verwijderd mag men dit zelf doen mits de nodige persoonlijke beschermingsmiddelen en deze voor de omgeving. Deze moeten worden afgevoerd naar een containerpark in een afgesloten zak. Dit moet in zijn geheel gebeuren, er mogen geen stofdeeltjes vrijkomen. Wanneer het materiaal niet verwijderd kan worden in zijn geheel, moet dit door een erkend asbestverwijderaar verwijderd worden in een hermetische zone.

- Hermetische zone (erkend asbestverwijderaar)
Het afbreken van de onderdakplaten gebeurt in een hermetische zone door een erkende asbestverwijderaar. In sommige omstandigheden kan dit ook gebeuren via eenvoudige handelingen, deze staan hierboven beschreven.

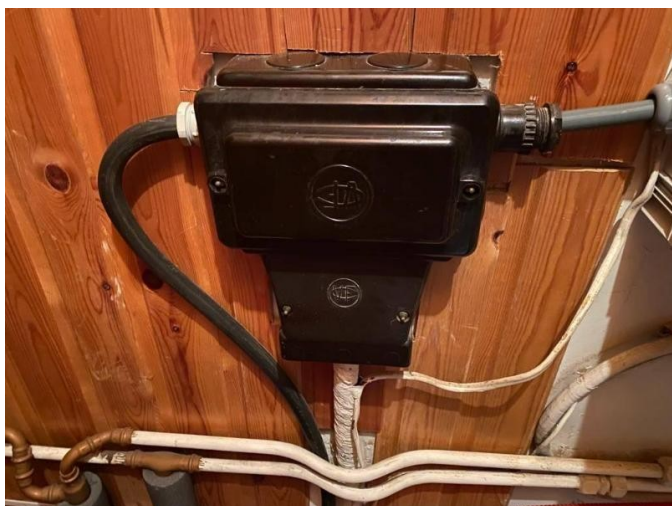
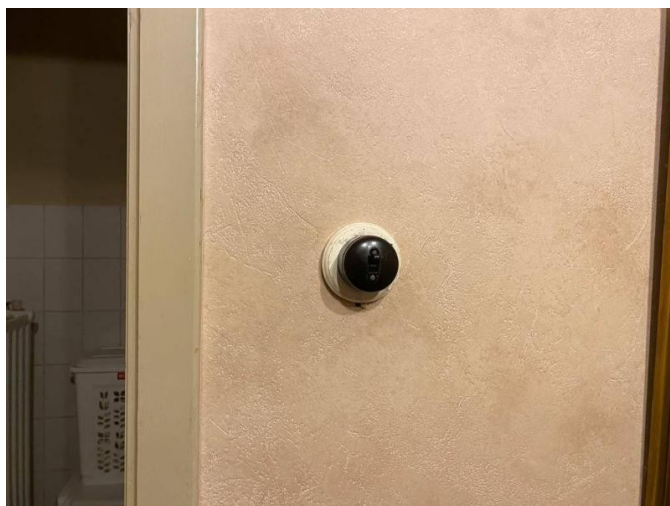
Het asbestmateriaal valt onder de mijlpaal van 2040.

Eindbeoordeling materiaalrisico	Verhoogd materiaalrisico en/of verhoogde kans op vezelvrijgave
---------------------------------	--

Gebondenheid	Categorie 1: hechtgebonden in oorsprong
Asbestsoort (vezeltype)	Crocidoliet aanwezig
Asbestconcentratie	Laag (< 50%)
Afschermingsgraad van het gehele materiaal	Geheel of deels (ook) vrij aan de binnenlucht
Toestand van het materiaal	Licht beschadigd, licht verweerd. Intact materiaal type Pical – asbestboard of categorie III 'gebondenheid'

Beschrijving	Bakeliet - elektriciteit
Omgeving	Binnen
Primaire drager	Binnenwand
Asbestmateriaal	Plaat, paneel, tablet - Type Bakeliet
Bindmiddel van asbestmateriaal	Kunststof of -hars
Gebondenheid op basis van bindmiddel	Hecht
Hoeveelheid (oppervlakte - dikte - aantal)	• 0,40 m ² - 1,00 cm - 1 stuk
Totaal volume	0,004 m ³

- Zorg voor een veilig beheer. Vermijd het beschadigen van het asbestmateriaal. Controleer de toestand jaarlijks op wijzigingen.
- Zorg voor een veilig beheer en verwijder dit asbestmateriaal wanneer het bij werken eenvoudig bereikbaar wordt. Controleer de toestand jaarlijks op wijzigingen.

- Eenvoudige handelingen: mag via doe-het-zelf of door werknemer(s) met opleidingsattest eenvoudige handelingen
Mits de nodige persoonlijke beschermingsmiddelen en deze voor de omgeving kan het worden afgevoerd naar een containerpark in een afgesloten zak. Dit moet in zijn geheel gebeuren, er mogen geen stofdeeltjes vrijkomen. Wanneer het materiaal niet verwijderd kan worden in zijn geheel, moet dit door een erkend asbestverwijderaar verwijderd worden.
- Eenvoudige handelingen: enkel door erkend asbestverwijderaar
Indien het materiaal zwaar beschadigd is, of niet in zijn geheel verwijderd kan worden, best laten verwijderen door een erkende vakman om risico's te vermijden.

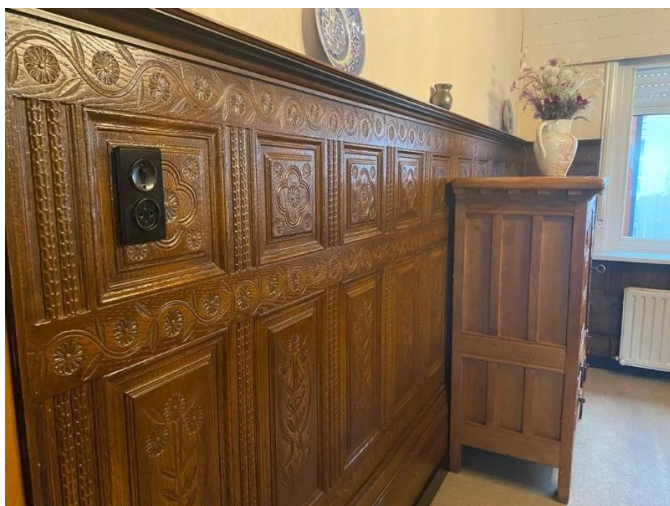
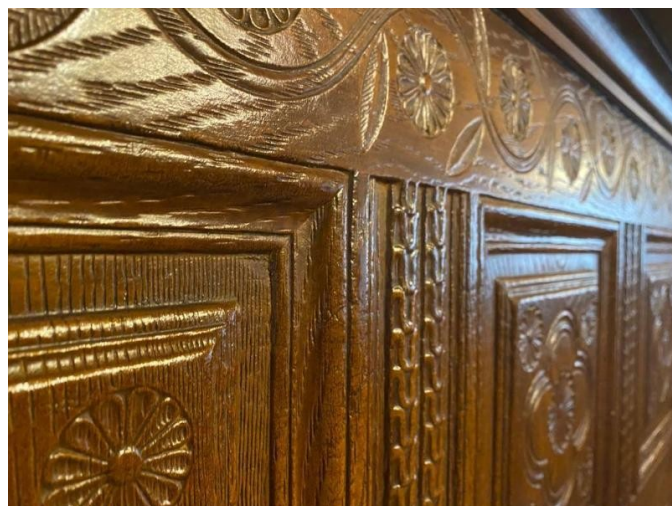
Het asbestmateriaal valt onder de mijlpaal van 2040.

Eindbeoordeling materiaalrisico	Verhoogd materiaalrisico en/of verhoogde kans op vezelvrijgave
---------------------------------	--

Gebondenheid	Categorie 1: hechtgebonden in oorsprong
Asbestsoort (vezeltype)	Crocidoliet aanwezig
Asbestconcentratie	Laag (< 50%)
Afschermingsgraad van het gehele materiaal	Geheel of deels (ook) vrij aan de binnenlucht
Toestand van het materiaal	Licht beschadigd, licht verweerd. Intact materiaal type Pical – asbestboard of categorie III 'gebondenheid'

Beschrijving	Lambrisering
Omgeving	Binnen
Primaire drager	Binnenwand
Asbestmateriaal	Dak- en gevelbekleding - Plaat
Bindmiddel van asbestmateriaal	Cement
Gebondenheid op basis van bindmiddel	Hecht
Hoeveelheid (oppervlakte - dikte - aantal)	• 6,00 m ² - 2,00 cm - 1 stuk
Totaal volume	0,12 m ³

- Zorg voor een veilig beheer. Vermijd het beschadigen van het asbestmateriaal. Controleer de toestand jaarlijks op wijzigingen.
- Zorg voor een veilig beheer en verwijder dit asbestmateriaal wanneer het bij werken eenvoudig bereikbaar wordt. Controleer de toestand jaarlijks op wijzigingen.

- Eenvoudige handelingen: mag via doe-het-zelf of door werknemer(s) met opleidingsattest eenvoudige handelingen
Mits de nodige persoonlijke beschermingsmiddelen en deze voor de omgeving kan het worden afgevoerd naar een containerpark in een afgesloten zak. Dit moet in zijn geheel gebeuren, er mogen geen stofdeeltjes vrijkomen. Wanneer het materiaal niet verwijderd kan worden in zijn geheel, moet dit door een erkend asbestverwijderaar verwijderd worden.
- Eenvoudige handelingen: enkel door erkend asbestverwijderaar
Indien het materiaal zwaar beschadigd is, of niet in zijn geheel verwijderd kan worden, best laten verwijderen door een erkende vakman om risico's te vermijden.

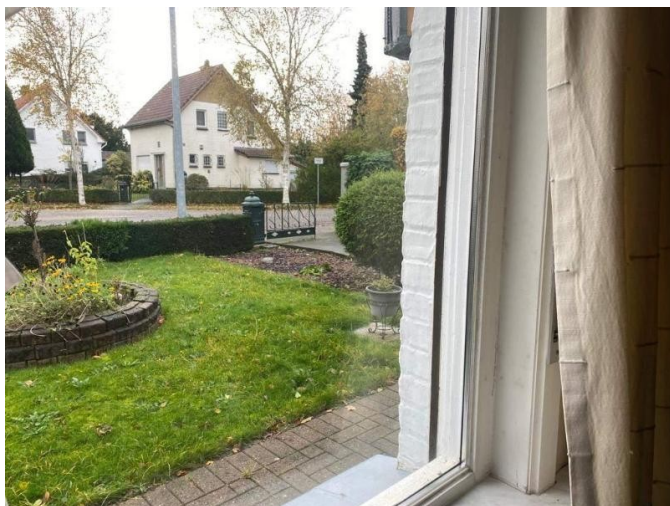
Geen kit of een elastische kit, deze is niet asbestverdacht.

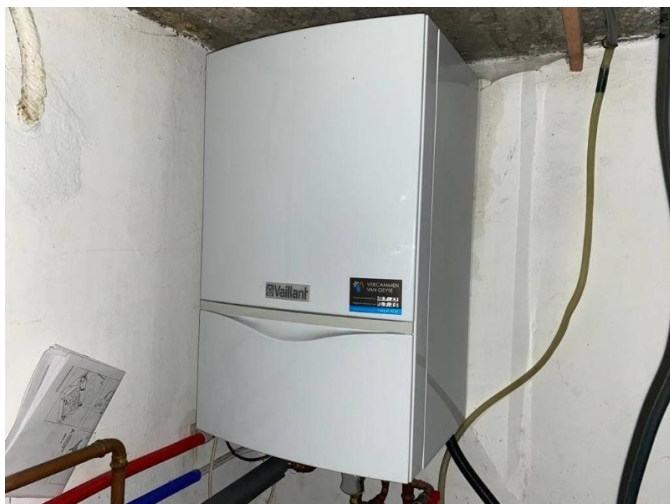
De ketel dateert van 2009, in dit jaar werden er geen asbesthoudende materialen meer verwerkt in ketels.

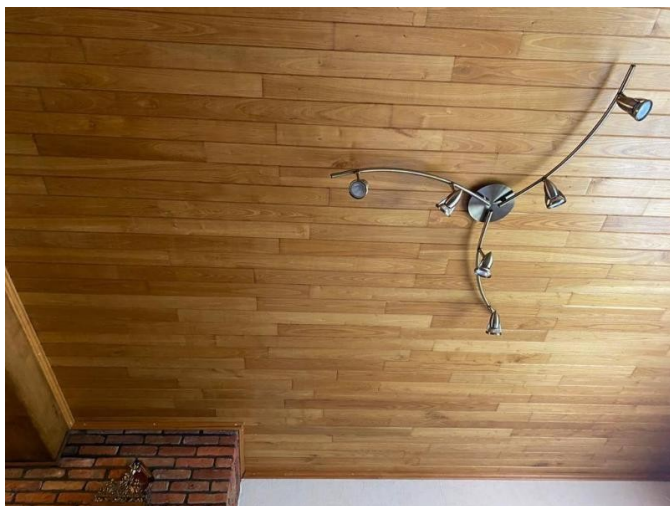
Het plaatmateriaal zelf is niet asbestverdacht. Materialen die eventueel aanwezig zouden zijn achter het aangebrachte plaatmateriaal aan de plafonds werden niet getest.

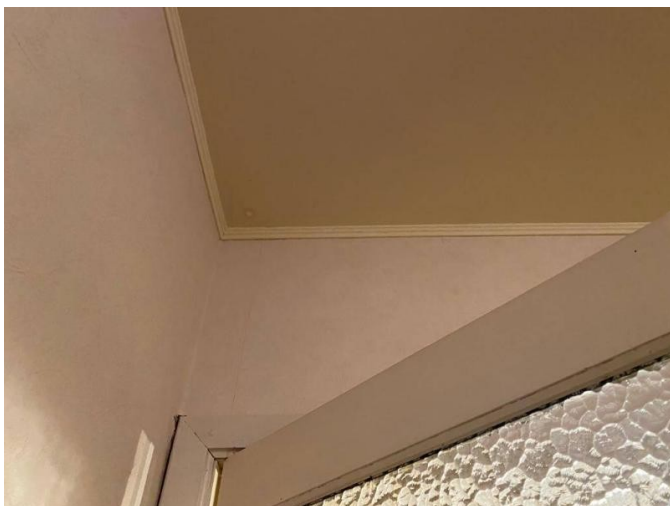
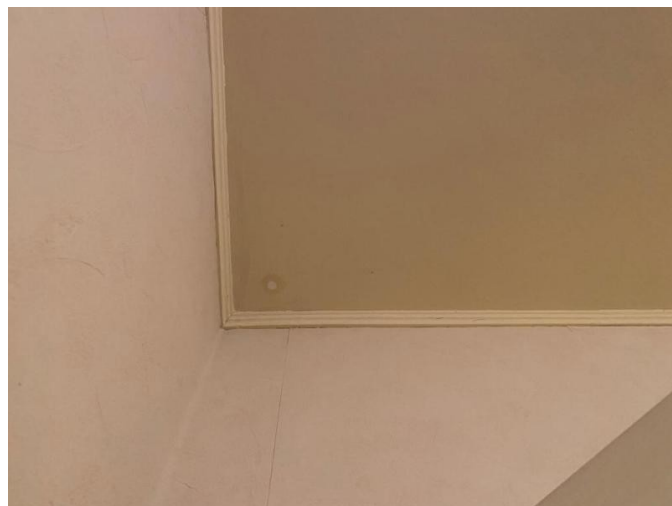
Fiche 7: Bezetting plafond

Geen asbest

#	Type	Referentie	Resultaat
7.1	Mengmonster	231114 berk plaf	Geen asbest

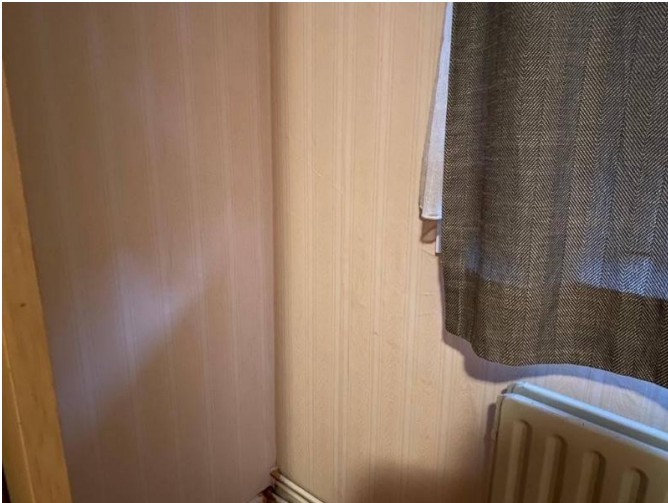
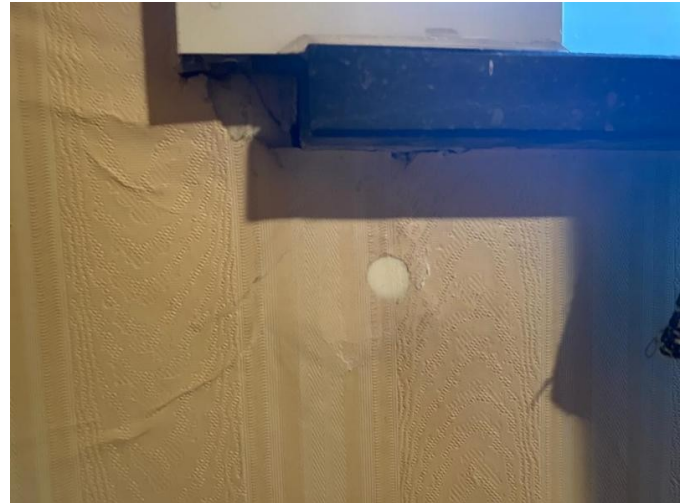
Fiche 8: Bezetting muur

Geen asbest

#	Type	Referentie	Resultaat
8.1	Mengmonster	231114 berk muur	Geen asbest
