# Asbestinventarisatetest

Kallobaan 178, 9120 Beveren

Attestnummer : 20230405-000063.000

Uitgegeven op : 05.04.2023

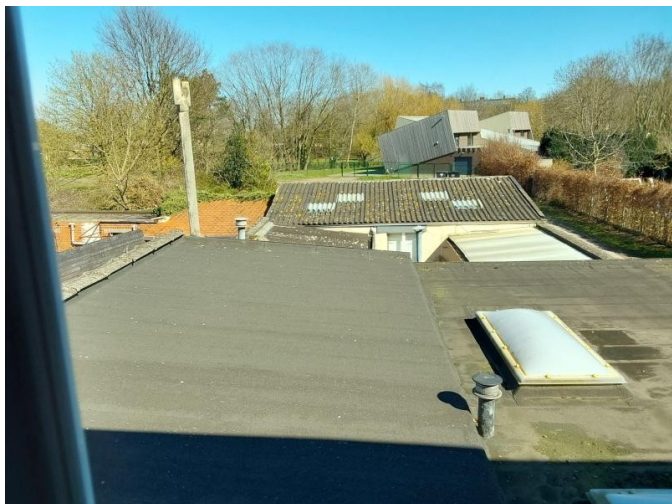
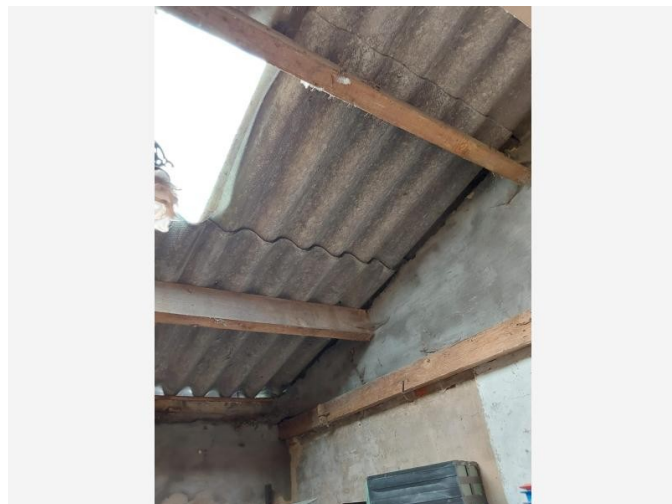
Eindbeoordeling materiaalrisico	Hoog materiaalrisico en/of hoge kans op vezelvrijgave
---------------------------------	---

Gebondenheid	Categorie 1: hechtgebonden in oorsprong
Asbestsoort (vezeltype)	Crocidoliet aanwezig
Asbestconcentratie	Laag (< 50%)
Afschermingsgraad van het gehele materiaal	Geheel of deels (ook) vrij aan de binnenlucht
Toestand van het materiaal	Matig beschadigd, matig verweerd

Beschrijving	golfplaten
Omgeving	Grenst aan binnen- en buitenlucht
Primaire drager	Schuin dak
Asbestmateriaal	Dak- en gevelbekleding - Golfplaat
Bindmiddel van asbestmateriaal	Cement
Gebondenheid op basis van bindmiddel	Hecht
Hoeveelheid (oppervlakte - aantal)	<ul style="list-style-type: none"><li>• 34,00 m<sup>2</sup> - 1 stuk</li></ul>
Totale oppervlakte	34,00 m <sup>2</sup>
Eenvoudig bereikbaar	Ja
Bevestigingswijze	<ul style="list-style-type: none"><li>• Geschroefd</li></ul>
Identificatiemethode	Vaststelling zonder monsternamen

<b>Destructieve handeling voor identificatie</b>	Nee
<b>Opmerking</b>	Sommige golfplaten zien er anders en dikker uit, kunnen al NT zijn. (niet de stal)

**Dringend verwijderen**

- Zorg voor een veilig beheer. Vermijd het beschadigen van het asbestmateriaal. Controleer de toestand jaarlijks op wijzigingen.

- Eenvoudige handelingen: mag via doe-het-zelf of door werknemer(s) met opleidingsattest eenvoudige handelingen  
Kleine hoeveelheid. Eenvoudig bereikbaar. Gelieve alle veiligheidsregels te respecteren bij het verwijderen en de aangepaste beschermmiddelen te gebruiken. Vermijd breken. In dubbele speciale asbestzak afvoeren naar het containerpark. <https://www.asbestinfo.vlaanderen/>

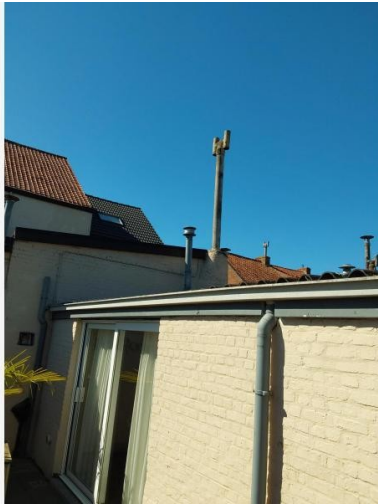
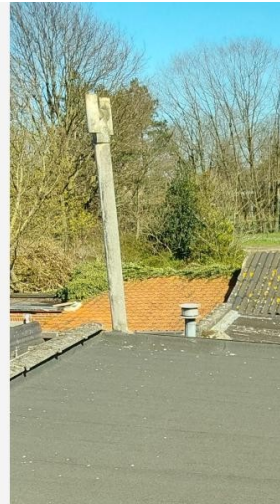
Eindbeoordeling materiaalrisico	Laag materiaalrisico en/of verlaagde kans op vezelvrijgave
---------------------------------	--

Gebondenheid	Categorie 1: hechtgebonden in oorsprong
Asbestsoort (vezeltype)	Crocidoliet aanwezig
Asbestconcentratie	Laag (< 50%)
Afschermingsgraad van het gehele materiaal	Geheel of deels vrij aan de buitenlucht
Toestand van het materiaal	Licht beschadigd, licht verweerd. Intact materiaal type Pical – asbestboard of categorie III 'gebondenheid'

Beschrijving	schouwpijp
Omgeving	Buiten
Primaire drager	Plat dak
Asbestmateriaal	Rookgaskanaal
Bindmiddel van asbestmateriaal	Cement
Gebondenheid op basis van bindmiddel	Hecht
Hoeveelheid (lengte - omtrek - dikte - aantal)	<ul style="list-style-type: none"><li>• 5,00 m - 60,00 cm - 0,28 cm - 1 stuk</li></ul>
Totaal volume	0,008 m <sup>3</sup>
Eenvoudig bereikbaar	Ja
Bevestigingswijze	<ul style="list-style-type: none"><li>• Verlijmd, ingegoten, versmeerd</li></ul>

Verwijderen

- Zorg voor een veilig beheer. Vermijd het beschadigen van het asbestmateriaal. Controleer de toestand jaarlijks op wijzigingen.

- Eenvoudige handelingen: mag via doe-het-zelf of door werknemer(s) met opleidingsattest eenvoudige handelingen  
Kleine hoeveelheid. Eenvoudig bereikbaar. Gelieve alle veiligheidsregels te respecteren bij het verwijderen en de aangepaste beschermmiddelen te gebruiken. Vermijd breken. In dubbele speciale asbestzak afvoeren naar het containerpark. <https://www.asbestinfo.vlaanderen/>

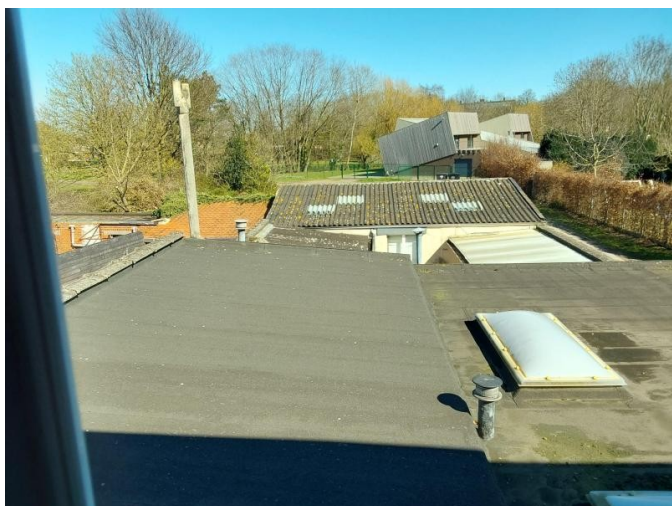
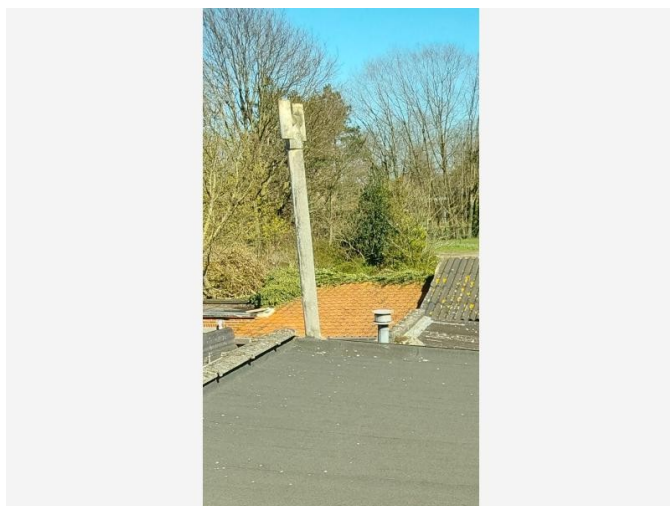
Eindbeoordeling materiaalrisico	Laag materiaalrisico en/of verlaagde kans op vezelvrijgave
---------------------------------	--

Gebondenheid	Categorie 1: hechtgebonden in oorsprong
Asbestsoort (vezeltype)	Crocidoliet aanwezig
Asbestconcentratie	Laag (< 50%)
Afschermingsgraad van het gehele materiaal	Geheel of deels vrij aan de buitenlucht
Toestand van het materiaal	Licht beschadigd, licht verweerd. Intact materiaal type Pical – asbestboard of categorie III 'gebondenheid'

Beschrijving	schouwhoed
Omgeving	Buiten
Primaire drager	Plat dak
Asbestmateriaal	Schouwhoed, ventilatiekap (anti-windval)
Bindmiddel van asbestmateriaal	Cement
Gebondenheid op basis van bindmiddel	Hecht
Hoeveelheid (gewicht - aantal)	<ul style="list-style-type: none"><li>• 10,00 kg - 1 stuk</li></ul>
Totaal gewicht	10,00 kg
Eenvoudig bereikbaar	Ja
Bevestigingswijze	<ul style="list-style-type: none"><li>• Verlijmd, ingegoten, versmeerd</li></ul>
Identificatiemethode	Vaststelling zonder monsternamen

**Verwijderen**

- Zorg voor een veilig beheer. Vermijd het beschadigen van het asbestmateriaal. Controleer de toestand jaarlijks op wijzigingen.

- Eenvoudige handelingen: mag via doe-het-zelf of door werknemer(s) met opleidingsattest eenvoudige handelingen  
Kleine hoeveelheid. Eenvoudig bereikbaar. Gelieve alle veiligheidsregels te respecteren bij het verwijderen en de aangepaste beschermmiddelen te gebruiken. Vermijd breken. In dubbele speciale asbestzak afvoeren naar het containerpark. <https://www.asbestinfo.vlaanderen/>

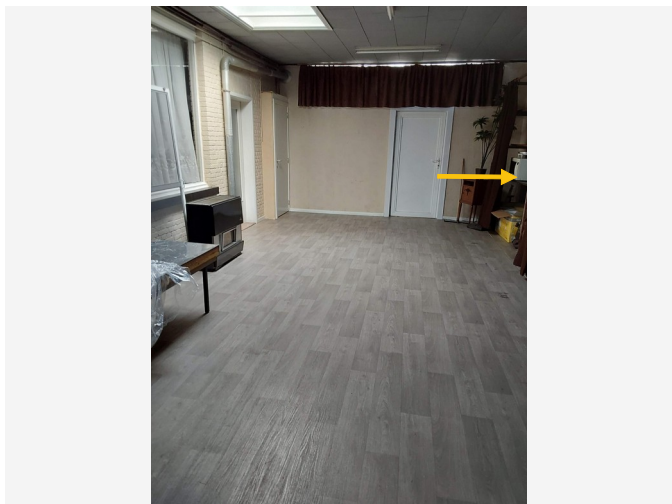
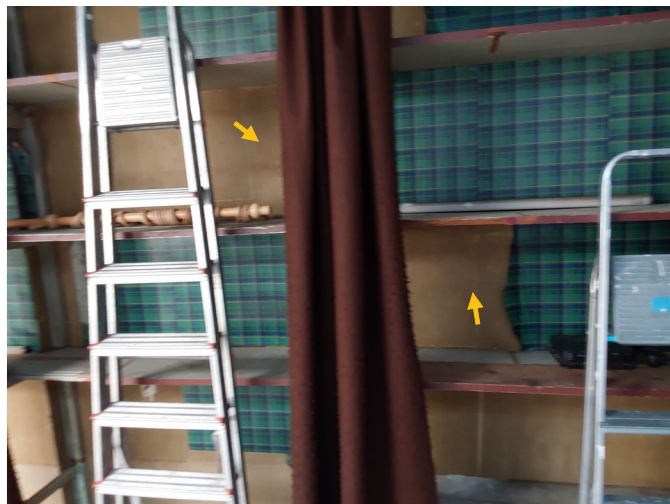
Eindbeoordeling materiaalrisico	Verhoogd materiaalrisico en/of verhoogde kans op vezelvrijgave
---------------------------------	--

Gebondenheid	Categorie 1: hechtgebonden in oorsprong
Asbestsoort (vezeltype)	Crocidoliet aanwezig
Asbestconcentratie	Laag (< 50%)
Afschermingsgraad van het gehele materiaal	Geheel of deels (ook) vrij aan de binnenlucht
Toestand van het materiaal	Licht beschadigd, licht verweerd. Intact materiaal type Pical – asbestboard of categorie III 'gebondenheid'

Beschrijving	menuiseritplaten
Omgeving	Binnen
Primaire drager	Binnenwand
Asbestmateriaal	Plaat, paneel, tablet - Type Menuiserite
Bindmiddel van asbestmateriaal	Cement
Gebondenheid op basis van bindmiddel	Hecht
Hoeveelheid (oppervlakte - dikte - aantal)	• 35,00 m <sup>2</sup> - 0,30 cm - 1 stuk
Totaal volume	0,105 m <sup>3</sup>
Eenvoudig bereikbaar	Ja
Bevestigingswijze	• Genageld, geniet
Identificatiemethode	Vaststelling zonder monsternamen

<b>Destructieve handeling voor identificatie</b>	Nee
<b>Opmerking</b>	Vanwege het niet destructieve karakter is het mogelijk dat er nog platen zijn. In andere kamers houten wandplaten gevonden.

Verwijderen

- Zorg voor een veilig beheer. Vermijd het beschadigen van het asbestmateriaal. Controleer de toestand jaarlijks op wijzigingen.

- Eenvoudige handelingen: mag via doe-het-zelf of door werknemer(s) met opleidingsattest eenvoudige handelingen  
Kleine hoeveelheid. Eenvoudig bereikbaar. Gelieve alle veiligheidsregels te respecteren bij het verwijderen en de aangepaste beschermmiddelen te gebruiken. Vermijd breken. In dubbele speciale asbestzak afvoeren naar het containerpark. <https://www.asbestinfo.vlaanderen/>

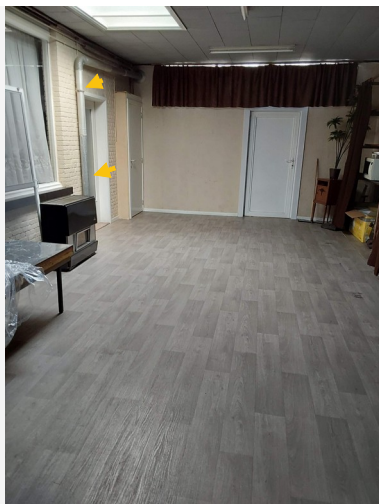
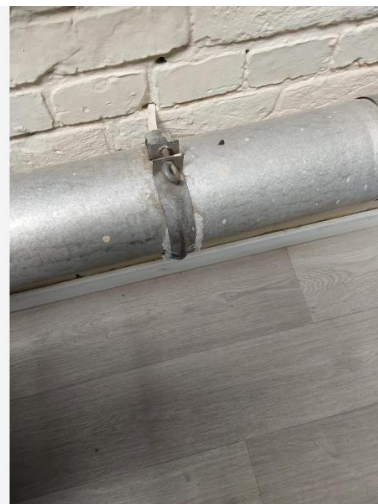
Eindbeoordeling materiaalrisico	Verhoogd materiaalrisico en/of verhoogde kans op vezelvrijgave
---------------------------------	--

Gebondenheid	Categorie 3: niet-hechtgebonden met weinig of geen matrix
Asbestsoort (vezeltype)	Crocidoliet aanwezig
Asbestconcentratie	Hoog ( $\geq 50\%$ )
Afschermingsgraad van het gehele materiaal	Geheel of deels (ook) vrij aan de binnenlucht
Toestand van het materiaal	Onbeschadigd, niet verweerd

Beschrijving	koord
Omgeving	Binnen
Primaire drager	HVAC infrastructuur en uitrusting
Asbestmateriaal	Koord, lint, band, strip
Bindmiddel van asbestmateriaal	Weinig of geen bindmiddel (textiel, bevolking, ...)
Gebondenheid op basis van bindmiddel	Niet-hechtgebonden
Hoeveelheid (lengte - omtrek - aantal)	<ul style="list-style-type: none"><li>0,50 m - 2,00 cm - 1 stuk</li></ul>
Totale oppervlakte	0,01 m <sup>2</sup>
Eenvoudig bereikbaar	Ja
Bevestigingswijze	<ul style="list-style-type: none"><li>Geklemd</li></ul>
Identificatiemethode	Vaststelling zonder monsternamen

Verwijderen

- Zorg voor een veilig beheer. Vermijd het beschadigen van het asbestmateriaal. Controleer de toestand jaarlijks op wijzigingen.

- Eenvoudige handelingen: mag via doe-het-zelf of door werknemer(s) met opleidingsattest eenvoudige handelingen  
Kleine hoeveelheid. Eenvoudig bereikbaar. Gelieve alle veiligheidsregels te respecteren bij het verwijderen en de aangepaste beschermmiddelen te gebruiken. Vermijd breken. In dubbele speciale asbestzak afvoeren naar het containerpark. <https://www.asbestinfo.vlaanderen/>

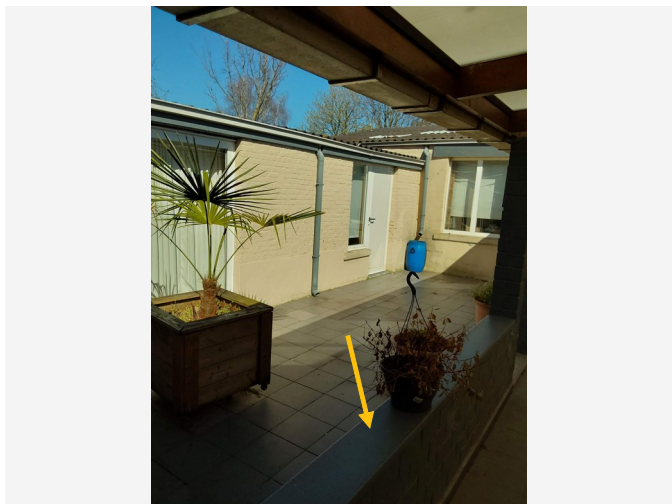
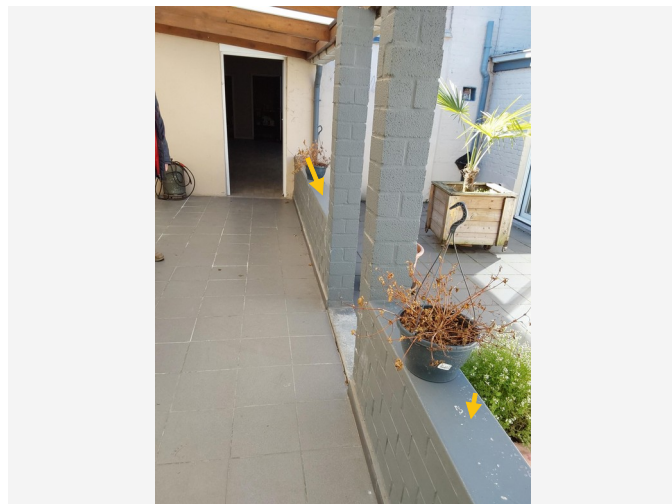
Ter verduidelijking de dekstenen zijn asbestverdacht, allen labostaal kan uitsluitel geven.

Eindbeoordeling materiaalisico	Laag materiaalisico en/of verlaagde kans op vezelvrijgave
--------------------------------	---

Gebondenheid	Categorie 1: hechtgebonden in oorsprong
Asbestsoort (vezeltype)	Crocidoliet aanwezig
Asbestconcentratie	Laag (< 50%)
Afschermingsgraad van het gehele materiaal	Geheel of deels vrij aan de buitenlucht
Toestand van het materiaal	Licht beschadigd, licht verweerd. Intact materiaal type Pical – asbestboard of categorie III 'gebondenheid'

Beschrijving	dekstenen
Omgeving	Buiten
Primaire drager	Wand buitenschil
Asbestmateriaal	Deksteen, muurkap - Vol
Bindmiddel van asbestmateriaal	Cement
Gebondenheid op basis van bindmiddel	Hecht
Hoeveelheid (oppervlakte - dikte - aantal)	• 3,20 m <sup>2</sup> - 5,00 cm - 1 stuk
Totaal volume	0,16 m <sup>3</sup>

Zorgvuldig beheren

- Zorg voor een veilig beheer. Vermijd het beschadigen van het asbestmateriaal. Controleer de toestand jaarlijks op wijzigingen.

- Eenvoudige handelingen: mag via doe-het-zelf of door werknemer(s) met opleidingsattest eenvoudige handelingen  
Kleine hoeveelheid. Eenvoudig bereikbaar. Gelieve alle veiligheidsregels te respecteren bij het verwijderen en de aangepaste beschermmiddelen te gebruiken. Vermijd breken. In dubbele speciale asbestzak afvoeren naar het containerpark. <https://www.asbestinfo.vlaanderen/>

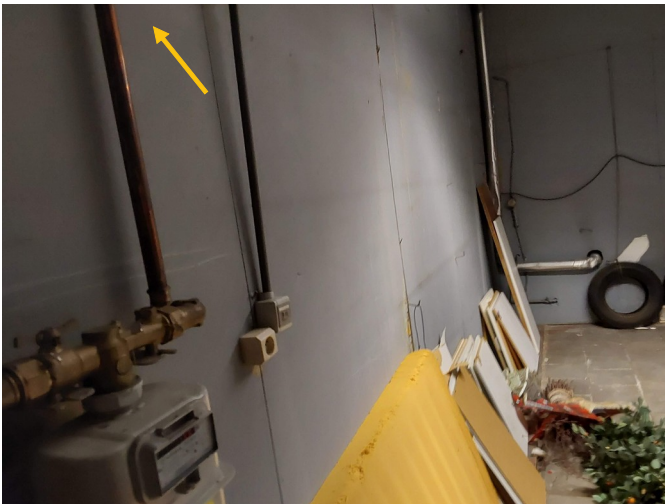
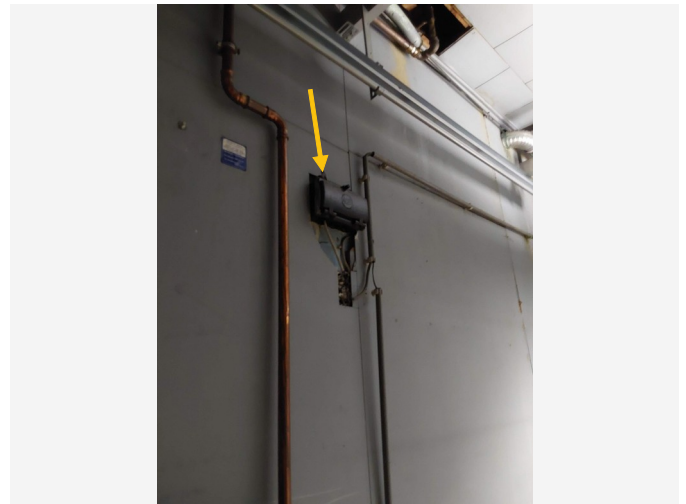
Verspreid over de woning oude bakelieten schakelaars.

Eindbeoordeling materiaalrisico	Laag materiaalrisico en/of verlaagde kans op vezelvrijgave
---------------------------------	--

Gebondenheid	Categorie 1: hechtgebonden in oorsprong
Asbestsoort (vezeltype)	Crocidoliet aanwezig
Asbestconcentratie	Laag (< 50%)
Afschermingsgraad van het gehele materiaal	Geheel of deels (ook) vrij aan de binnenlucht
Toestand van het materiaal	Onbeschadigd, niet verweerd

Beschrijving	bakeliet
Omgeving	Binnen
Primaire drager	Binnenwand
Asbestmateriaal	Plaat, paneel, tablet - Type Bakeliet
Bindmiddel van asbestmateriaal	Kunststof of -hars
Gebondenheid op basis van bindmiddel	Hecht
Hoeveelheid (oppervlakte - dikte - aantal)	• 2,00 m <sup>2</sup> - 0,30 cm - 1 stuk
Totaal volume	0,006 m <sup>3</sup>
Eenvoudig bereikbaar	Ja

<b>Bevestigingswijze</b>	<ul style="list-style-type: none"><li>• Geschroefd</li></ul>
<b>Identificatiemethode</b>	Vaststelling zonder monsternamen
<b>Destructieve handeling voor identificatie</b>	Nee
<b>Opmerking</b>	Schakelaars, en enkele verdeelkastjes doorheen de hele woning.

Zorgvuldig beheren

- Zorg voor een veilig beheer. Vermijd het beschadigen van het asbestmateriaal. Controleer de toestand jaarlijks op wijzigingen.

- Eenvoudige handelingen: mag via doe-het-zelf of door werknemer(s) met opleidingsattest eenvoudige handelingen  
Kleine hoeveelheid. Eenvoudig bereikbaar. Gelieve alle veiligheidsregels te respecteren bij het verwijderen en de aangepaste beschermmiddelen te gebruiken. Vermijd breken. In dubbele speciale asbestzak afvoeren naar het containerpark. <https://www.asbestinfo.vlaanderen/>

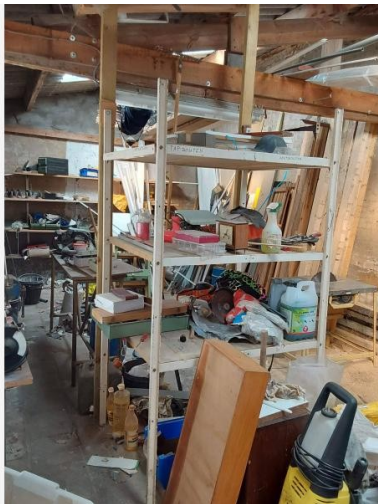
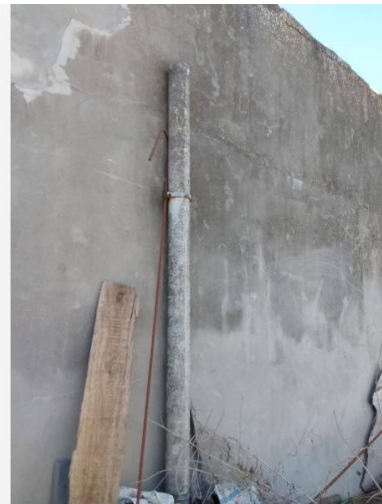
Eindbeoordeling materiaalrisico	Laag materiaalrisico en/of verlaagde kans op vezelvrijgave
---------------------------------	--

Gebondenheid	Categorie 1: hechtgebonden in oorsprong
Asbestsoort (vezeltype)	Crocidoliet aanwezig
Asbestconcentratie	Laag (< 50%)
Afschermingsgraad van het gehele materiaal	Geheel of deels vrij aan de buitenlucht
Toestand van het materiaal	Licht beschadigd, licht verweerd. Intact materiaal type Pical – asbestboard of categorie III 'gebondenheid'

Beschrijving	verluchtingspijp
Omgeving	Buiten
Primaire drager	Wand buitenschil
Asbestmateriaal	Buis, koker, leiding, pijp, doorvoer
Bindmiddel van asbestmateriaal	Cement
Gebondenheid op basis van bindmiddel	Hecht
Hoeveelheid (lengte - omtrek - dikte - aantal)	<ul style="list-style-type: none"><li>• 4,00 m - 30,00 cm - 0,28 cm - 1 stuk</li></ul>
Totaal volume	0,003 m <sup>3</sup>
Eenvoudig bereikbaar	Ja
Bevestigingswijze	<ul style="list-style-type: none"><li>• Verlijmd, ingegoten, versmeerd</li><li>• Geschroefd</li></ul>

Zorgvuldig beheren

- Zorg voor een veilig beheer. Vermijd het beschadigen van het asbestmateriaal. Controleer de toestand jaarlijks op wijzigingen.

- Eenvoudige handelingen: mag via doe-het-zelf of door werknemer(s) met opleidingsattest eenvoudige handelingen  
Kleine hoeveelheid. Eenvoudig bereikbaar. Gelieve alle veiligheidsregels te respecteren bij het verwijderen en de aangepaste beschermmiddelen te gebruiken. Vermijd breken. In dubbele speciale asbestzak afvoeren naar het containerpark. <https://www.asbestinfo.vlaanderen/>

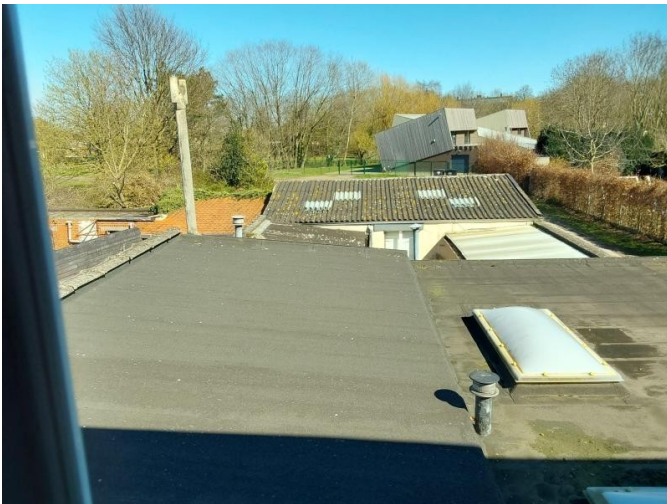
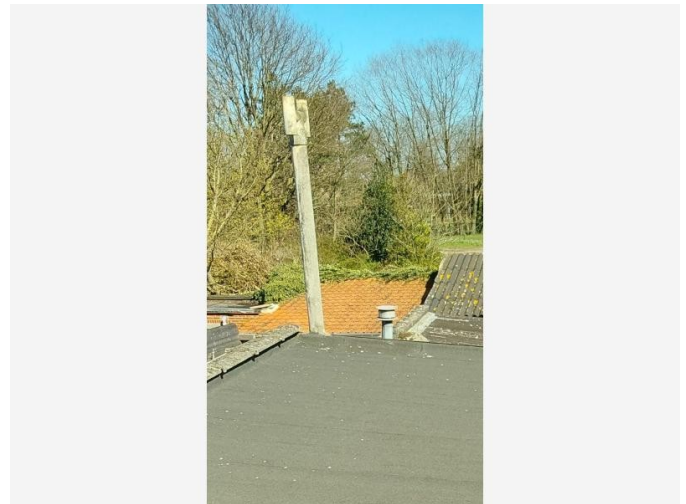
Eindbeoordeling materiaalrisico	Laag materiaalrisico en/of verlaagde kans op vezelvrijgave
Opmerking	Ter verduidelijking roofing hier is asbestverdacht omwille van eventuele oude onderlagen en teer met asbestvezels. Geen staal genomen (moet tot op de drager) omwille van gevaar voor lekken.

Gebondenheid	Categorie 1: hechtgebonden in oorsprong
Asbestsoort (vezeltype)	Crocidoliet aanwezig
Asbestconcentratie	Laag (< 50%)
Afschermingsgraad van het gehele materiaal	Geheel of deels vrij aan de buitenlucht
Toestand van het materiaal	Licht beschadigd, licht verweerd. Intact materiaal type Pical – asbestboard of categorie III 'gebondenheid'

Beschrijving	roofing
Omgeving	Buiten
Primaire drager	Plat dak
Asbestmateriaal	Dak- en gevelbekleding - Roofing
Bindmiddel van asbestmateriaal	Bitumen (roofing, teer, asfalt)
Gebondenheid op basis van bindmiddel	Hecht
Hoeveelheid (oppervlakte - aantal)	• 76,50 m <sup>2</sup> - 1 stuk
Totale oppervlakte	76,50 m <sup>2</sup>
Eenvoudig bereikbaar	Ja

<b>Bevestigingswijze</b>	<ul style="list-style-type: none"><li>• Verlijmd, ingegoten, versmeerd</li></ul>
<b>Identificatiemethode</b>	Vaststelling zonder monstername Motivatie: Groot risico op structurele gevolgschade (lekschade, werking installatie,...)
<b>Destructieve handeling voor identificatie</b>	Nee

Zorgvuldig beheren

- Zorg voor een veilig beheer. Vermijd het beschadigen van het asbestmateriaal. Controleer de toestand jaarlijks op wijzigingen.

- Eenvoudige handelingen: mag via doe-het-zelf of door werknemer(s) met opleidingsattest eenvoudige handelingen  
Alleen werknemers met attest wegens de staat van het materiaal en het breken bij verwijderen.
