Asbestinventarisatetest

Blindstraat 45, 9140 Temse

Attestnummer : 20240628-000357.001

Uitgegeven op : 11.07.2024

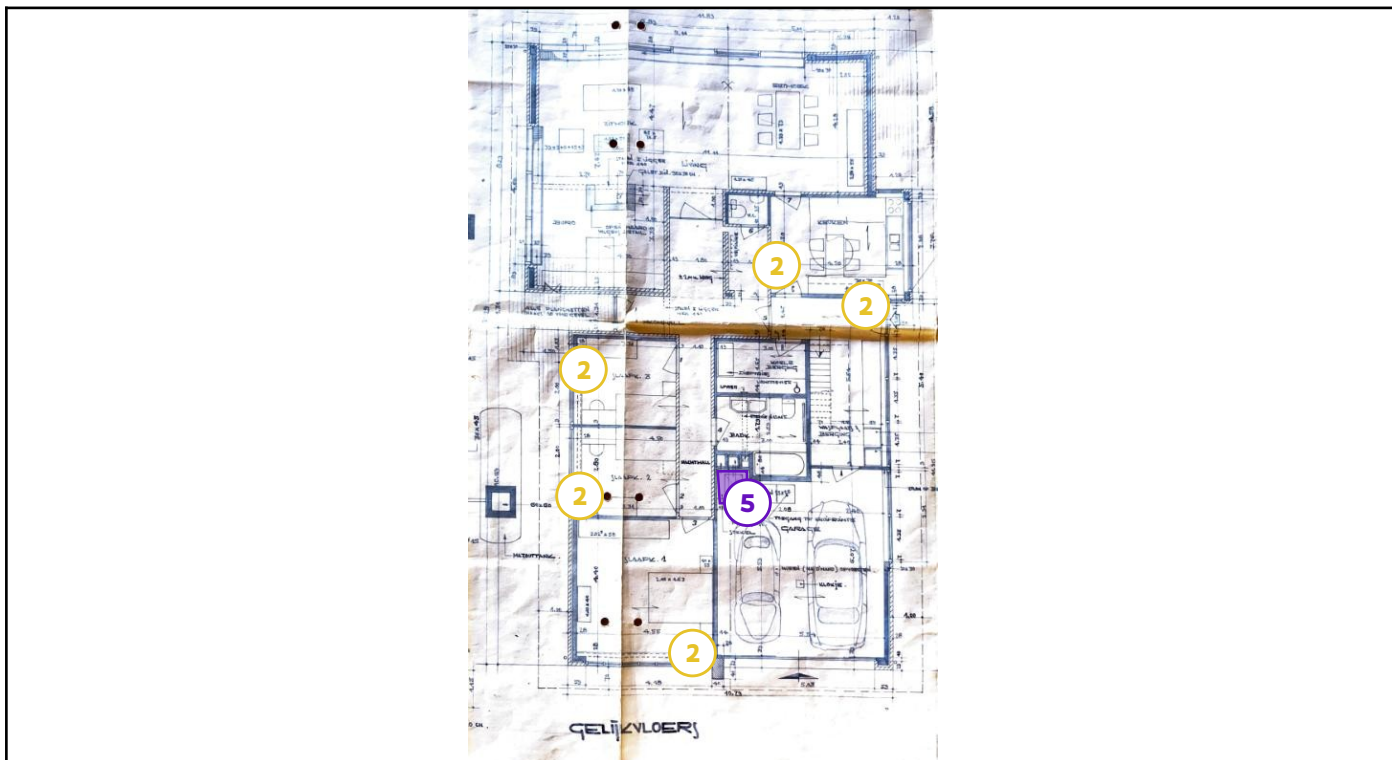
Plan 1.5: Gelijkvloers + brander: radiatorcranen

Beschrijving	Type	Actie
2. Radiatorcranen	Asbestmateriaal	Zorgvuldig beheren
5. Brander	Advies	-

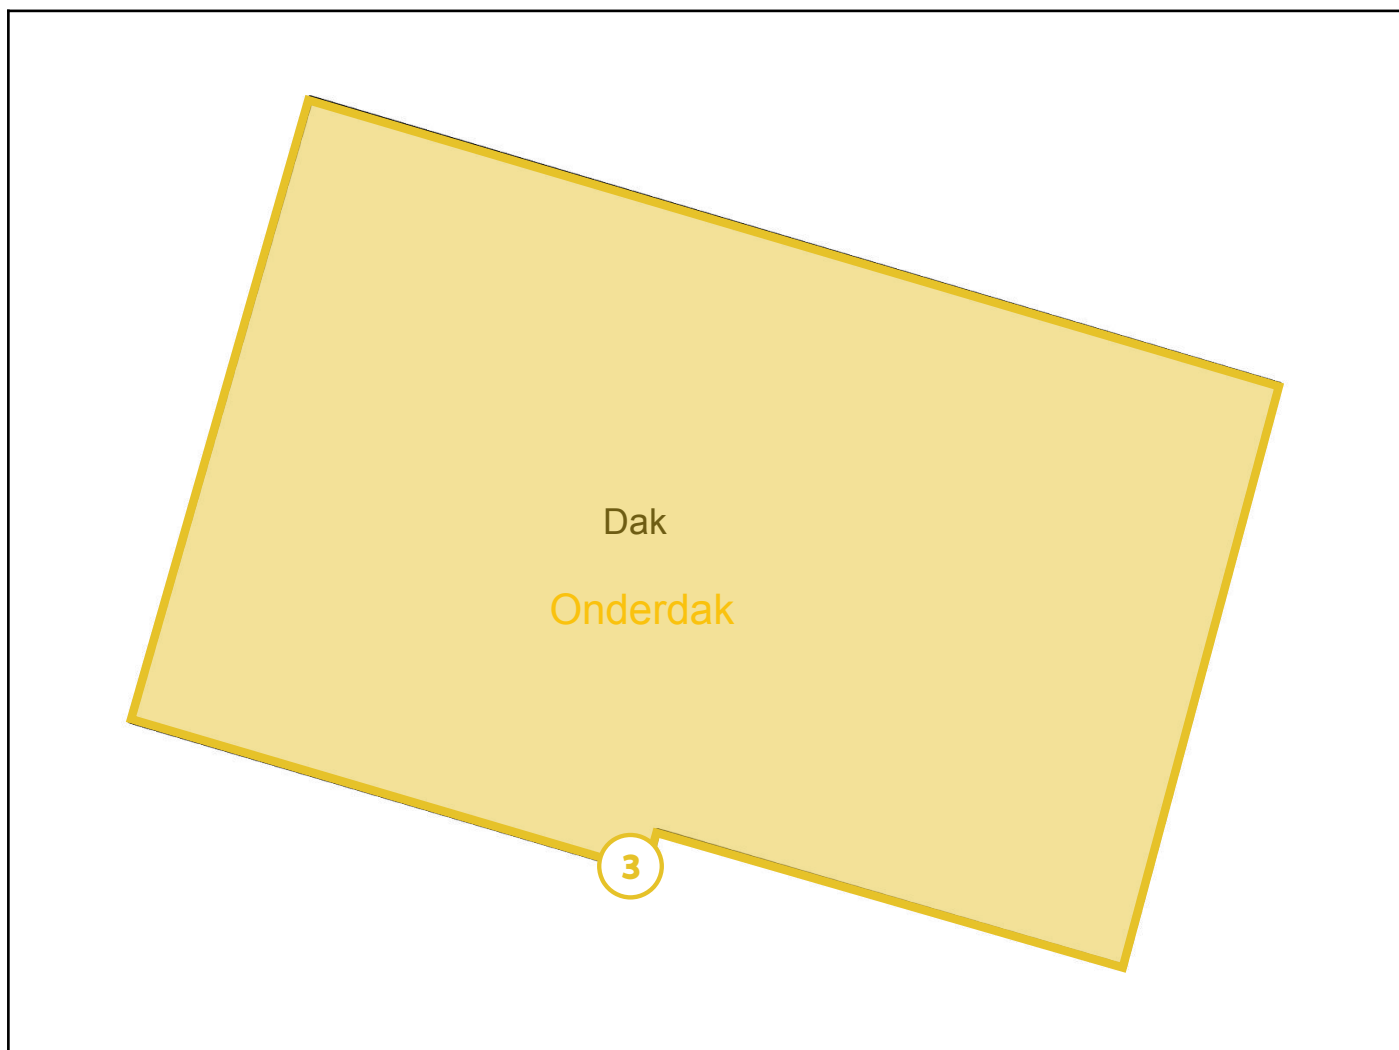
Plan 1.6: Dak : onderdak

Beschrijving	Type	Actie
3. Onderdak	Asbestmateriaal	Zorgvuldig beheren

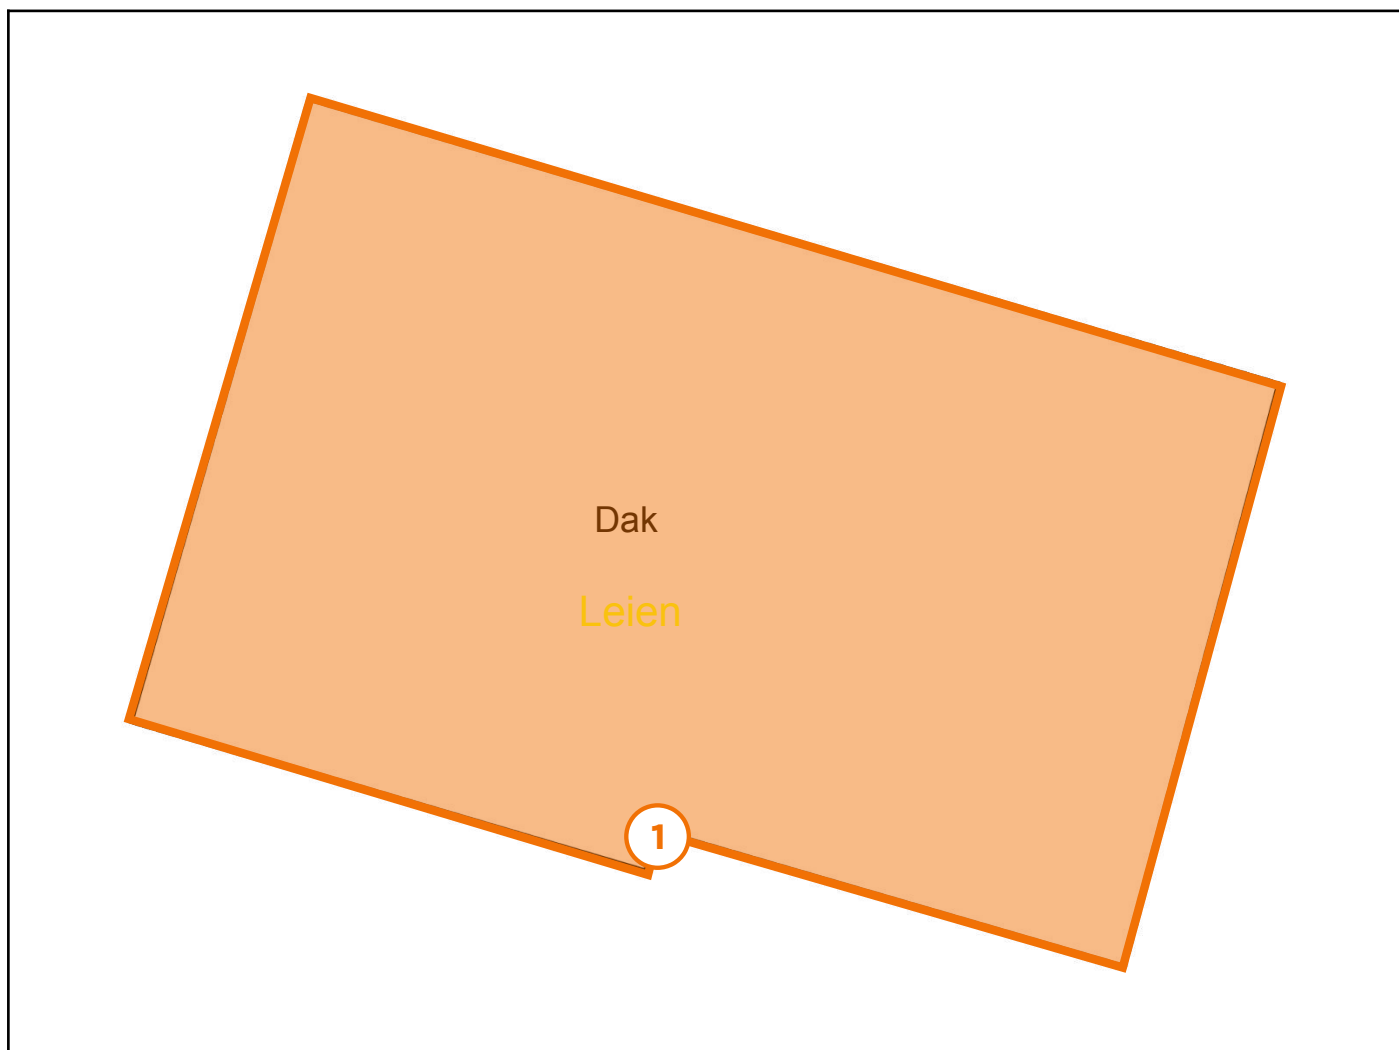
Plan 1.7: Dak : leien

Beschrijving	Type	Actie
1. Leien dak	Asbestmateriaal	Verwijderen

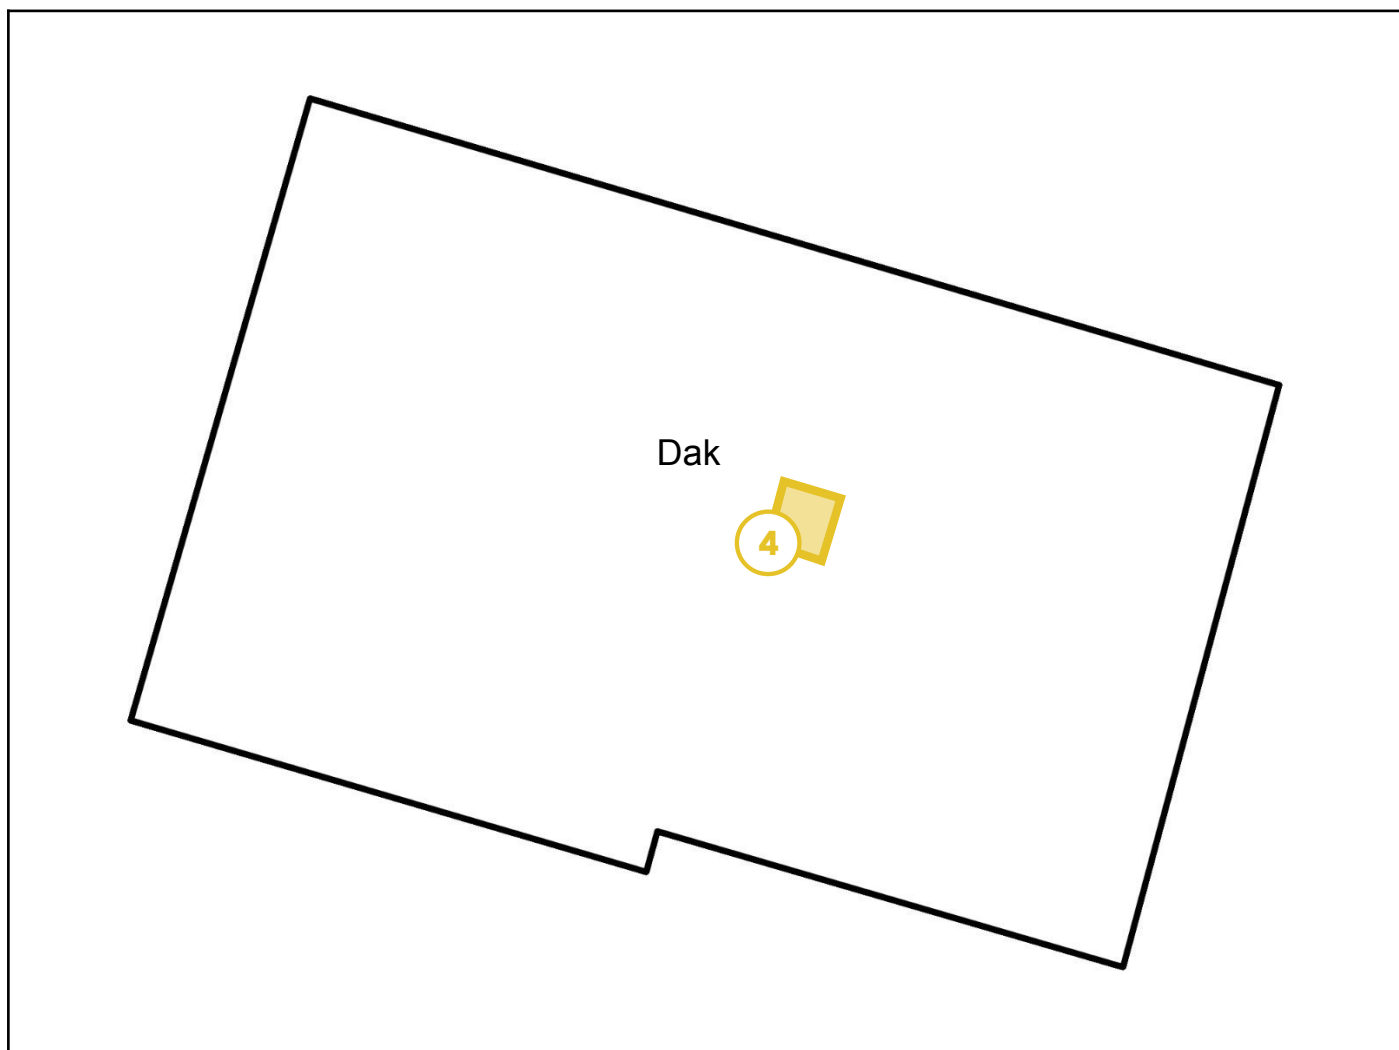
Plan 1.8: Dak : schouw

Beschrijving	Type	Actie
4. schouw	Asbestmateriaal	Zorgvuldig beheren

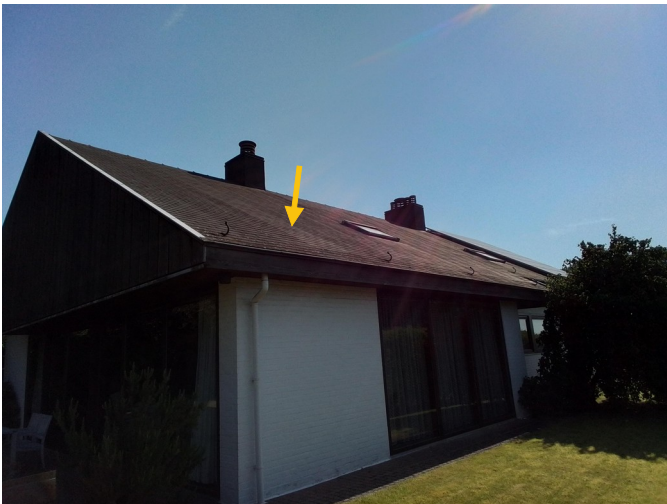
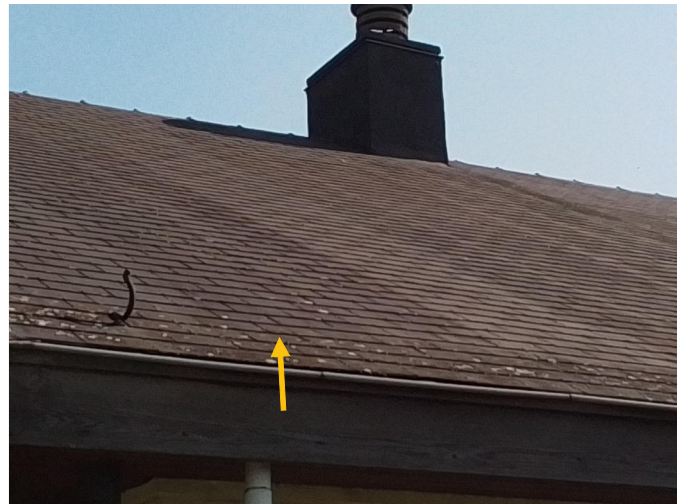
- Plan 1.7: Dak : leien

Eindbeoordeling materiaalrisico	Verhoogd materiaalrisico en/of verhoogde kans op vezelvrijgave
---------------------------------	--

Gebondenheid	Categorie 1: hechtgebonden in oorsprong
Asbestsoort (vezeltype)	Crocidoliet aanwezig
Asbestconcentratie	Laag (< 50%)
Afschermingsgraad van het gehele materiaal	Geheel of deels vrij aan de buitenlucht
Toestand van het materiaal	Matig beschadigd, matig verweerd

Beschrijving	Leien dak
Omgeving	Buiten
Primaire drager	Schuin dak
Asbestmateriaal	Dak- en gevelbekleding - Lei, shingle
Bindmiddel van asbestmateriaal	Cement
Gebondenheid op basis van bindmiddel	Hecht
Hoeveelheid (oppervlakte - aantal)	<ul style="list-style-type: none">• 280,00 m² - 1 stuk
Totale oppervlakte	280,00 m ²
Eenvoudig bereikbaar	Ja
Bevestigingswijze	<ul style="list-style-type: none">• Geschroefd• Genageld, geniet
Identificatiemethode	Vaststelling zonder monsternamen
Destructieve handeling voor identificatie	Nee

Het asbestmateriaal valt onder de mijlpaal van 2034.

Verwijderen

- Verwijder dit asbestmateriaal zo snel mogelijk. Volg de toestand goed op.

- Eenvoudige handelingen: mag via doe-het-zelf of door werknemer(s) met opleidingsattest eenvoudige handelingen
Eenvoudige handeling. Het materiaal dient in zijn geheel te worden verwijderd zonder deze te beschadigen..

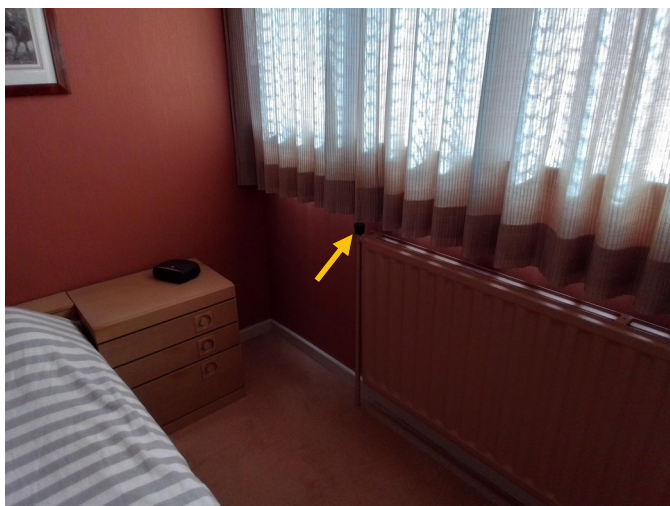
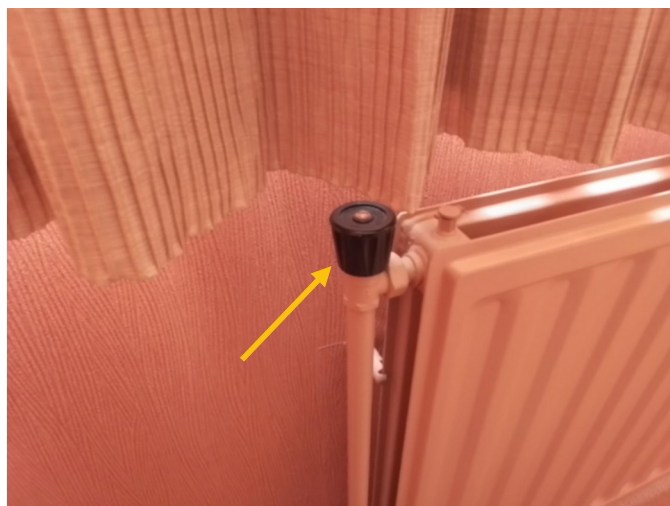
- Plan 1.5: Gelijkvloers + brander: radiatorkranen

Eindbeoordeling materiaalrisico	Laag materiaalrisico en/of verlaagde kans op vezelvrijgave
---------------------------------	--

Gebondenheid	Categorie 1: hechtgebonden in oorsprong
Asbestsoort (vezeltype)	Crocidoliet aanwezig
Asbestconcentratie	Laag (< 50%)
Afschermingsgraad van het gehele materiaal	Geheel of deels (ook) vrij aan de binnenlucht
Toestand van het materiaal	Onbeschadigd, niet verweerd

Beschrijving	Radiatorcranken
Omgeving	Binnen
Primaire drager	Communicatie en elektrische infrastructuur en uitrusting
Asbestmateriaal	Plaat, paneel, tablet - Type Bakeliet
Bindmiddel van asbestmateriaal	Kunststof of -hars
Gebondenheid op basis van bindmiddel	Hecht
Hoeveelheid (oppervlakte - dikte - aantal)	• 1,00 m ² - 1,00 cm - 1 stuk
Totaal volume	0,01 m ³
Eenvoudig bereikbaar	Ja
Bevestigingswijze	• Geschroefd
Identificatiemethode	Vaststelling zonder monsternamen
Destructieve handeling voor identificatie	Nee

Het asbestmateriaal valt onder de mijlpaal van 2040.

Zorgvuldig beheren

- Zorg voor een veilig beheer. Vermijd het beschadigen van het asbestmateriaal. Controleer de toestand jaarlijks op wijzigingen.

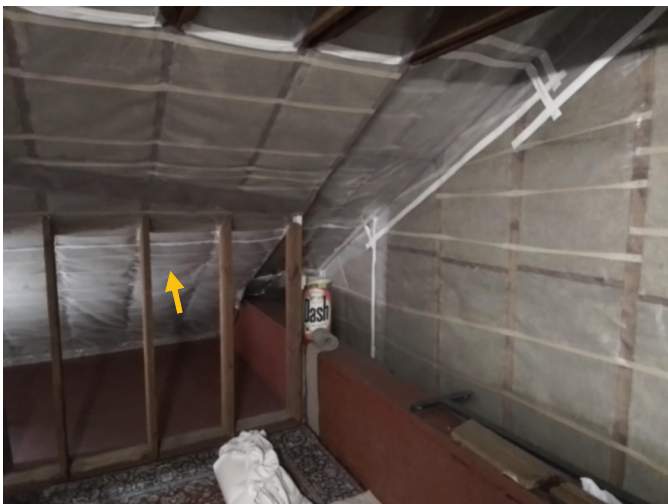
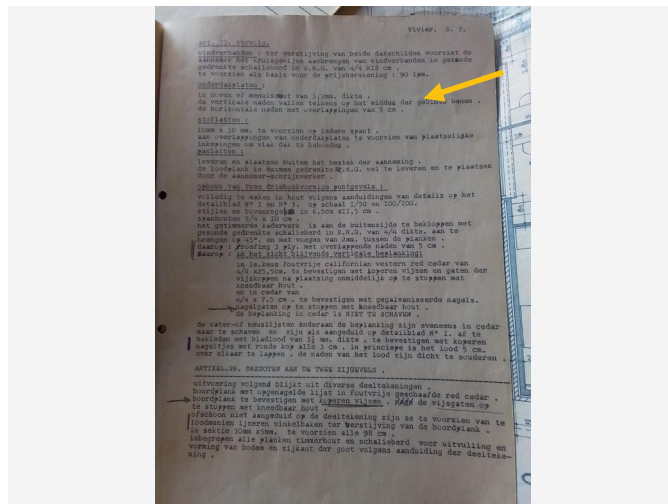
- Plan 1.6: Dak : onderdak

Eindbeoordeling materiaalrisico	Zeer laag materiaalrisico en/of zeer lage kans op vezelvrijgave
---------------------------------	---

Gebondenheid	Categorie 1: hechtgebonden in oorsprong
Asbestsoort (vezeltype)	Crocidoliet aanwezig
Asbestconcentratie	Laag (< 50%)
Afschermingsgraad van het gehele materiaal	Stootvaste afscherming of omkasting
Toestand van het materiaal	Licht beschadigd, licht verweerd. Intact materiaal type Pical – asbestboard of categorie III 'gebondenheid'

Verplichte verwijdering of inkapseling (KB van 9 maart 2003, 2005).

Beschrijving	Onderdak
Omgeving	Binnen
Primaire drager	Schuin dak
Asbestmateriaal	Plaat, paneel, tablet - Type Menuiserite
Bindmiddel van asbestmateriaal	Cement
Gebondenheid op basis van bindmiddel	Hecht
Hoeveelheid (oppervlakte - dikte - aantal)	• 350,00 m ² - 2,00 cm - 1 stuk
Totaal volume	7,00 m ³
Eenvoudig bereikbaar	Ja
Bevestigingswijze	<ul style="list-style-type: none">• Geschroefd• Genageld, geniet
Identificatiemethode	Vaststelling met bewijsdocument, zonder monstername
Destructieve handeling voor identificatie	Nee

Het asbestmateriaal valt onder de mijlpaal van 2040.

Zorgvuldig beheren

- Zorg voor een veilig beheer. Vermijd het beschadigen van het asbestmateriaal. Controleer de toestand jaarlijks op wijzigingen.

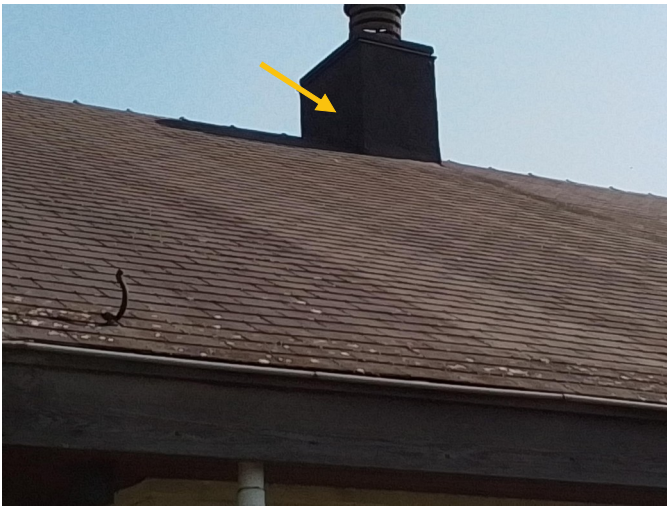
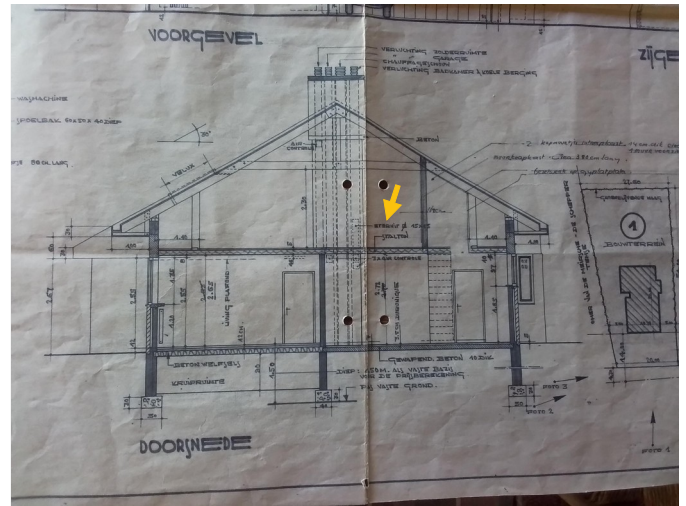
- Plan 1.8: Dak : schouw

Eindbeoordeling materiaalrisico	Laag materiaalrisico en/of verlaagde kans op vezelvrijgave
---------------------------------	--

Gebondenheid	Categorie 1: hechtgebonden in oorsprong
Asbestsoort (vezeltype)	Crocidoliet aanwezig
Asbestconcentratie	Laag (< 50%)
Afschermingsgraad van het gehele materiaal	Stootvaste afscherming of omkasting
Toestand van het materiaal	Matig beschadigd, matig verweerd

Beschrijving	schouw
Omgeving	Binnen
Primaire drager	HVAC infrastructuur en uitrusting
Asbestmateriaal	Rookgaskanaal
Bindmiddel van asbestmateriaal	Cement
Gebondenheid op basis van bindmiddel	Hecht
Hoeveelheid (lengte - omtrek - dikte - aantal)	<ul style="list-style-type: none">• 5,00 m - 25,00 cm - 2,00 cm - 1 stuk
Totaal volume	0,025 m ³
Eenvoudig bereikbaar	Ja
Bevestigingswijze	<ul style="list-style-type: none">• Verlijmd, ingegoten, versmeerd
Identificatiemethode	Vaststelling met bewijsdocument, zonder monstername
Destructieve handeling voor identificatie	Nee

Het asbestmateriaal valt onder de mijlpaal van 2040.

Zorgvuldig beheren

- Zorg voor een veilig beheer. Vermijd het beschadigen van het asbestmateriaal. Controleer de toestand jaarlijks op wijzigingen.

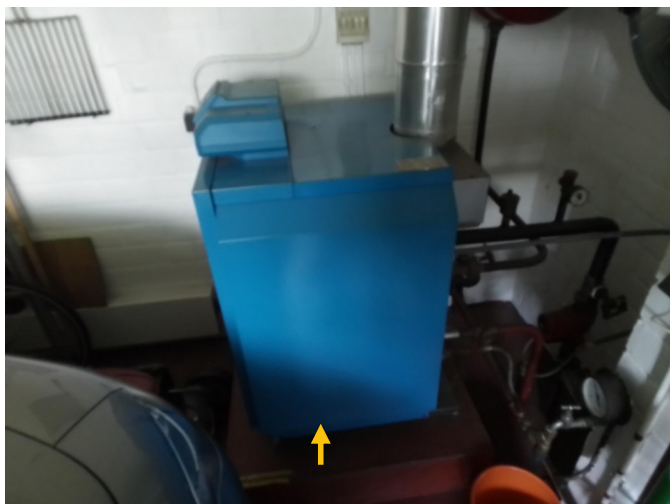
- Plan 1.5: Gelijkvloers + brander: radiatorkranen

Mogelijk werd er asbesthoudend materiaal gebruikt in de installatie. Asbestverdachte toepassingen dienen steeds te worden behandeld als asbesthoudend. Dit om potentiële vezelvrijgave te voorkomen.

Identificatiemethode	Redelijk vermoeden
----------------------	--------------------

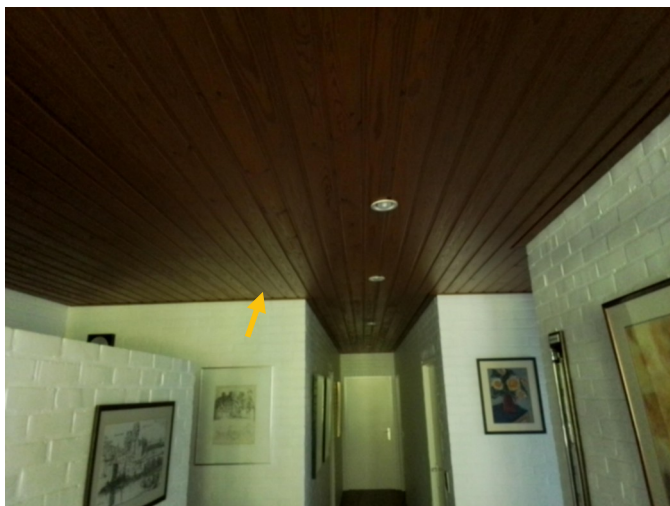
- Plan 1.4: Gelijkvloers : Vals plafond

Geen pleisterwerk aanwezig aan het plafond. Plafond bestaat uit planchetten.

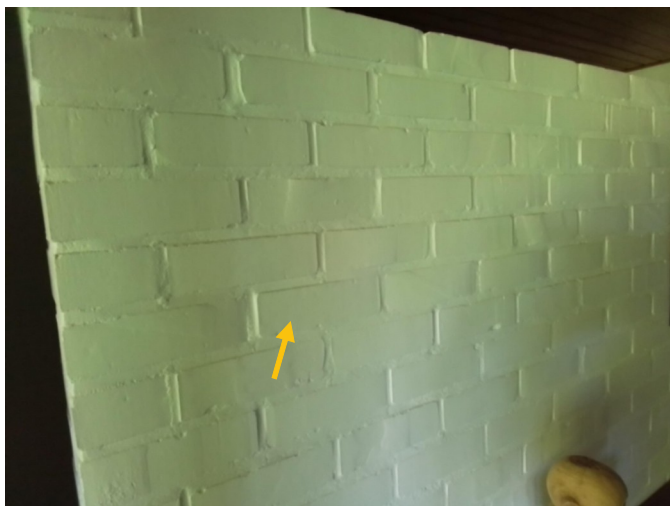
- Plan 1.2: Gelijkvloers : wanden

Aan sommige wanden is geen pleisterwerk aanwezig. De wanden bestaan uit bakstenen.

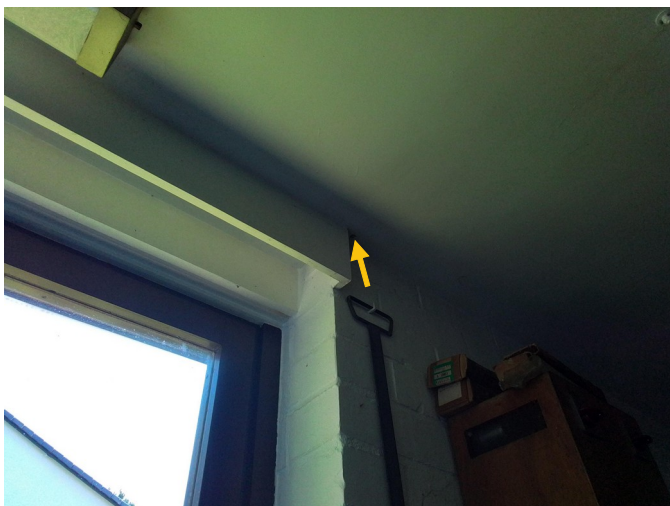
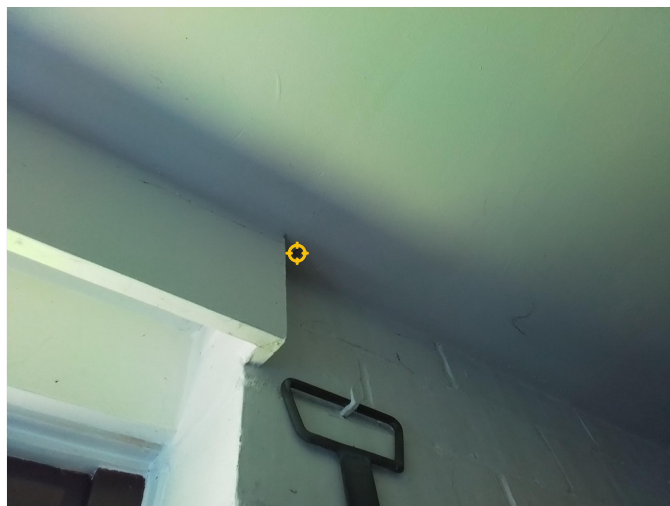
Fiche 8: Pleisterwerk plafond

Geen asbest

#	Type	Referentie	Resultaat
8.1	Mengmonster	MM02	Geen asbest

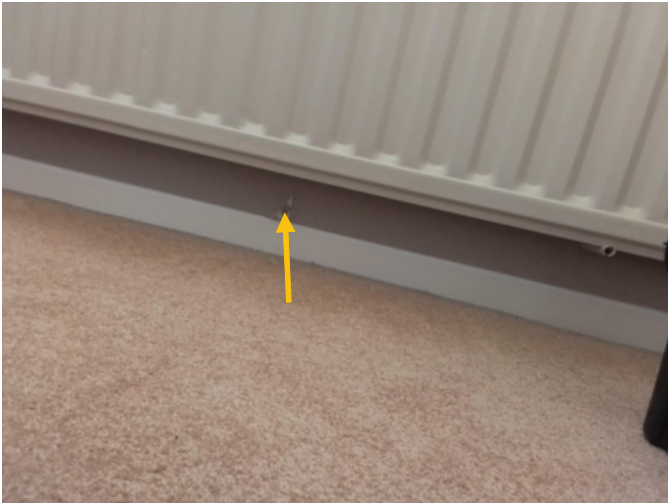
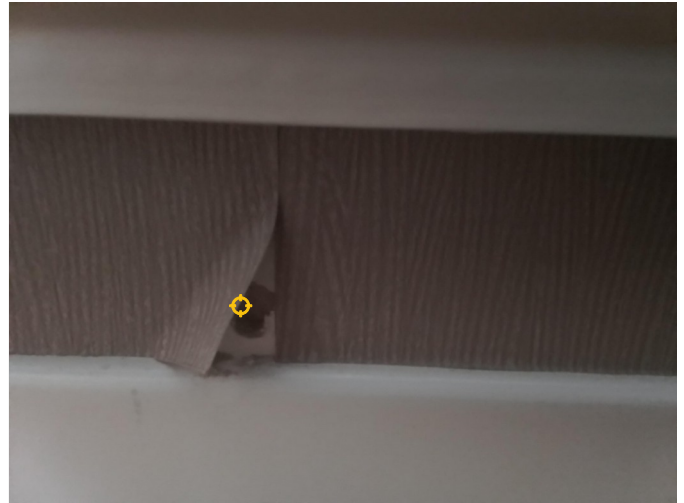
Fiche 9: Pleisterwerk wanden

Geen asbest

#	Type	Referentie	Resultaat
9.1	Mengmonster	MM01	Geen asbest
