Asbestinventarisatetest

Lindestraat 29, 2880 Bornem

Attestnummer : 20240617-000561.000

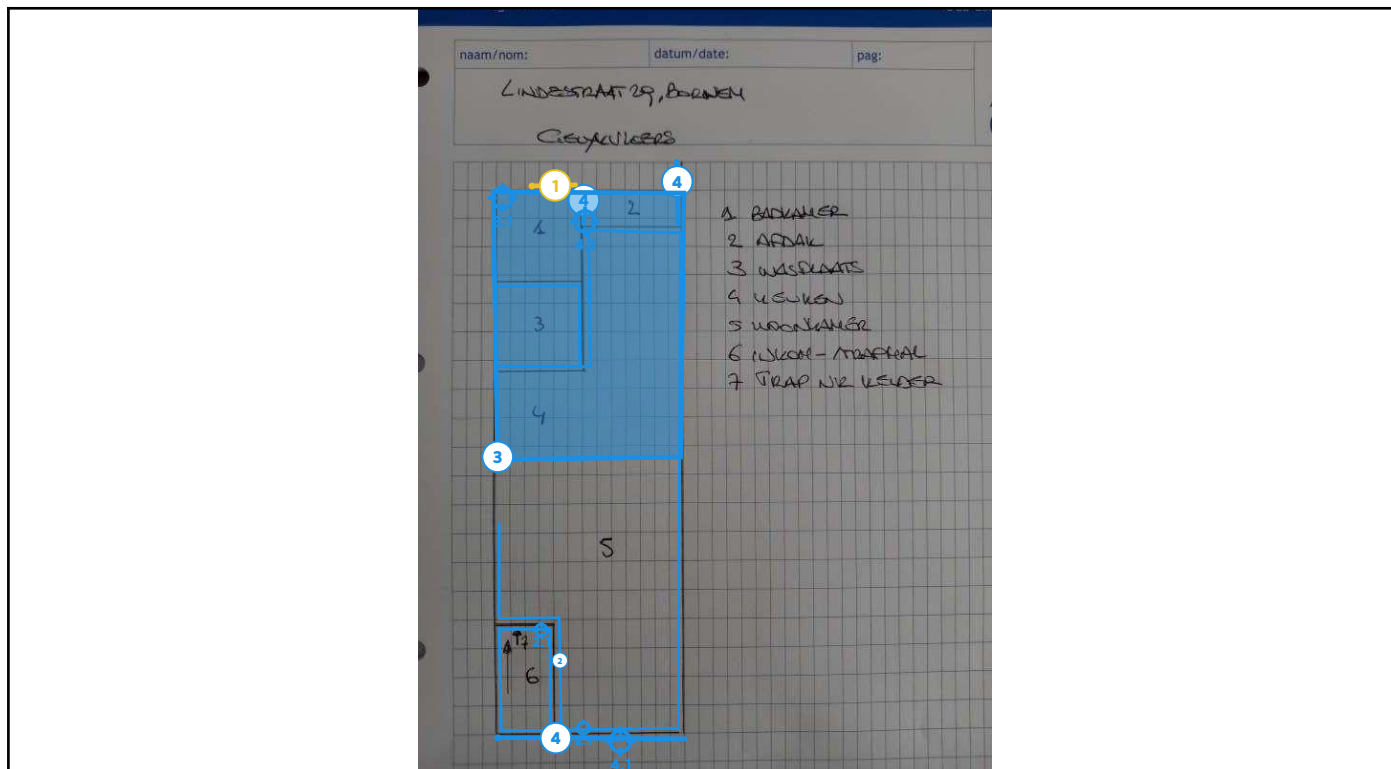
Plan 1.1: Gelijkvloers pleister+crepi+roofing+raamdorpel

Beschrijving	Type	Actie
1. raamdorpel aan badkamer	Asbestmateriaal	Zorgvuldig beheren
2. pleister wand	Geen asbest	-
2.1 Code: Pleister wand	Mengmonster	-
3. roofing op achterste deel van woning	Geen asbest	-
3.1 Code: Roofing	Puntmonster	-
4. crepi op voor en achtergevel	Geen asbest	-
4.1 Code: Crepi	Mengmonster	-

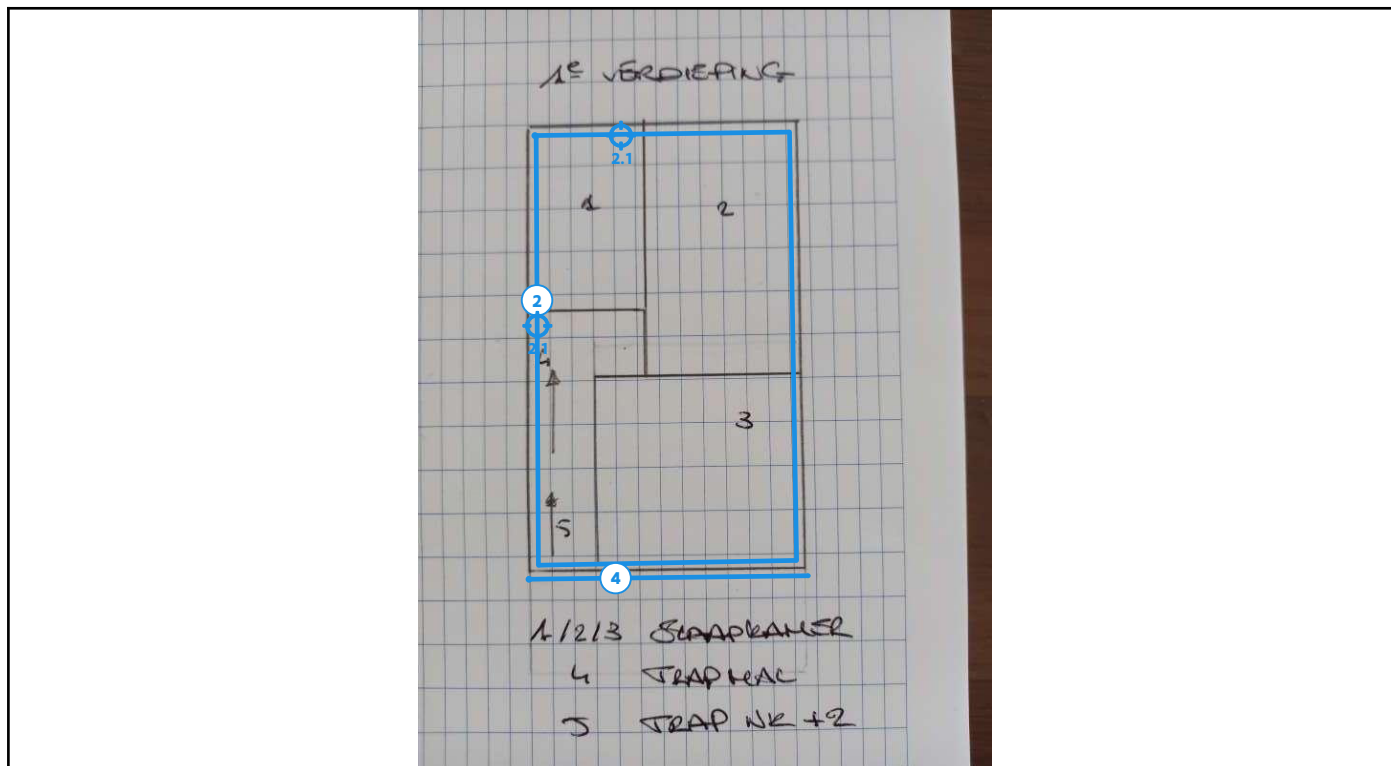
Plan 1.2: 1e verdieping pleister+crepi

Beschrijving	Type	Actie
2. pleister wand	Geen asbest	-
2.1 Code: Pleister wand	Mengmonster	-
4. crepi op voor en achtergevel	Geen asbest	-

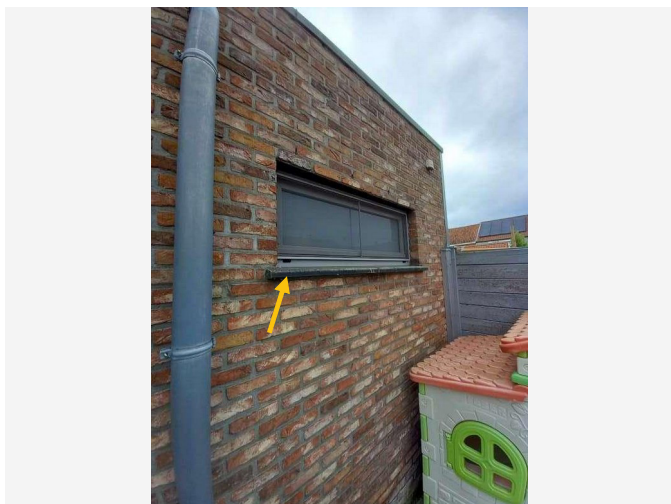
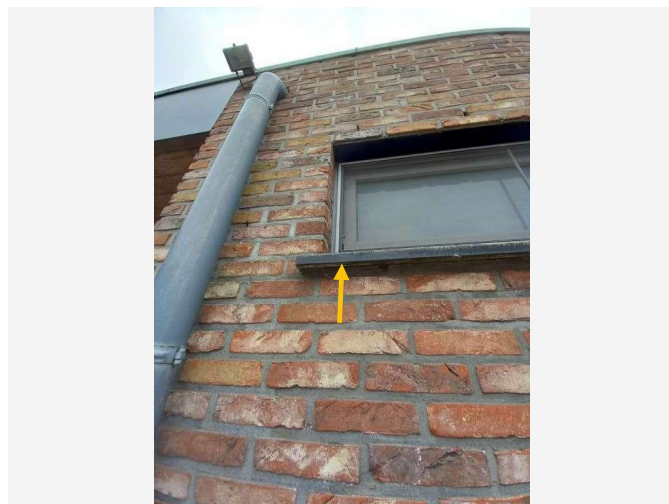
Het asbestmateriaal valt onder de mijlpaal van 2040.

Eindbeoordeling materiaalrisico	Laag materiaalrisico en/of verlaagde kans op vezelvrijgave
---------------------------------	------------------------------------------------------------

Gebondenheid	Categorie 1: hechtgebonden in oorsprong
Asbestsoort (vezeltype)	Crocidoliet aanwezig
Asbestconcentratie	Laag (< 50%)
Afschermingsgraad van het gehele materiaal	Geheel of deels vrij aan de buitenlucht
Toestand van het materiaal	Onbeschadigd, niet verweerd

Beschrijving	raamdorpel aan badkamer
Omgeving	Buiten
Primaire drager	Wandopening verticaal (raam, deur, ...)
Asbestmateriaal	Plaat, paneel, tablet - Hol
Bindmiddel van asbestmateriaal	Cement
Gebondenheid op basis van bindmiddel	Hecht
Hoeveelheid (oppervlakte - dikte - aantal)	• 0,15 m ² - 5,00 cm - 1 stuk
Totaal volume	0,008 m ³
Eenvoudig bereikbaar	Ja
Bevestigingswijze	• Geklemd
Identificatiemethode	Vaststelling zonder monstername
Destructieve handeling voor identificatie	Nee

- Zorg voor een veilig beheer en verwijder dit asbestmateriaal wanneer het bij werken eenvoudig bereikbaar wordt. Controleer de toestand jaarlijks op wijzigingen.

- Eenvoudige handelingen: mag via doe-het-zelf of door werknemer(s) met opleidingsattest eenvoudige handelingen
Verwijderen zonder te beschadigen.

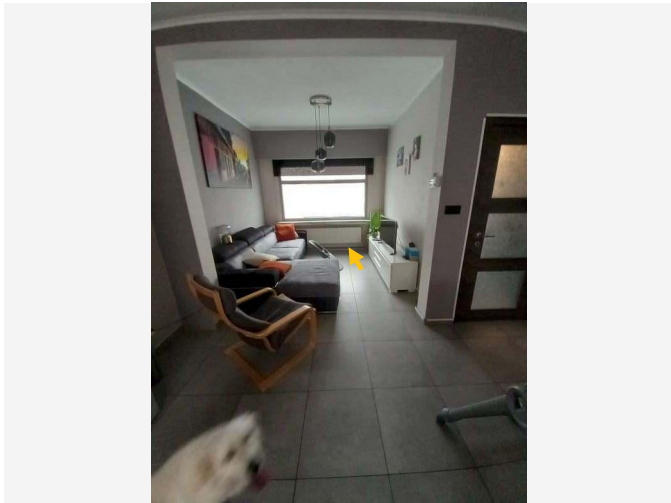
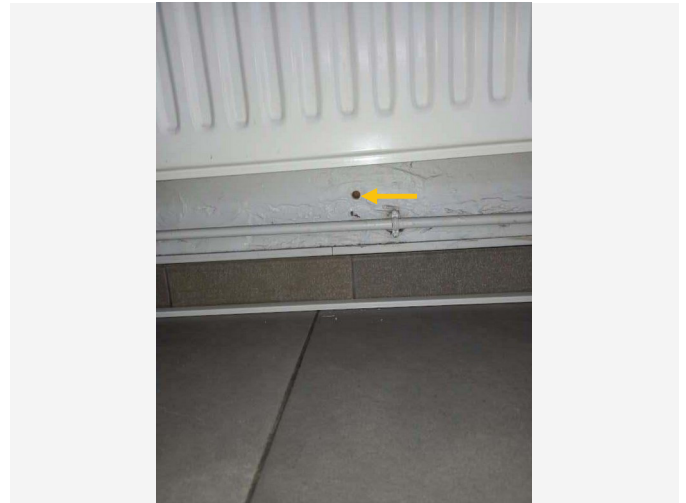
Fiche 2: pleister wand

Geen asbest

#	Type	Referentie	Resultaat
2.1	Mengmonster	Pleister wand	Geen asbest

Beschrijving	pleister wand
Omgeving	Binnen
Primaire drager	Binnenwand
Bindmiddel van materiaal	Gips - kalk
Gebondenheid op basis van bindmiddel	Niet-hechtgebonden
Hoeveelheid (oppervlakte - dikte - aantal)	• 150,00 m ² - 1,00 cm - 1 stuk
Totaal volume	1,50 m ³
Identificatiemethode	Vaststelling met monstername
Destructieve handeling voor identificatie	Nee
Opmerking	Er werd geen pleister op de wanden aangetroffen in de vochtige ruimtes. Nergens werd er pleister op het plafond aangetroffen.

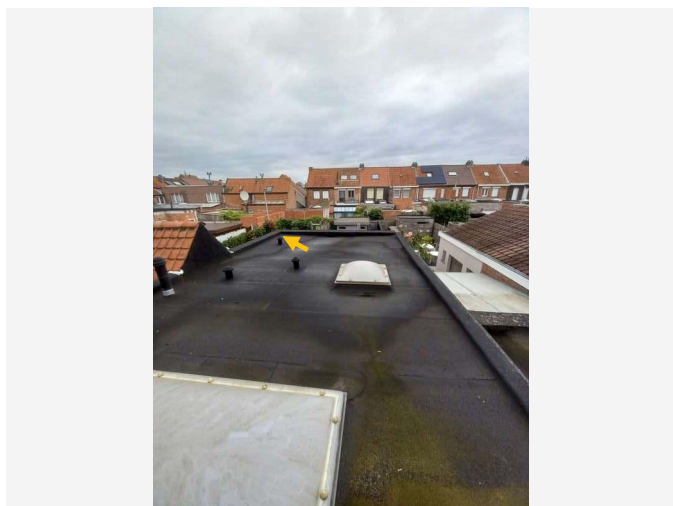
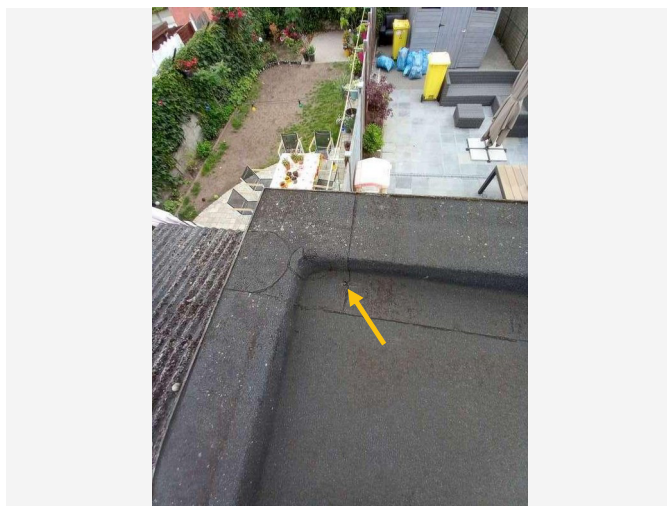
Fiche 3: roofing op achterste deel van woning

Geen asbest

#	Type	Referentie	Resultaat
3.1	Puntmonster	Roofing	Geen asbest

Beschrijving	roofing op achterste deel van woning
Omgeving	Buiten
Primaire drager	Plat dak
Bindmiddel van materiaal	Bitumen (roofing, teer, asfalt)
Gebondenheid op basis van bindmiddel	Hecht
Hoeveelheid (oppervlakte - aantal)	• 25,00 m ² - 1 stuk
Totale oppervlakte	25,00 m ²
Identificatiemethode	Vaststelling met monsternamen
Destructieve handeling voor identificatie	Nee

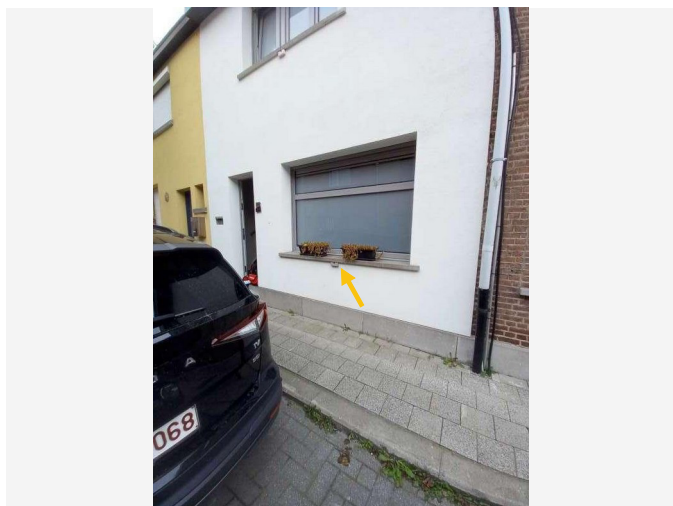
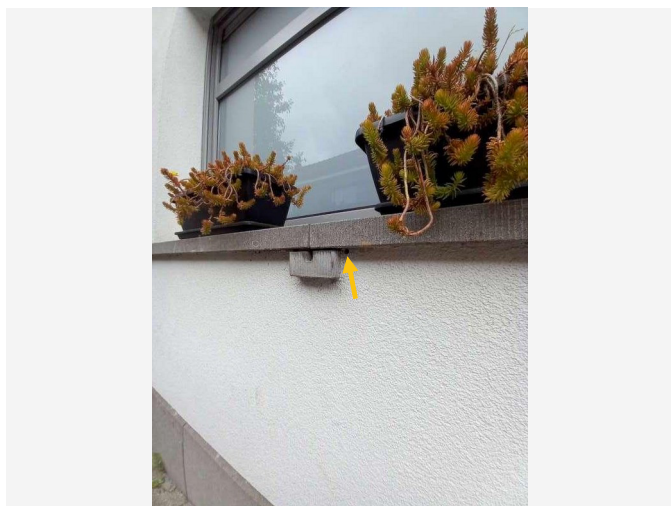
Fiche 4: crepi op voor en achtergevel

Geen asbest

#	Type	Referentie	Resultaat
4.1	Mengmonster	Crepi	Geen asbest

Beschrijving	crepi op voor en achtergevel
Omgeving	Buiten
Primaire drager	Wand buitenschil
Bindmiddel van materiaal	Gips - kalk
Gebondenheid op basis van bindmiddel	Niet-hechtgebonden
Hoeveelheid (oppervlakte - dikte - aantal)	<ul style="list-style-type: none">• 30,00 m² - 1,00 cm - 1 stuk• 10,00 m² - 1,00 cm - 1 stuk
Totaal volume	0,40 m ³
Identificatiemethode	Vaststelling met monstername
Destructieve handeling voor identificatie	Nee
