Asbestinventarisatetest

Joseph Lonckestraat 81, 9100 Sint-Niklaas

Attestnummer : 20240619-000425.000

Niet-asbestveilig

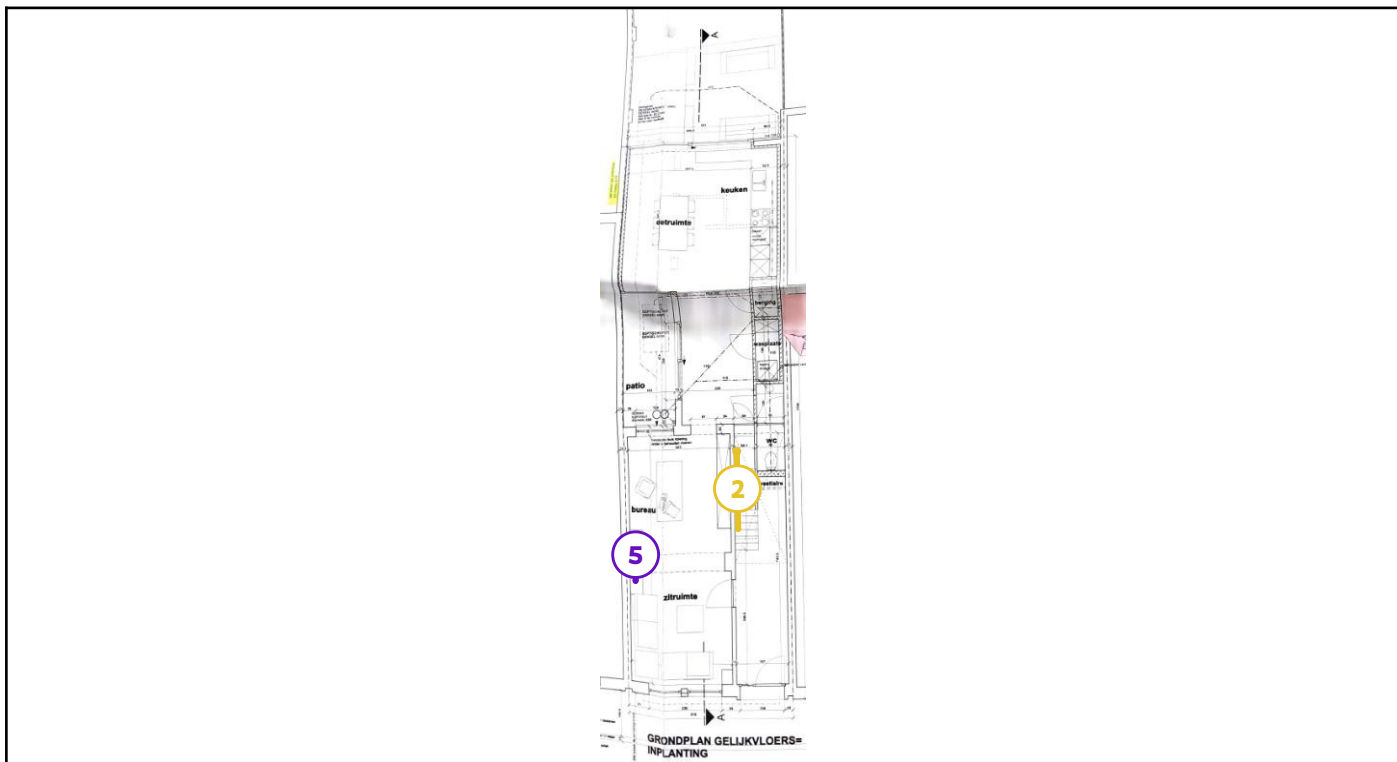
Plan 1.4: Gelijkvloers : Kachel + zekeringskast

Beschrijving	Type	Actie
2. Zekeringskast	Asbestmateriaal	Zorgvuldig beheren
5. Kachel	Advies	-

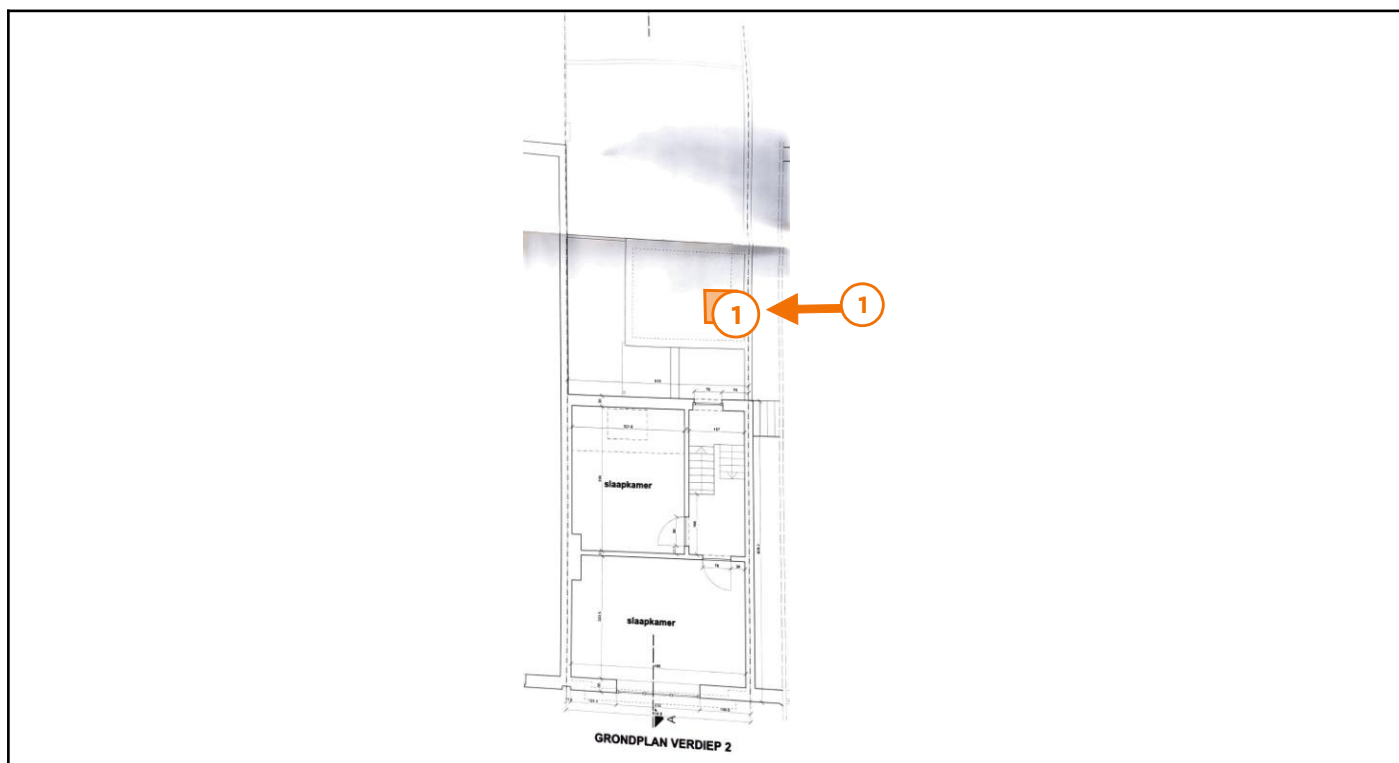
Plan 1.11: Verdiep +2 : schouw

Beschrijving	Type	Actie
1. Schouw	Asbestmateriaal	Verwijderen

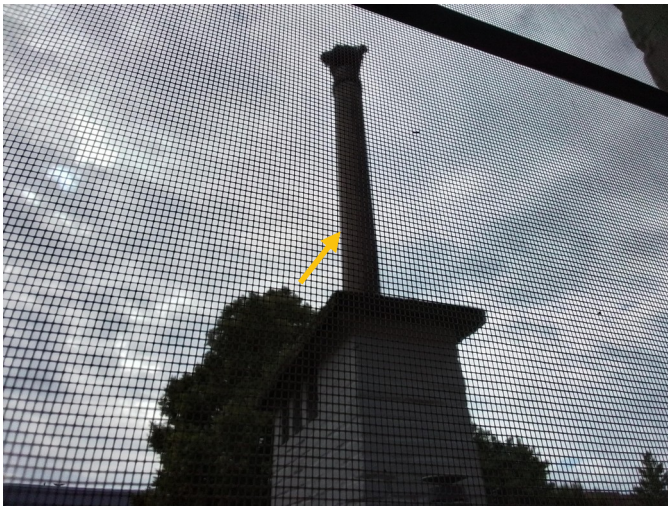
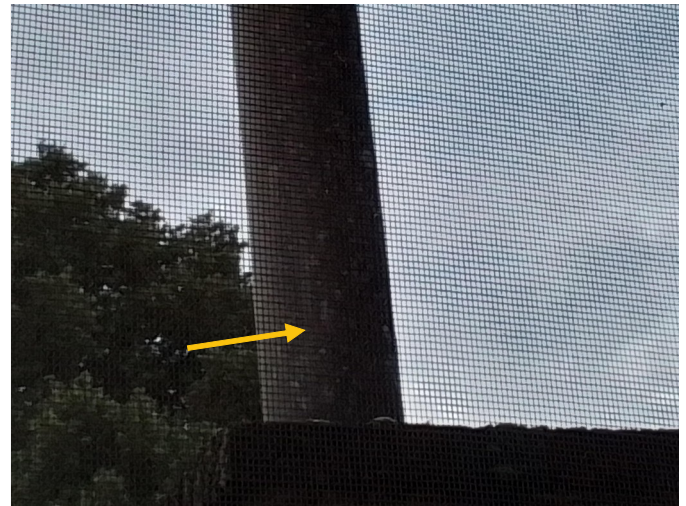
Het asbestmateriaal valt onder de mijlpaal van 2034.

Verwijderen

Eindbeoordeling materiaalrisico	Verhoogd materiaalrisico en/of verhoogde kans op vezelvrijgave
---------------------------------	----------------------------------------------------------------

Gebondenheid	Categorie 1: hechtgebonden in oorsprong
Asbestsoort (vezeltype)	Crocidoliet aanwezig
Asbestconcentratie	Laag (< 50%)
Afschermingsgraad van het gehele materiaal	Geheel of deels vrij aan de buitenlucht
Toestand van het materiaal	Matig beschadigd, matig verweerd

Beschrijving	Schouw
Omgeving	Buiten
Primaire drager	HVAC infrastructuur en uitrusting
Asbestmateriaal	Rookgaskanaal
Bindmiddel van asbestmateriaal	Cement
Gebondenheid op basis van bindmiddel	Hecht
Hoeveelheid (lengte - omtrek - dikte - aantal)	<ul style="list-style-type: none">• 2,00 m - 25,00 cm - 2,00 cm - 1 stuk
Totaal volume	0,01 m ³
Eenvoudig bereikbaar	Ja
Bevestigingswijze	<ul style="list-style-type: none">• Verlijmd, ingegoten, versmeerd
Identificatiemethode	Vaststelling zonder monsternamen
Destructieve handeling voor identificatie	Nee

- Verwijder dit asbestmateriaal zo snel mogelijk. Volg de toestand goed op.

- Eenvoudige handelingen: mag via doe-het-zelf of door werknemer(s) met opleidingsattest eenvoudige handelingen
Eenvoudige handeling. Het materiaal dient in zijn geheel te worden verwijderd zonder deze te beschadigen.

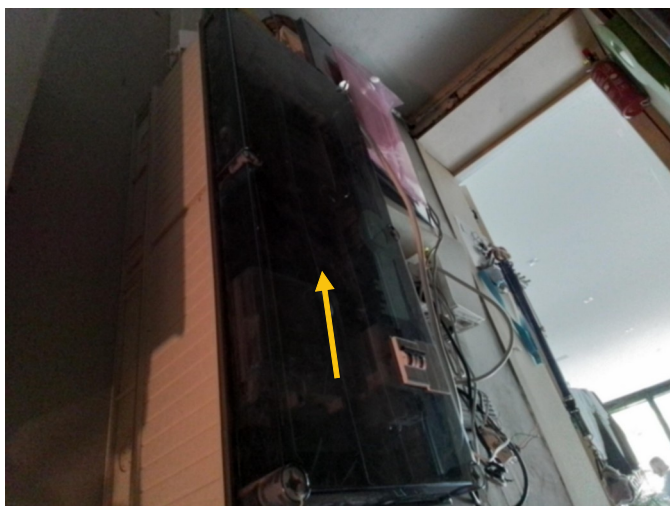
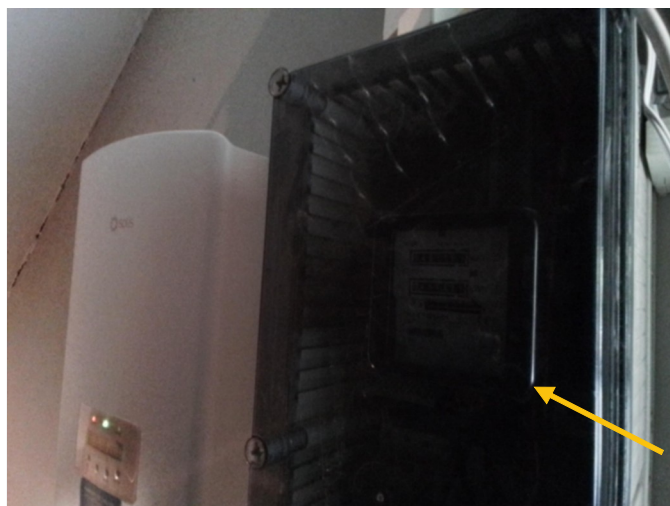
Het asbestmateriaal valt onder de mijlpaal van 2040.

Zorgvuldig beheren

Eindbeoordeling materiaalrisico	Zeer laag materiaalrisico en/of zeer lage kans op vezelvrijgave
---------------------------------	-----------------------------------------------------------------

Gebondenheid	Categorie 1: hechtgebonden in oorsprong
Asbestsoort (vezeltype)	Crocidoliet aanwezig
Asbestconcentratie	Laag (< 50%)
Afschermingsgraad van het gehele materiaal	Stootvaste afscherming of omkasting
Toestand van het materiaal	Onbeschadigd, niet verweerd

Beschrijving	Zekeringskast
Omgeving	Binnen
Primaire drager	Communicatie en elektrische infrastructuur en uitrusting
Asbestmateriaal	Plaat, paneel, tablet - Type Bakeliet
Bindmiddel van asbestmateriaal	Kunststof of -hars
Gebondenheid op basis van bindmiddel	Hecht
Hoeveelheid (oppervlakte - dikte - aantal)	• 0,30 m ² - 1,00 cm - 1 stuk
Totaal volume	0,003 m ³
Eenvoudig bereikbaar	Ja
Bevestigingswijze	• Geschroefd
Identificatiemethode	Vaststelling zonder monstername
Destructieve handeling voor identificatie	Nee

- Zorg voor een veilig beheer. Vermijd het beschadigen van het asbestmateriaal. Controleer de toestand jaarlijks op wijzigingen.

- Eenvoudige handelingen: mag via doe-het-zelf of door werknemer(s) met opleidingsattest eenvoudige handelingen
Eenvoudige handeling. Het materiaal dient in zijn geheel te worden verwijderd zonder deze te beschadigen.

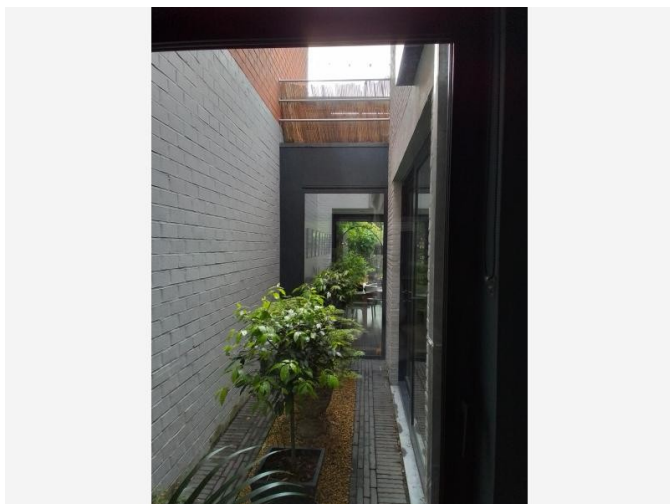
Uitgesloten van inspectie

Bouwjaar: 2013

Constructies gebouwd vanaf 2001 moeten niet onderzocht worden

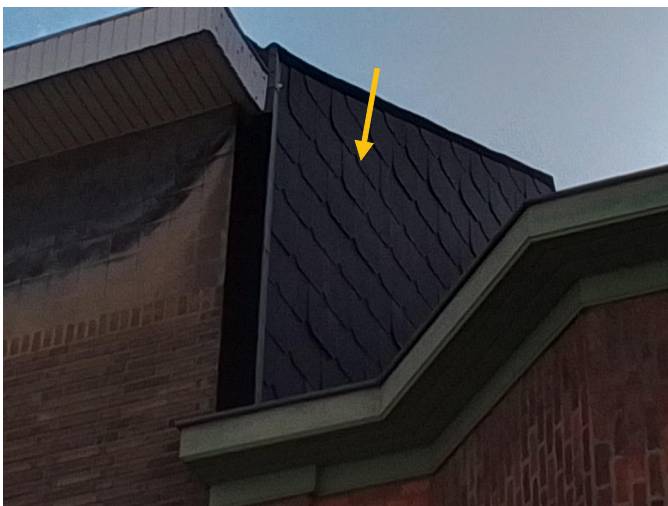
Bestaan uit natuurleien.

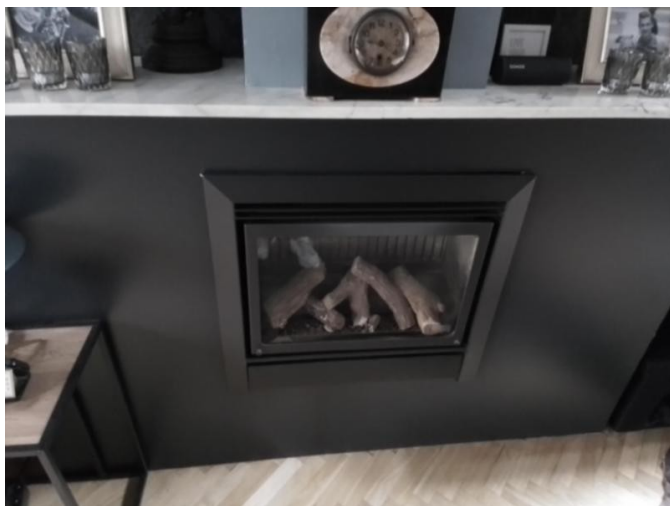
Kachel is niet asbesthoudend.

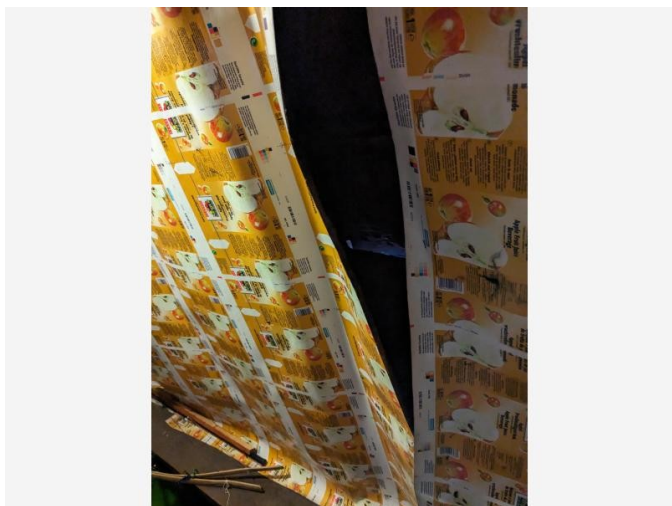
Geen onderdak aanwezig.

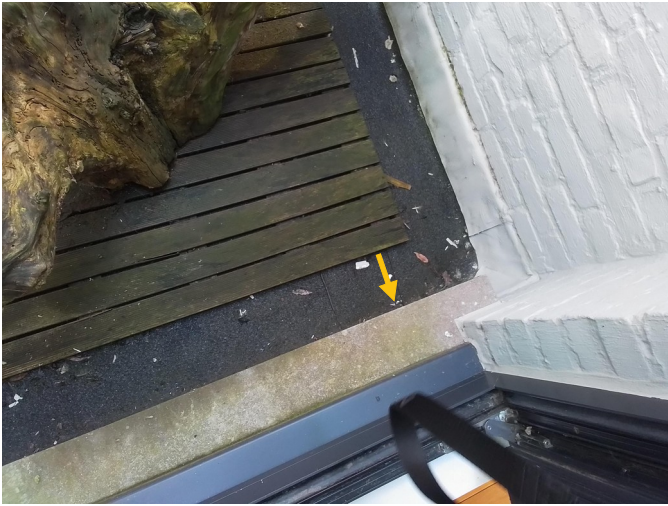
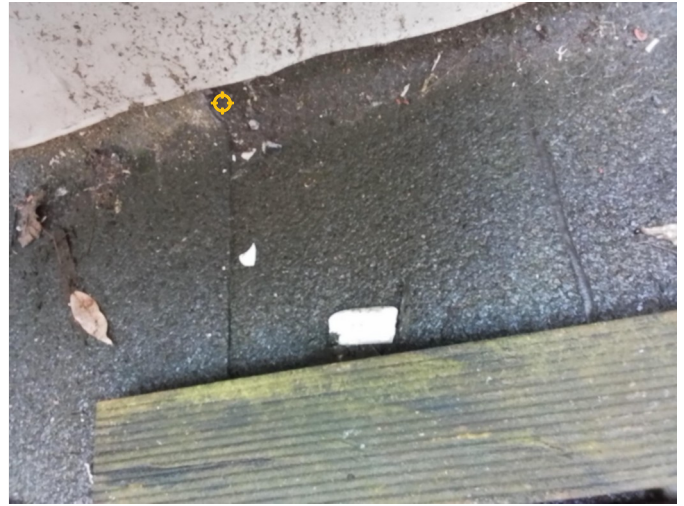
Fiche 7: Roofing Plat dak

Geen asbest

#	Type	Referentie	Resultaat
7.1	Mengmonster	MM03	Geen asbest

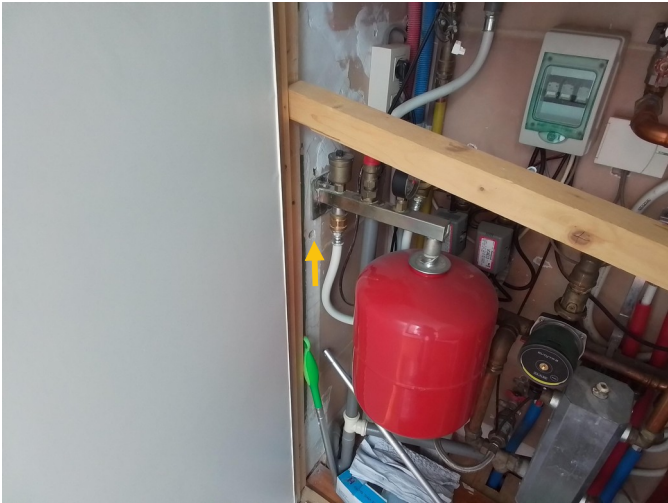
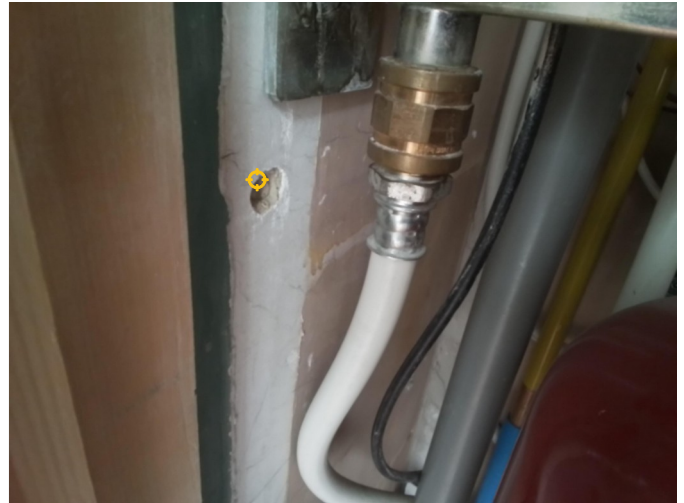
Geen asbest

#	Type	Referentie	Resultaat
8.1	Mengmonster	MM01	Geen asbest

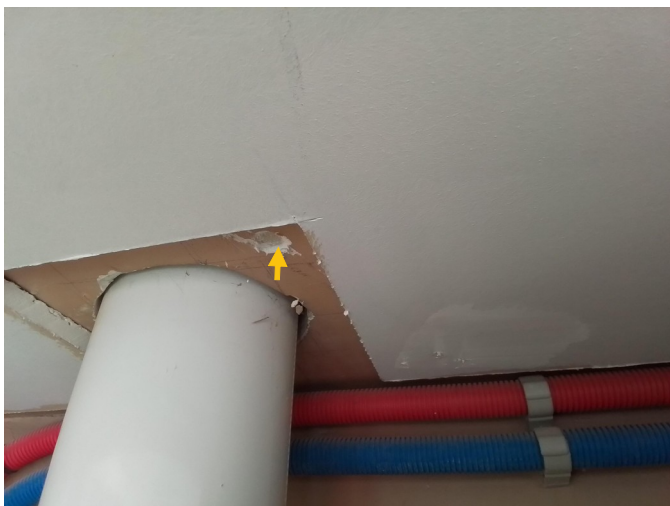
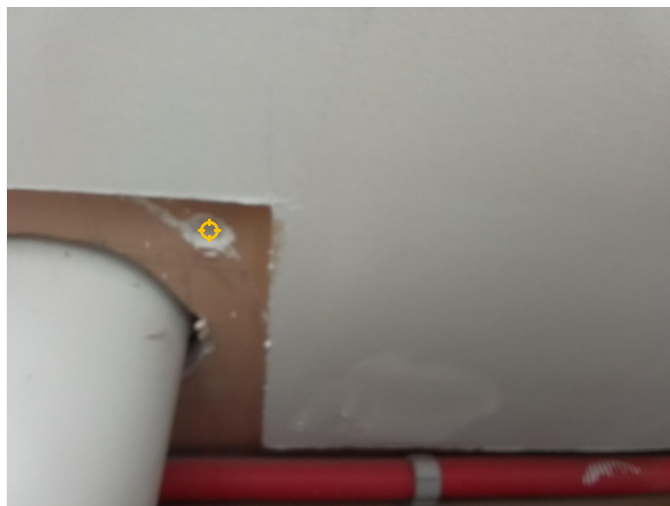
Fiche 9: Pleisterwerk plafond

Geen asbest

#	Type	Referentie	Resultaat
9.1	Mengmonster	MM02	Geen asbest
