Asbestinventarisatetest

Uilenstraat 11, 9100 Sint-Niklaas

Attestnummer : 20240723-000341.000

Uitgegeven op : 23.07.2024

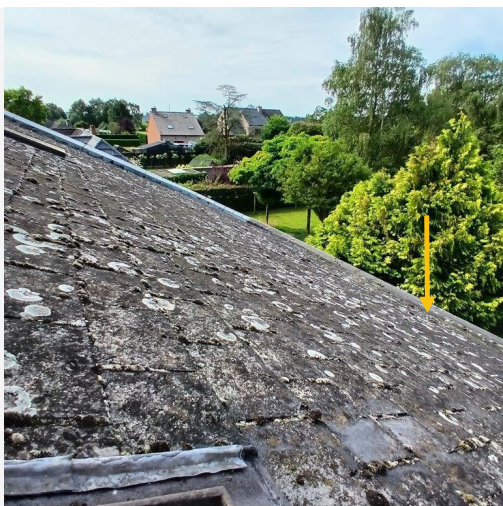
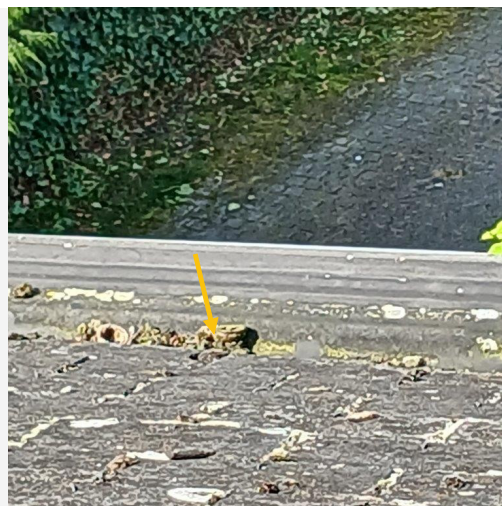
Het asbestmateriaal valt onder de mijlpaal van 2040.

Dringend verwijderen

Beschrijving	afval in dakgoten
Type afvalstof	Betreft resten (contaminatie) van verwerking of beschadiging
Type resten (contaminatie)	<ul style="list-style-type: none">• Stof, deeltjes < 4 mm, flinters, gruis (los, opliggend)• Stof, deeltjes < 4 mm, flinters, gruis (vermengd in materiaal)
Besmette materialen	<ul style="list-style-type: none">• Organisch materiaal (mos, mest, vegetatie, ...)• Sediment (dakgoot, afvoerbuï, regenwaterput, ...)
Bron van de resten	Asbesthoudende leien op dak van woning.
Omgeving	Buiten
Primaire drager	Infrastructuur hemelwater (opvang en afvoer)
Gebondenheid resten	Niet hecht
Hoeveelheid (gewicht - aantal)	<ul style="list-style-type: none">• 5,00 kg - 2 stuks
Totaal gewicht	10,00 kg
Eenvoudig bereikbaar	Ja
Identificatiemethode	Vaststelling met bewijsdocument, zonder monstername
Opmerking	Bewijsdocument = labo-analyse

- Verwijder het asbestafval.

- Eenvoudige handelingen: mag via doe-het-zelf of door werknemer(s) met opleidingsattest eenvoudige handelingen
Het afval uit de dakgoten verwijderen.

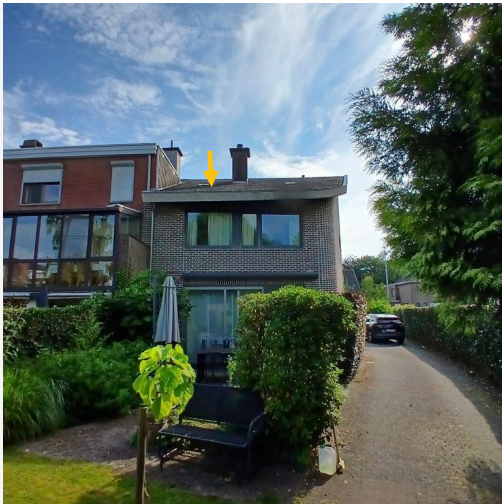
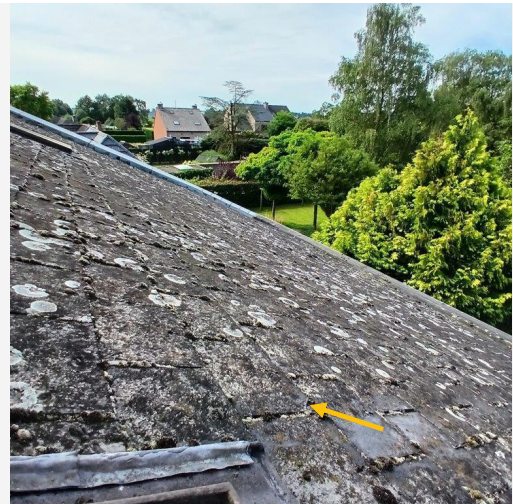
Het asbestmateriaal valt onder de mijlpaal van 2034.

Verwijderen

Eindbeoordeling materiaalisico	Verhoogd materiaalisico en/of verhoogde kans op vezelvrijgave
--------------------------------	---

Gebondenheid	Categorie 1: hechtgebonden in oorsprong
Asbestsoort (vezeltype)	Alleen chrysotiel
Asbestconcentratie	Laag (< 50%)
Afschermingsgraad van het gehele materiaal	Geheel of deels vrij aan de buitenlucht
Toestand van het materiaal	Matig beschadigd, matig verweerd

Beschrijving	leien op dak van woning
Omgeving	Buiten
Primaire drager	Schuin dak
Asbestmateriaal	Dak- en gevelbekleding - Lei, shingle
Bindmiddel van asbestmateriaal	Cement
Gebondenheid op basis van bindmiddel	Hecht
Hoeveelheid (oppervlakte - aantal)	<ul style="list-style-type: none">• 90,00 m² - 1 stuk
Totale oppervlakte	90,00 m ²
Eenvoudig bereikbaar	Ja
Bevestigingswijze	<ul style="list-style-type: none">• Genageld, geniet
Identificatiemethode	Vaststelling met monstername
Destructieve handeling voor identificatie	Nee

- Zorg voor een veilig beheer en verwijder dit asbestmateriaal wanneer het bij werken eenvoudig bereikbaar wordt. Controleer de toestand jaarlijks op wijzigingen.

- Eenvoudige handelingen: mag via doe-het-zelf of door werknemer(s) met opleidingsattest eenvoudige handelingen
Verwijderen zonder te beschadigen.

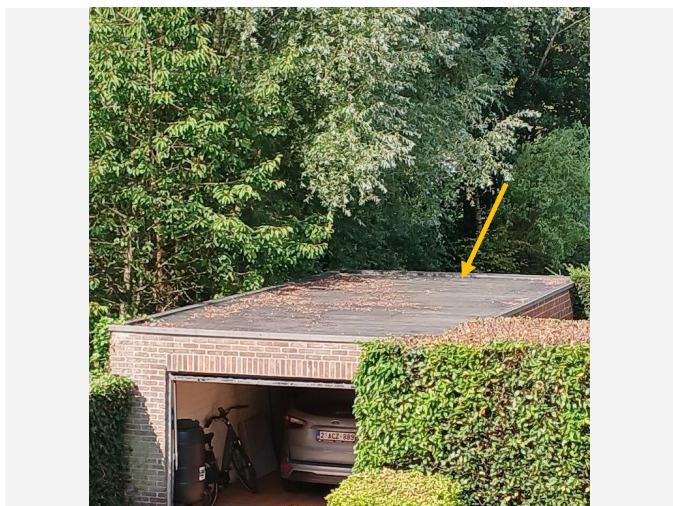
Vrije foto

De dakbedekking op de garage is uitgevoerd met epdm (zie factuur).

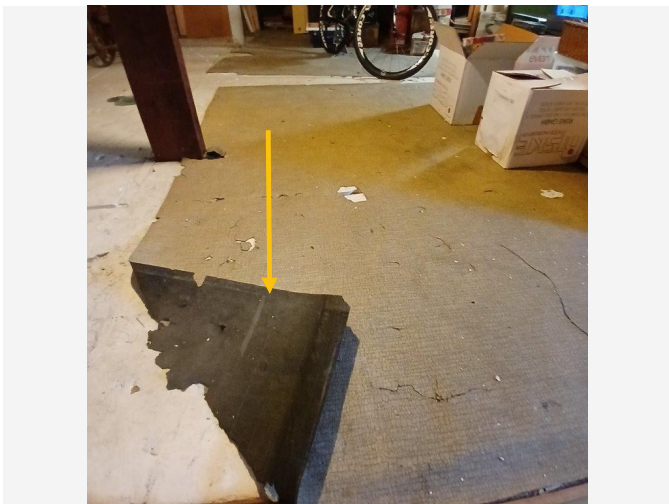
Vrije foto

Het vloerzeil is niet-asbestverdacht

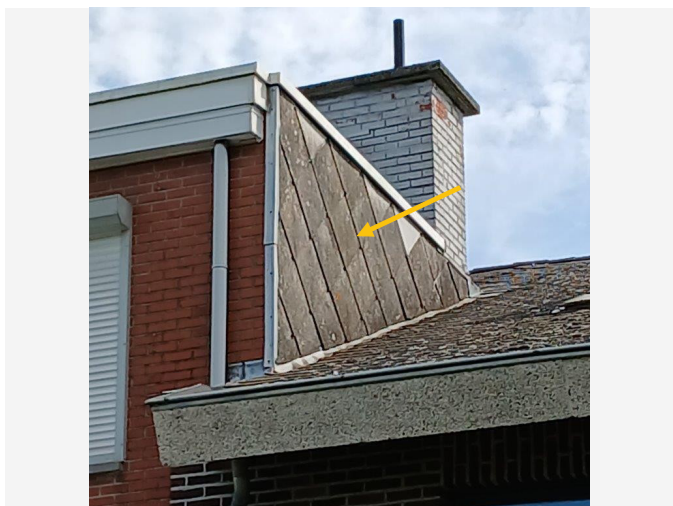
Vrije foto

De leien zijn mogelijk asbesthoudend.

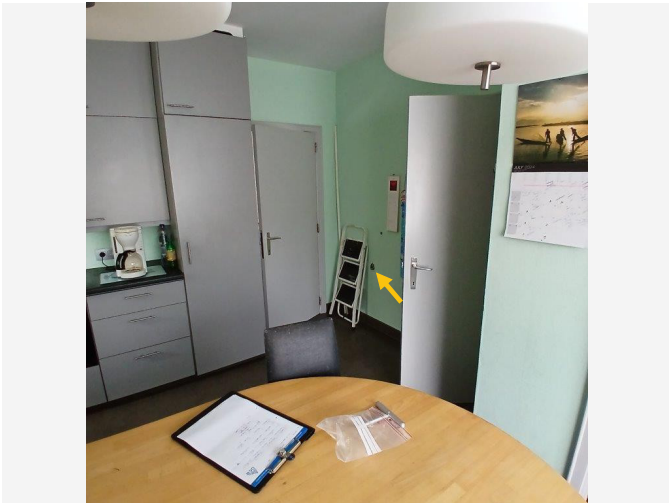
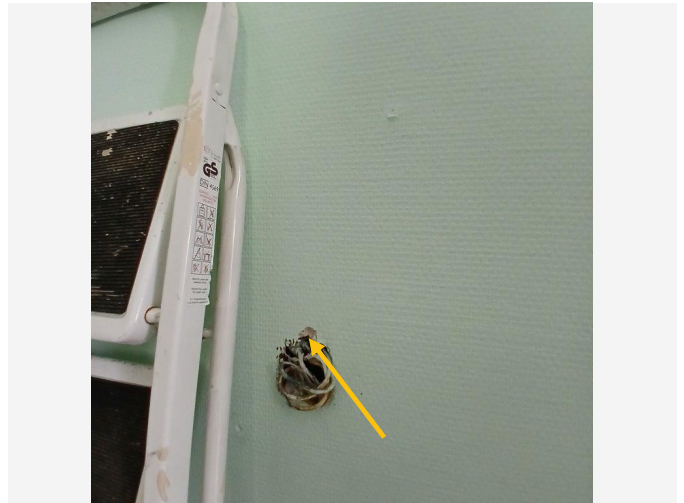
Fiche 6: pleister wand

Geen asbest

Beschrijving	pleister wand
Omgeving	Binnen
Primaire drager	Binnenwand
Bindmiddel van materiaal	Gips - kalk
Gebondenheid op basis van bindmiddel	Niet-hechtgebonden
Hoeveelheid (oppervlakte - dikte - aantal)	• 200,00 m ² - 1,00 cm - 1 stuk
Totaal volume	2,00 m ³
Identificatiemethode	Vaststelling met monstername
Destructieve handeling voor identificatie	Nee

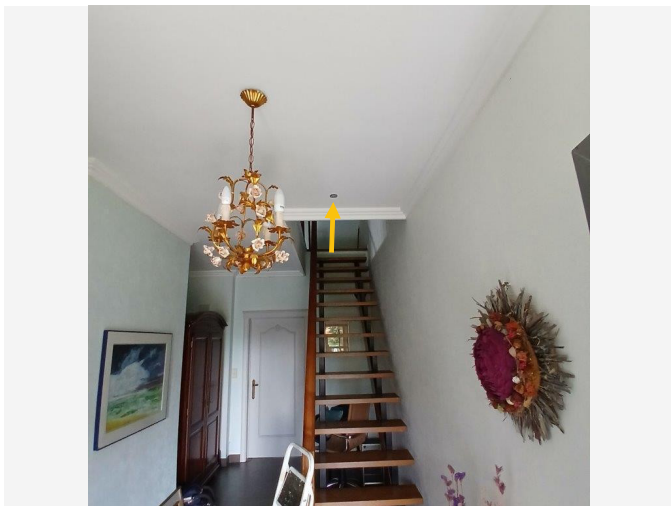
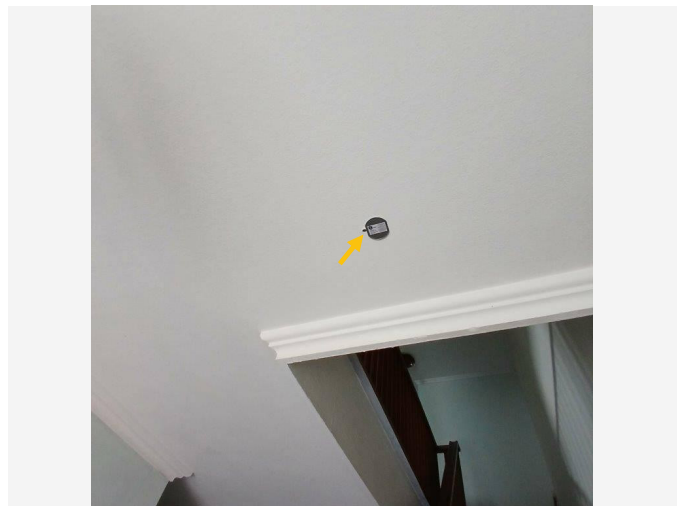
Fiche 7: pleister plafond

Geen asbest

Beschrijving	pleister plafond
Omgeving	Binnen
Primaire drager	Plafond
Bindmiddel van materiaal	Gips - kalk
Gebondenheid op basis van bindmiddel	Niet-hechtgebonden
Hoeveelheid (oppervlakte - dikte - aantal)	• 120,00 m ² - 1,00 cm - 1 stuk
Totaal volume	1,20 m ³
Identificatiemethode	Vaststelling met monstername
Destructieve handeling voor identificatie	Nee
