Asbestinventarisatetest

Bellestraat 69, 9100 Sint-Niklaas

Attestnummer : 20240730-000239.000

Zone 1: Hoofdgebouw

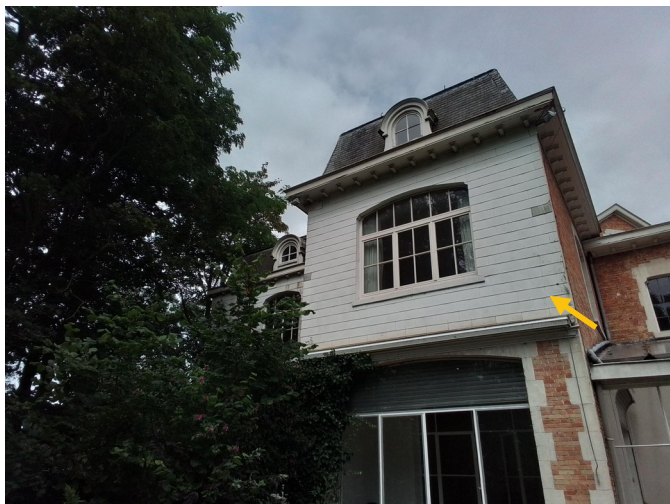
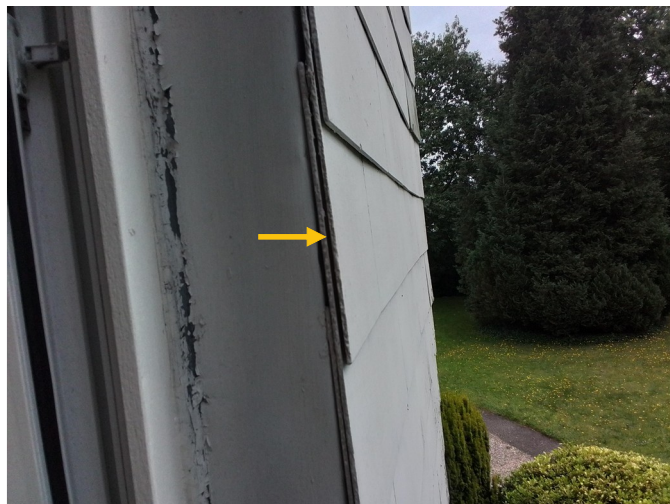
Het asbestmateriaal valt onder de mijlpaal van 2034.

Eindbeoordeling materiaalrisico	Laag materiaalrisico en/of verlaagde kans op vezelvrijgave
---------------------------------	--

Gebondenheid	Categorie 1: hechtgebonden in oorsprong
Asbestsoort (vezeltype)	Crocidoliet aanwezig
Asbestconcentratie	Laag (< 50%)
Afschermingsgraad van het gehele materiaal	Niet stootvaste afscherming
Toestand van het materiaal	Licht beschadigd, licht verweerd. Intact calciumsilicaatmateriaal of categorie III 'gebondenheid'

Beschrijving	Leien zijgevel
Omgeving	Buiten
Primaire drager	Wand buitenschil
Asbestmateriaal	Dak- en gevelbekleding - Lei, shingle
Bindmiddel van asbestmateriaal	Cement
Gebondenheid op basis van bindmiddel	Hecht
Hoeveelheid (oppervlakte - aantal)	<ul style="list-style-type: none">• 40,00 m² - 1 stuk
Totale oppervlakte	40,00 m ²
Eenvoudig bereikbaar	Ja
Bevestigingswijze	<ul style="list-style-type: none">• Genageld, geniet
Identificatiemethode	Vaststelling zonder monstername
Destructieve handeling voor identificatie	Nee

- Verwijder dit asbestmateriaal zo snel mogelijk. Volg de toestand goed op.

- Eenvoudige handelingen: mag via doe-het-zelf of door werknemer(s) met opleidingsattest eenvoudige handelingen
Eenvoudige handeling. Het materiaal dient in zijn geheel te worden verwijderd zonder deze te beschadigen.

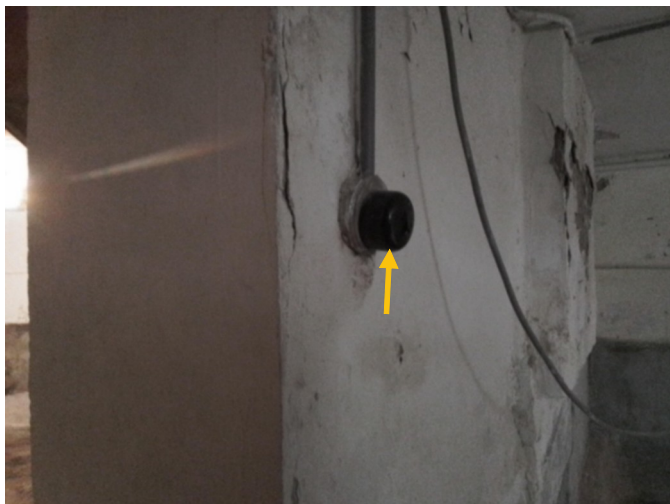
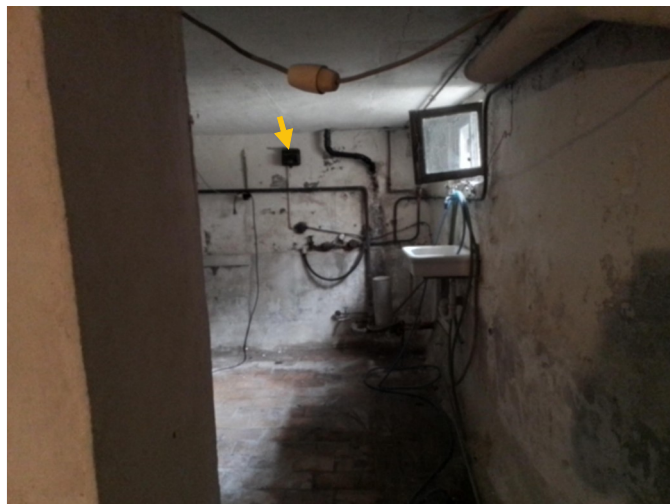
Het asbestmateriaal valt onder de mijlpaal van 2040.

Eindbeoordeling materiaalrisico	Verhoogd materiaalrisico en/of verhoogde kans op vezelvrijgave
---------------------------------	--

Gebondenheid	Categorie 1: hechtgebonden in oorsprong
Asbestsoort (vezeltype)	Crocidoliet aanwezig
Asbestconcentratie	Laag (< 50%)
Afschermingsgraad van het gehele materiaal	Geheel of deels (ook) vrij aan de binnenlucht
Toestand van het materiaal	Licht beschadigd, licht verweerd. Intact calciumsilicaatmateriaal of categorie III 'gebondenheid'

Beschrijving	Bakeliete toepassingen
Omgeving	Binnen
Primaire drager	Communicatie en elektrische infrastructuur en uitrusting
Asbestmateriaal	Plaat, paneel, tablet - Type Bakeliet
Bindmiddel van asbestmateriaal	Kunststof of -hars
Gebondenheid op basis van bindmiddel	Hecht
Hoeveelheid (oppervlakte - dikte - aantal)	• 5,00 m ² - 1,00 cm - 1 stuk
Totaal volume	0,05 m ³
Eenvoudig bereikbaar	Ja
Bevestigingswijze	• Geschroefd
Identificatiemethode	Vaststelling zonder monstername
Destructieve handeling voor identificatie	Nee

- Verwijder dit asbestmateriaal zo snel mogelijk. Volg de toestand goed op.

- Eenvoudige handelingen: mag via doe-het-zelf of door werknemer(s) met opleidingsattest eenvoudige handelingen
Eenvoudige handeling. Het materiaal dient in zijn geheel te worden verwijderd zonder deze te beschadigen.

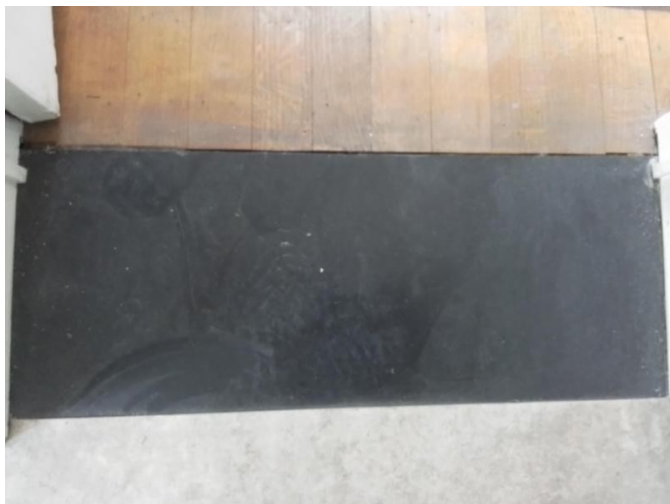
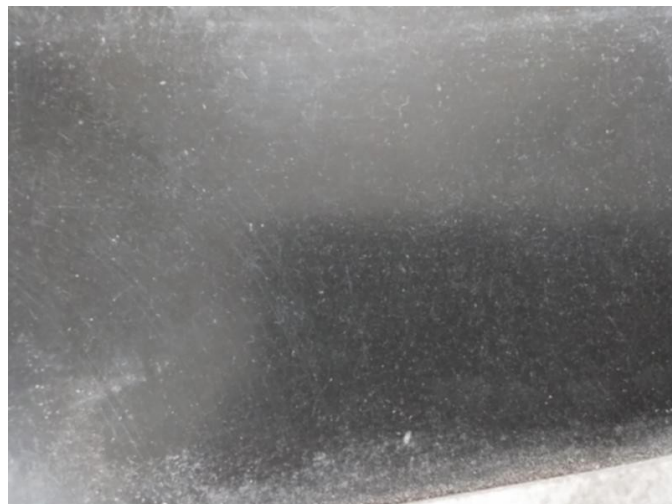
Het asbestmateriaal valt onder de mijlpaal van 2040.

Eindbeoordeling materiaalrisico	Laag materiaalrisico en/of verlaagde kans op vezelvrijgave
---------------------------------	--

Gebondenheid	Categorie 1: hechtgebonden in oorsprong
Asbestsoort (vezeltype)	Crocidoliet aanwezig
Asbestconcentratie	Laag (< 50%)
Afschermingsgraad van het gehele materiaal	Geheel of deels (ook) vrij aan de binnenlucht
Toestand van het materiaal	Onbeschadigd, niet verweerd

Beschrijving	massal dorpels
Omgeving	Binnen
Primaire drager	Vloer
Asbestmateriaal	Plaat, paneel, tablet - Type Massal
Bindmiddel van asbestmateriaal	Cement
Gebondenheid op basis van bindmiddel	Hecht
Hoeveelheid (oppervlakte - dikte - aantal)	• 4,00 m ² - 5,00 cm - 1 stuk
Totaal volume	0,20 m ³
Eenvoudig bereikbaar	Ja
Bevestigingswijze	• Verlijmd, ingegoten, versmeerd
Identificatiemethode	Vaststelling zonder monstername
Destructieve handeling voor identificatie	Nee

- Zorg voor een veilig beheer. Vermijd het beschadigen van het asbestmateriaal. Controleer de toestand jaarlijks op wijzigingen.

- Eenvoudige handelingen: mag via doe-het-zelf of door werknemer(s) met opleidingsattest eenvoudige handelingen
Aanbevolen saneringsmethode: Eenvoudige handeling. Het materiaal dient in zijn geheel te worden verwijderd zonder deze te beschadigen.

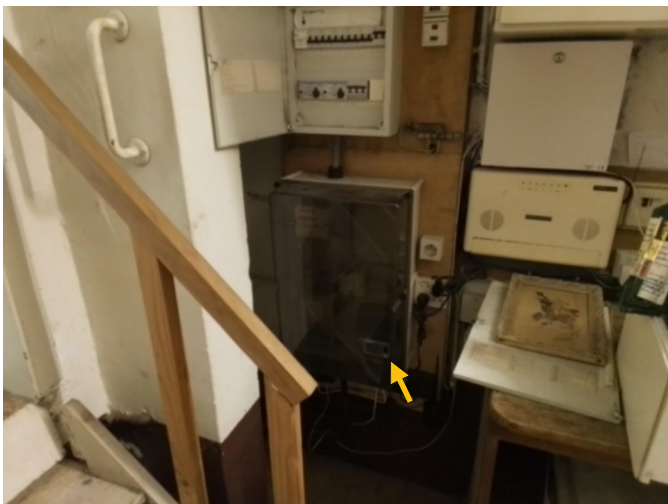
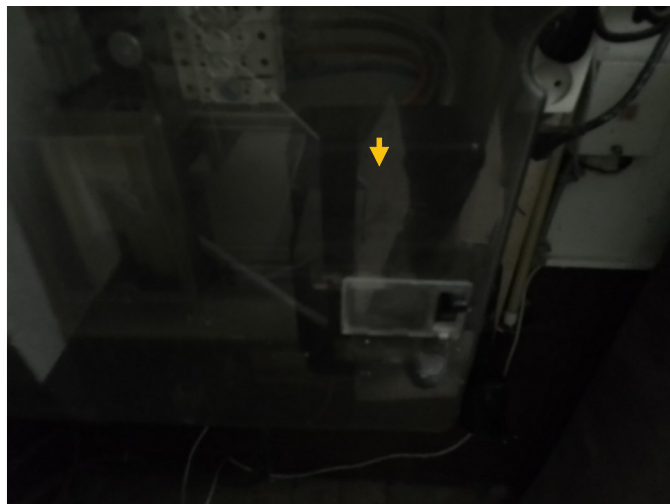
Het asbestmateriaal valt onder de mijlpaal van 2040.

Eindbeoordeling materiaalrisico	Zeer laag materiaalrisico en/of zeer lage kans op vezelvrijgave
---------------------------------	---

Gebondenheid	Categorie 1: hechtgebonden in oorsprong
Asbestsoort (vezeltype)	Crocidoliet aanwezig
Asbestconcentratie	Laag (< 50%)
Afschermingsgraad van het gehele materiaal	Stootvaste afscherming of omkasting
Toestand van het materiaal	Licht beschadigd, licht verweerd. Intact calciumsilicaatmateriaal of categorie III 'gebondenheid'

Beschrijving	Zekeringskast
Omgeving	Binnen
Primaire drager	Communicatie en elektrische infrastructuur en uitrusting
Asbestmateriaal	Plaat, paneel, tablet - Type Bakeliet
Bindmiddel van asbestmateriaal	Kunststof of -hars
Gebondenheid op basis van bindmiddel	Hecht
Hoeveelheid (oppervlakte - dikte - aantal)	• 0,20 m ² - 1,00 cm - 1 stuk
Totaal volume	0,002 m ³
Eenvoudig bereikbaar	Ja
Bevestigingswijze	• Geschroefd
Identificatiemethode	Vaststelling zonder monstername
Destructieve handeling voor identificatie	Nee

- Zorg voor een veilig beheer. Vermijd het beschadigen van het asbestmateriaal. Controleer de toestand jaarlijks op wijzigingen.

- Eenvoudige handelingen: mag via doe-het-zelf of door werknemer(s) met opleidingsattest eenvoudige handelingen
Eenvoudige handeling. Het materiaal dient in zijn geheel te worden verwijderd zonder deze te beschadigen.

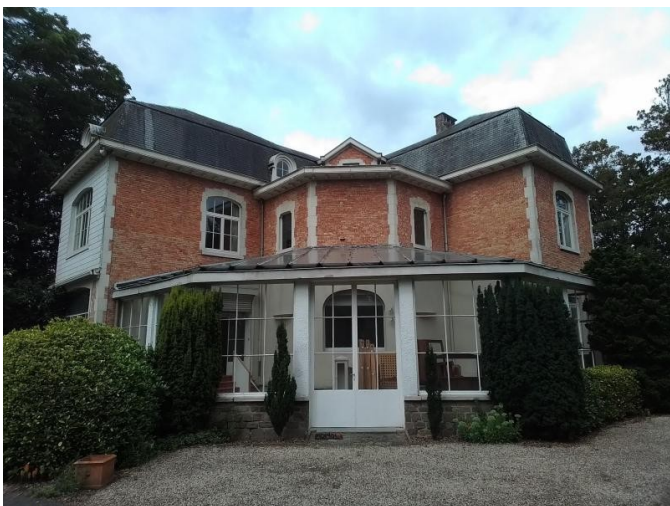
Situeringfoto

Permanente beperking

Reden: Het te onderzoeken materiaal situeert zich hoger dan 3,50 m te rekenen vanaf een veilige ondergrond

Uitleg van de asbestdeskundige: Langs binnen was alles dichtgemaakt. Langs buiten te hoog.

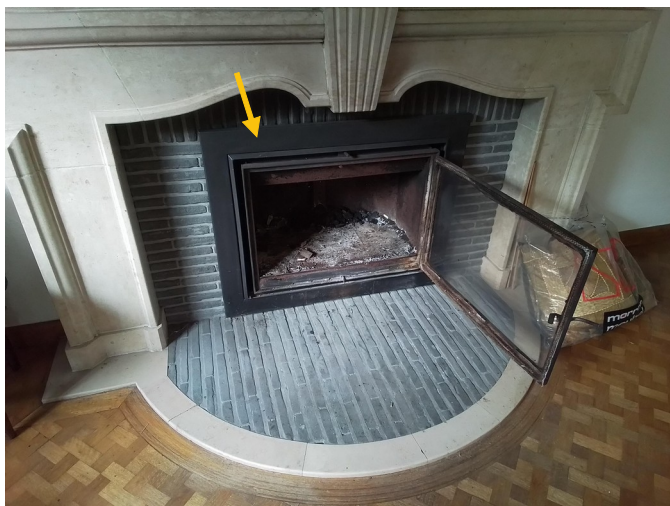
Kachel + koord is gecontroleerd en is niet asbestverdacht

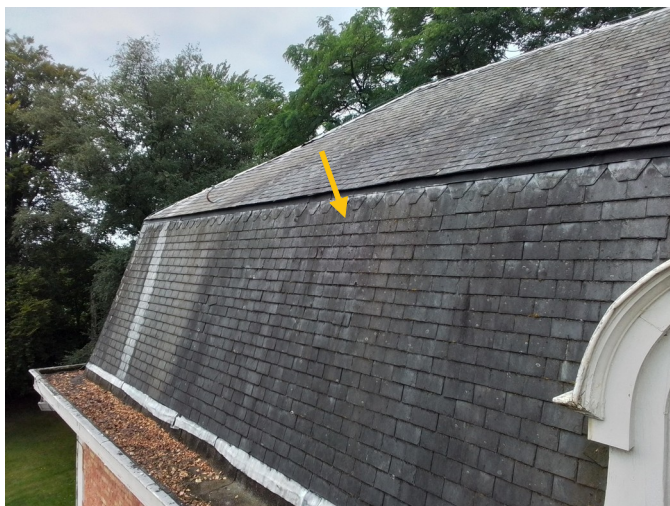
Deze zijn natuurleien en zijn dust niet asbesthoudend.

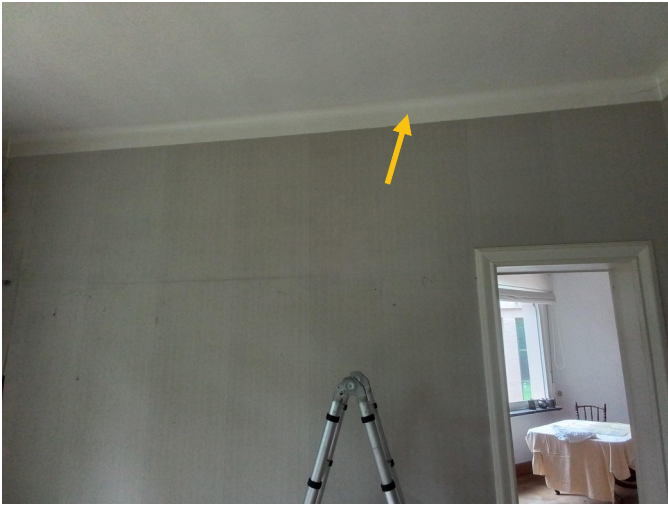
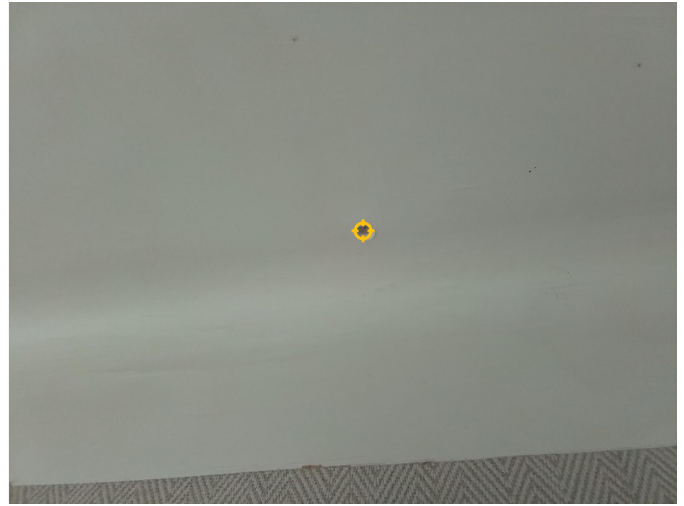
Fiche 10: Pleisterwerk plafond

Geen asbest

#	Type	Referentie	Resultaat
10.1	Mengmonster	MM02	Geen asbest

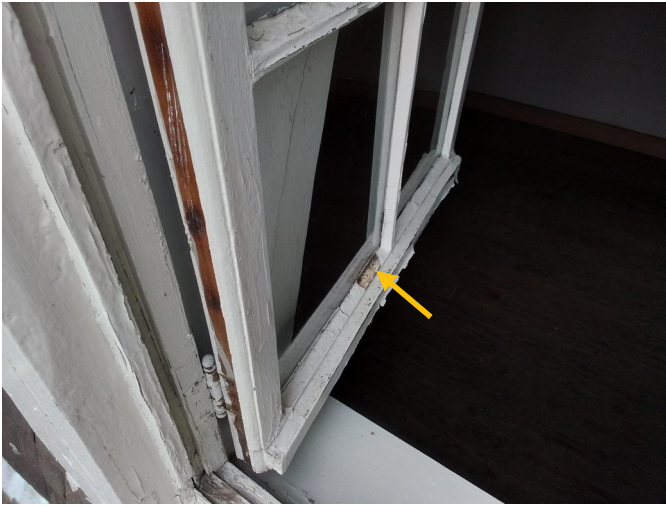
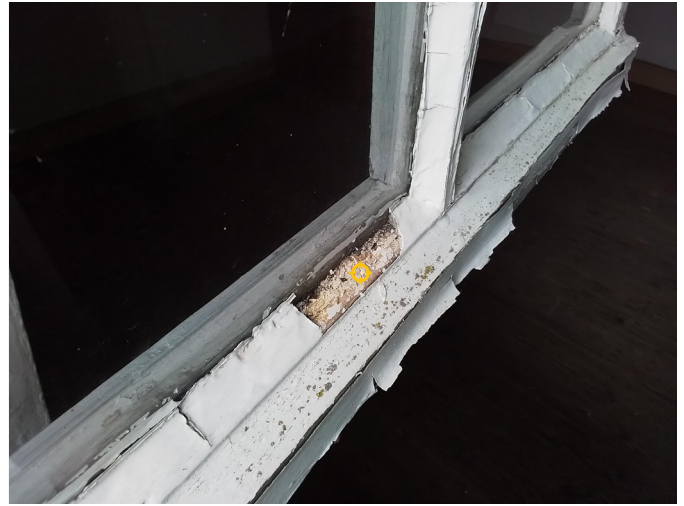
Geen asbest

#	Type	Referentie	Resultaat
11.1	Mengmonster	MM07	Geen asbest

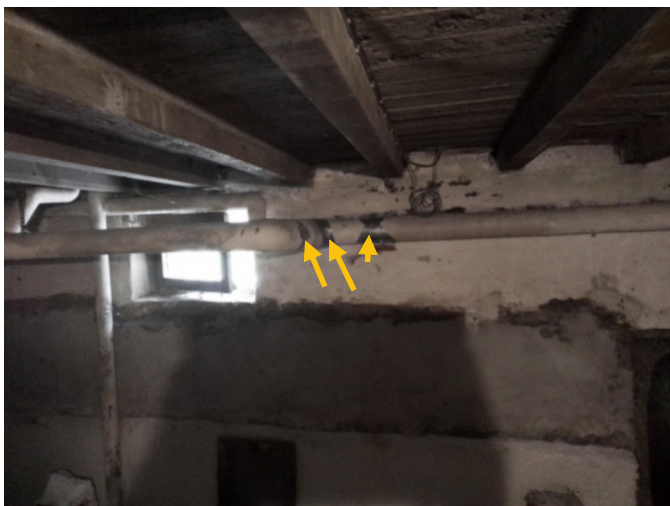
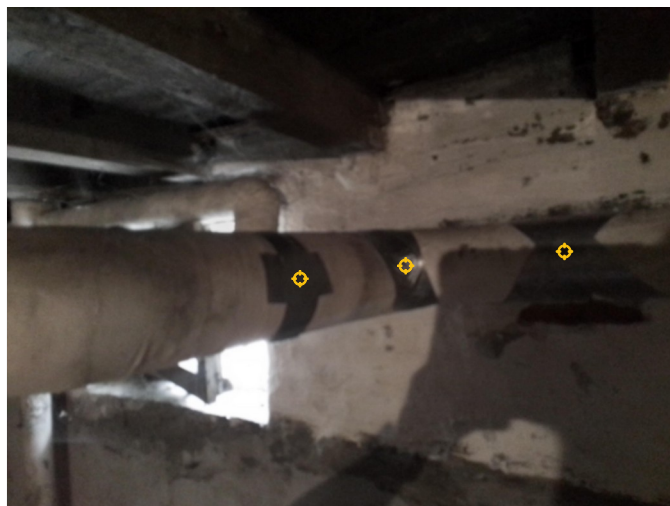
Geen asbest

#	Type	Referentie	Resultaat
12.1	Mengmonster	MM03 recht	Geen asbest
12.2	Puntmonster	MM04 bocht	Geen asbest

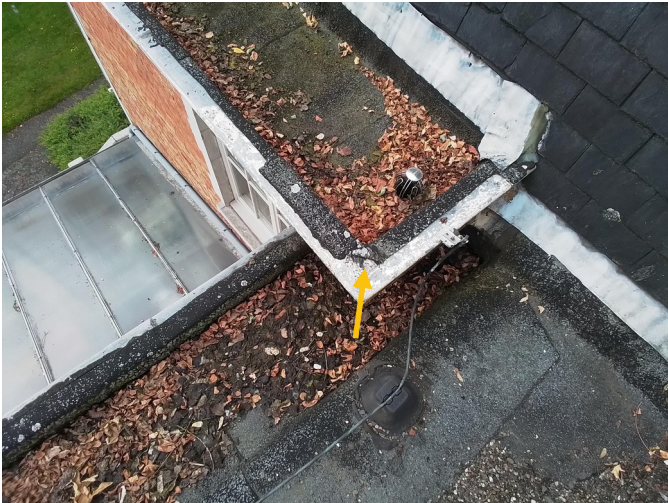
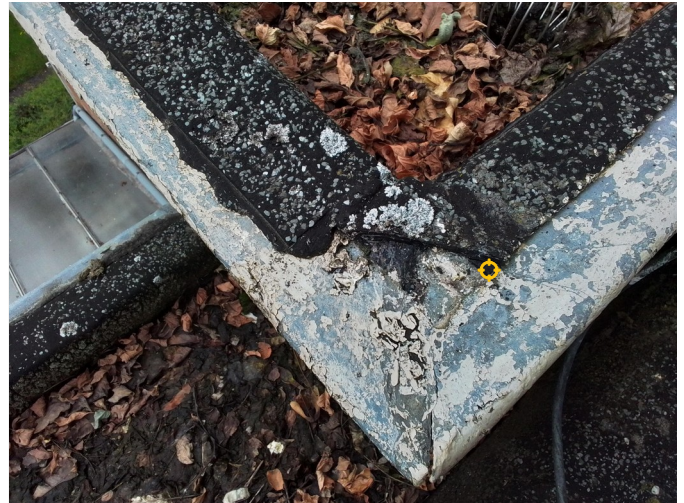
Fiche 13: Roofing Plat dak

Geen asbest

#	Type	Referentie	Resultaat
13.1	Mengmonster	MM05	Geen asbest

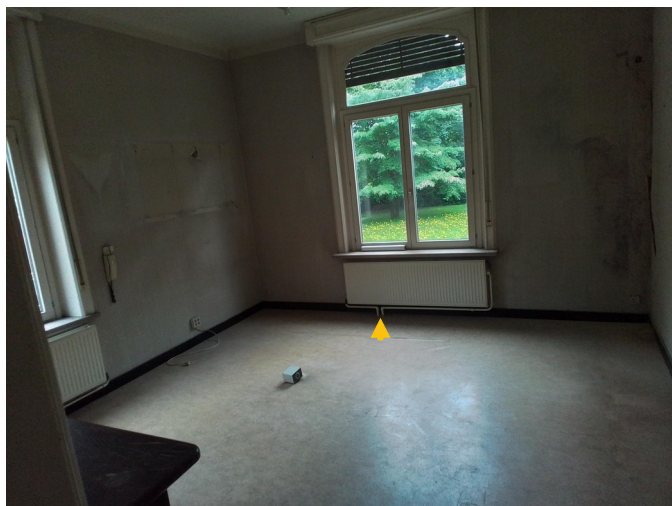
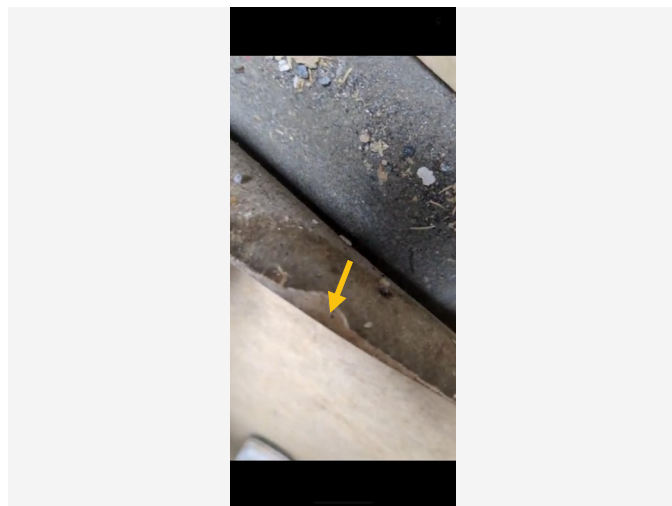
Fiche 14: Vinylvloer

Geen asbest

#	Type	Referentie	Resultaat
14.1	Mengmonster	MM06	Geen asbest

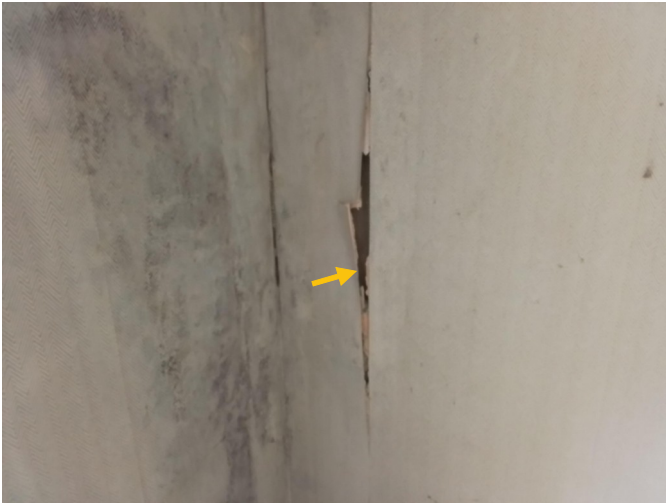
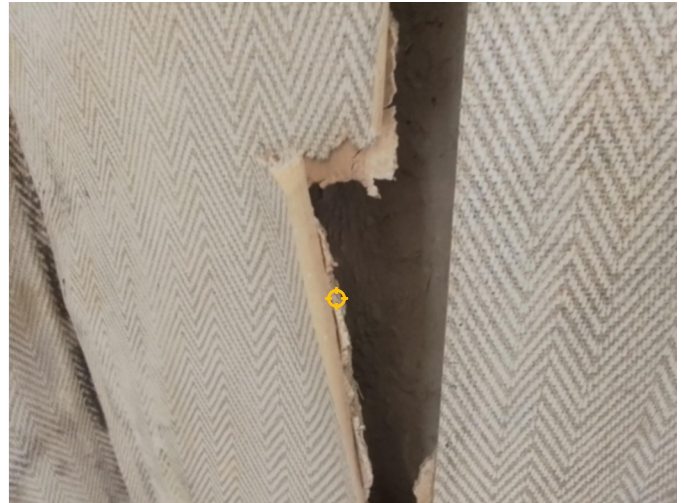
Fiche 15: Pleisterwerk wanden

Geen asbest

#	Type	Referentie	Resultaat
15.1	Mengmonster	MM01	Geen asbest
