Asbestinventarisatetest

Antwerpse Steenweg 74, 9100 Sint-Niklaas

Attestnummer : 20240809-000144.000

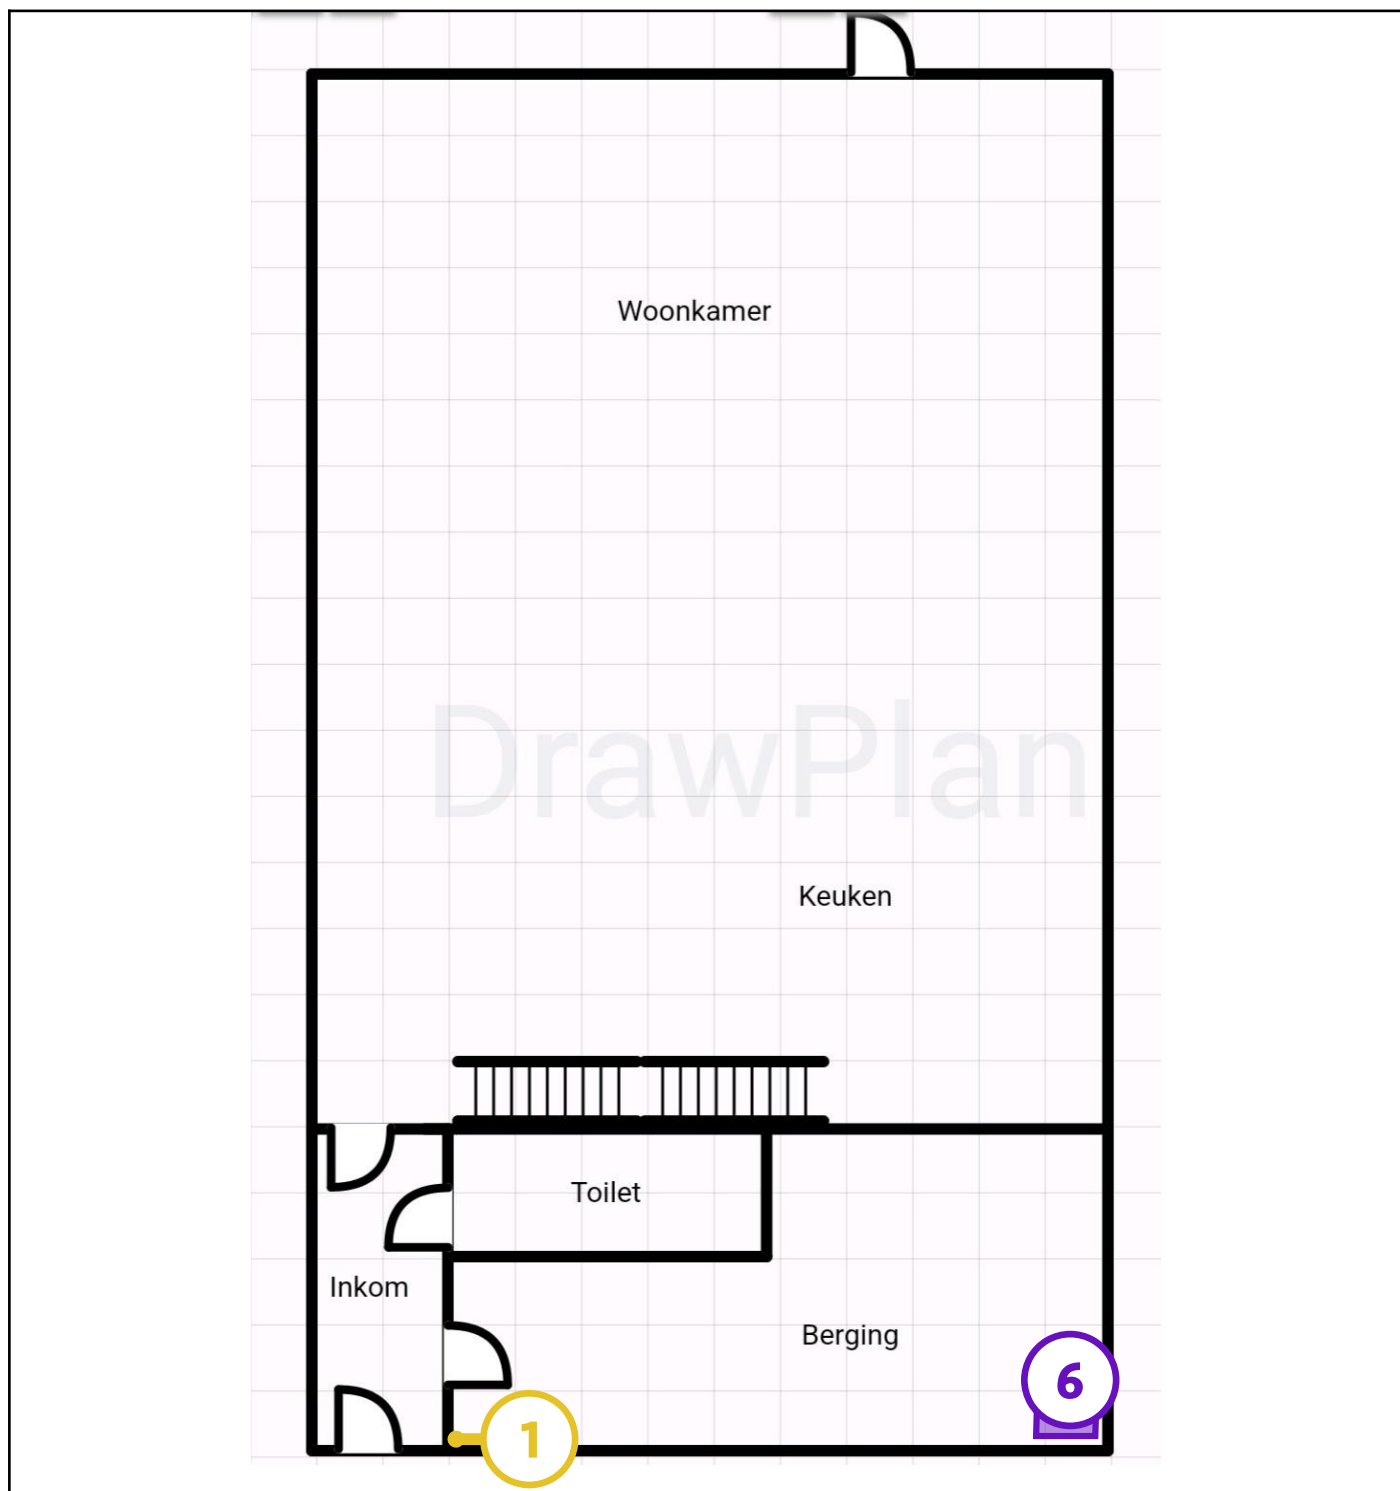
Plan 1.4: Gelijkvloers : CV-ketel, zekeringskast

Beschrijving	Type	Actie
1. Zekeringskast	Asbestmateriaal	Zorgvuldig beheren
6. CV - ketel	Advies	-

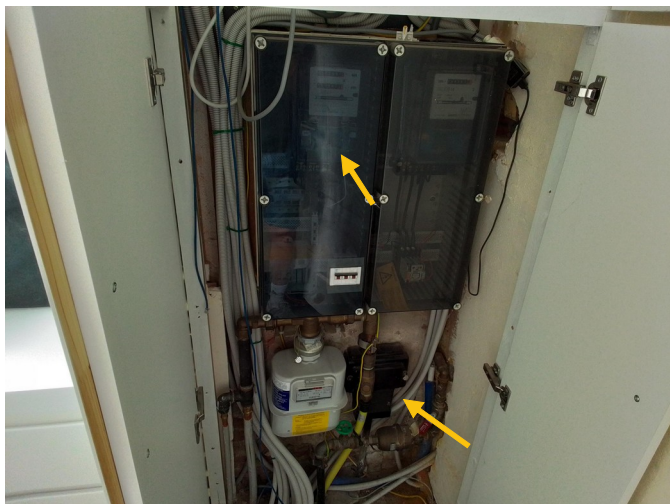
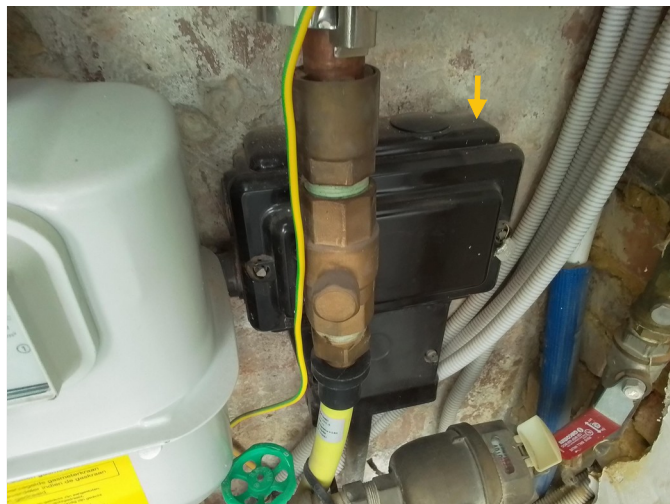
Het asbestmateriaal valt onder de mijlpaal van 2040.

Eindbeoordeling materiaalrisico	Zeer laag materiaalrisico en/of zeer lage kans op vezelvrijgave
---------------------------------	---

Gebondenheid	Categorie 1: hechtgebonden in oorsprong
Asbestsoort (vezeltype)	Crocidoliet aanwezig
Asbestconcentratie	Laag (< 50%)
Afschermingsgraad van het gehele materiaal	Stootvaste afscherming of omkasting
Toestand van het materiaal	Licht beschadigd, licht verweerd. Intact calciumsilicaatmateriaal of categorie III 'gebondenheid'

Beschrijving	Zekeringskast
Omgeving	Binnen
Primaire drager	Communicatie en elektrische infrastructuur en uitrusting
Asbestmateriaal	Plaat, paneel, tablet - Type Bakeliet
Bindmiddel van asbestmateriaal	Kunststof of -hars
Gebondenheid op basis van bindmiddel	Hecht
Hoeveelheid (oppervlakte - dikte - aantal)	• 0,30 m ² - 1,00 cm - 1 stuk
Totaal volume	0,003 m ³
Eenvoudig bereikbaar	Ja
Bevestigingswijze	• Geschroefd
Identificatiemethode	Vaststelling zonder monstername
Destructieve handeling voor identificatie	Nee

Zorgvuldig beheren

- Zorg voor een veilig beheer. Vermijd het beschadigen van het asbestmateriaal. Controleer de toestand jaarlijks op wijzigingen.

- Eenvoudige handelingen: mag via doe-het-zelf of door werknemer(s) met opleidingsattest eenvoudige handelingen
Eenvoudige handeling. Het materiaal dient in zijn geheel te worden verwijderd zonder deze te beschadigen.

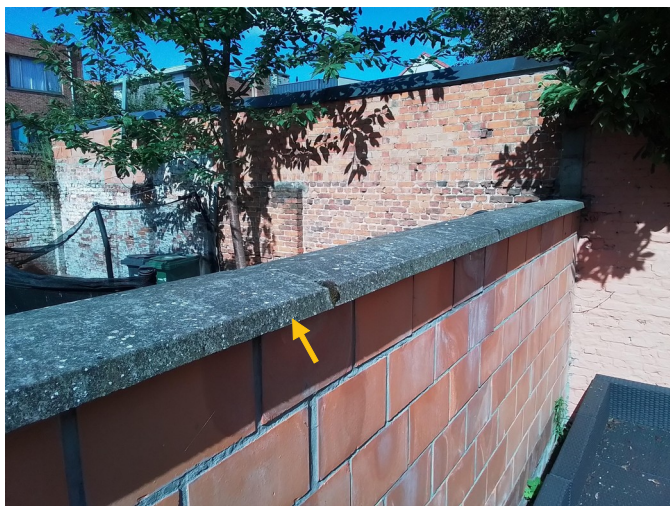
Asbestverdachte toepassingen dienen steeds te worden behandeld als asbesthoudend. Dit om potentiële vezelvrijgave te voorkomen.

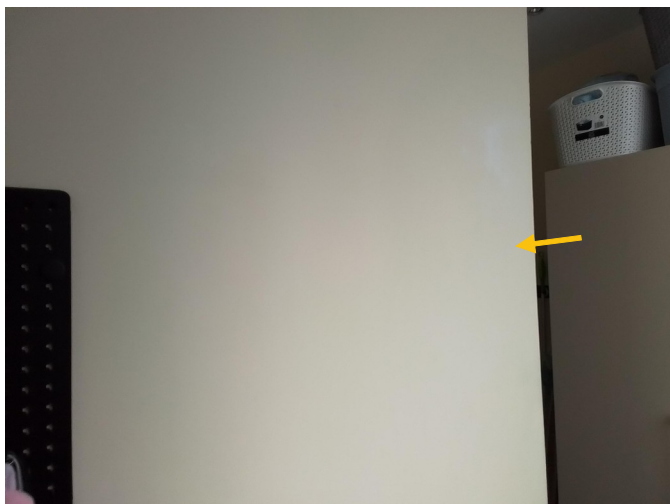
Geen pleisterwerk aanwezig aan de wanden. Wanden bestaan uit gipsplaten.

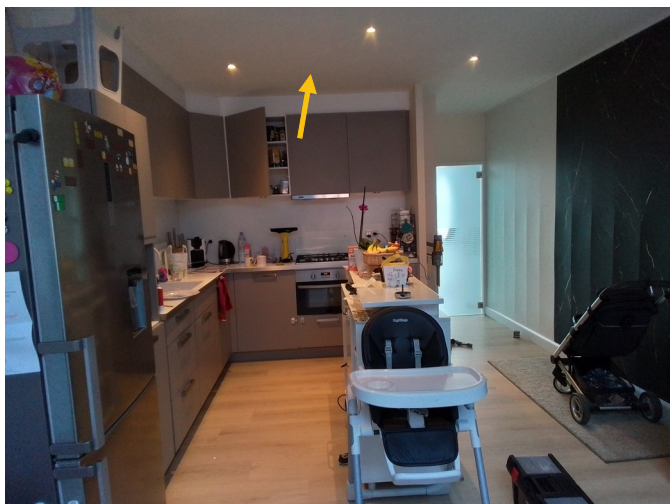
Geen pleisterwerk aanwezig aan het plafond. Plafond bestaat uit gipsplaten.

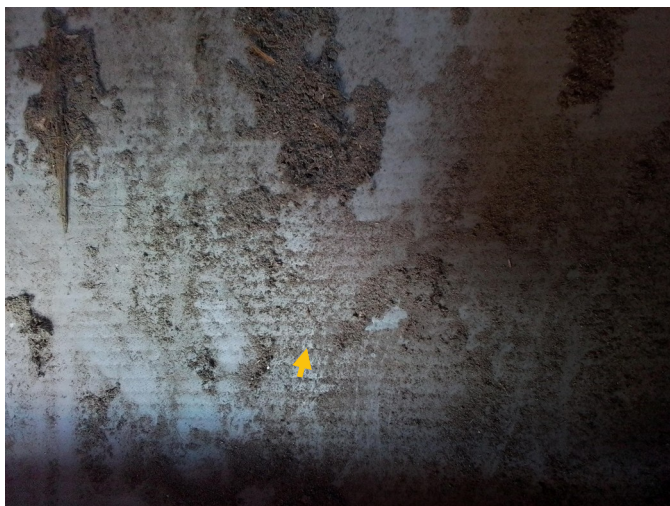
Onderdak bestaat uit wit plastic doek.

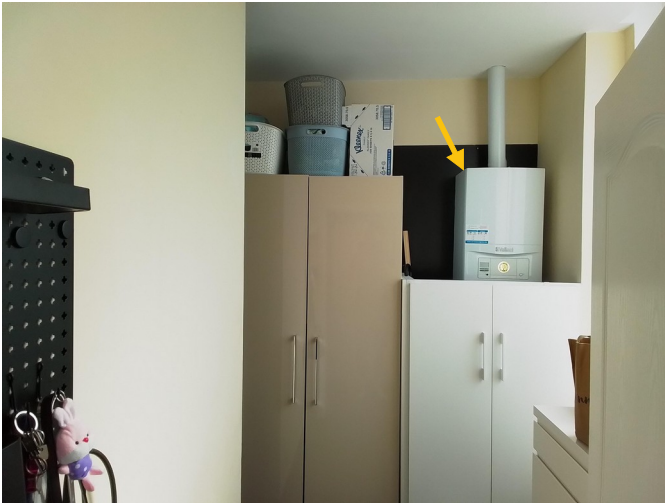
Asbestverdachte toepassingen dienen steeds te worden behandeld als asbesthoudend. Dit om potentiële vezelvrijgave te voorkomen.

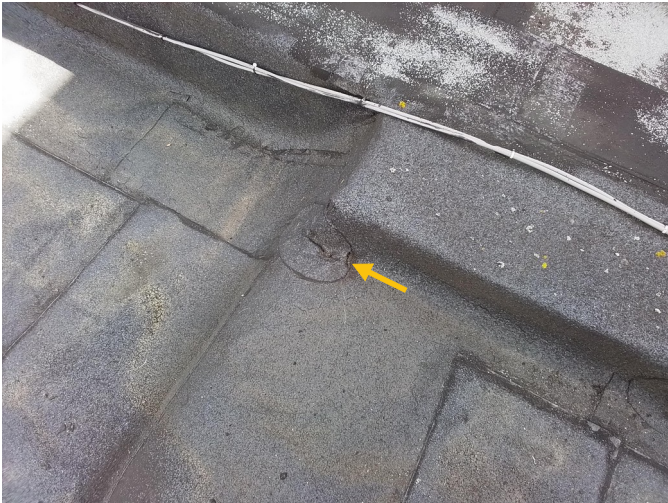
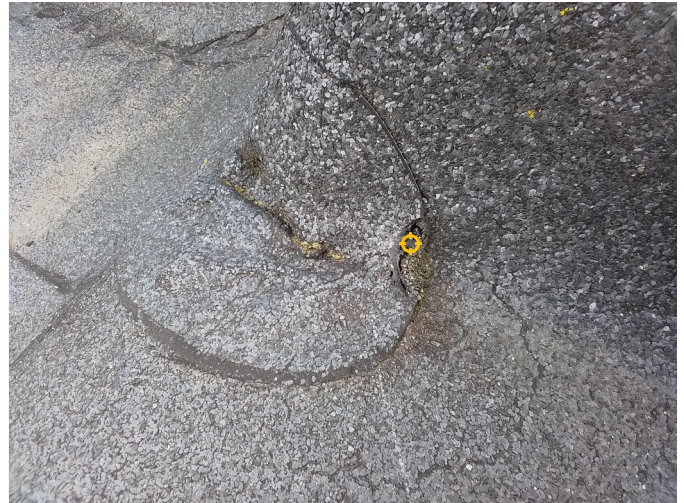
Fiche 7: Roofing Plat dak

Geen asbest

#	Type	Referentie	Resultaat
7.1	Mengmonster	MM02	Geen asbest

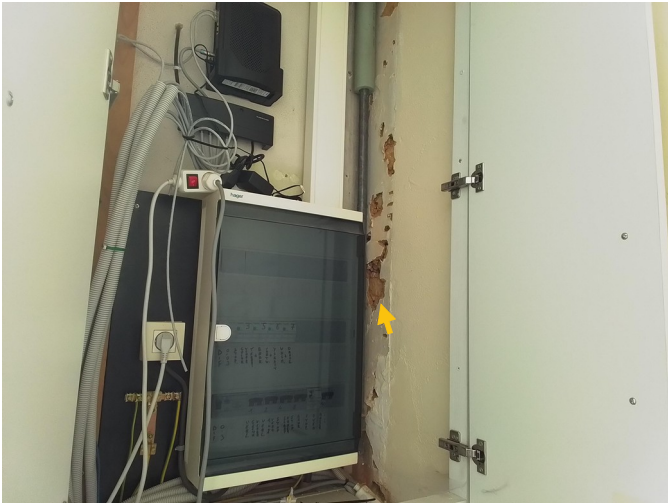
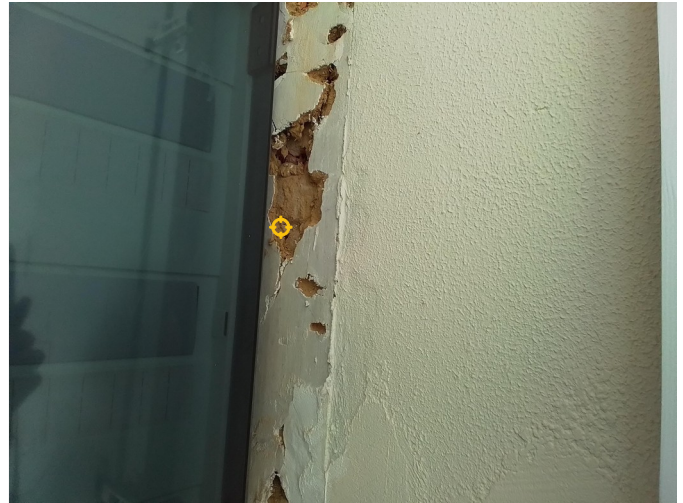
Fiche 8: Pleisterwerk wanden

Geen asbest

#	Type	Referentie	Resultaat
8.1	Mengmonster	MM01	Geen asbest
