Asbestinventarisatetest

Prinses Marie-Joséstraat 43, 9100 Sint-Niklaas

Attestnummer : 20241010-000392.000

Niet-asbestveilig

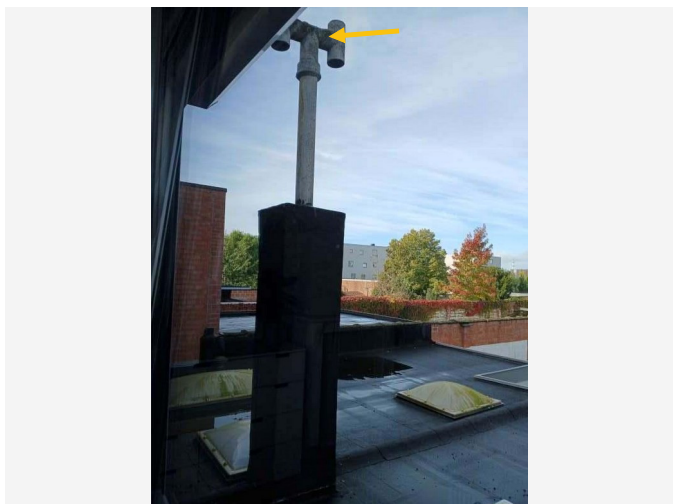
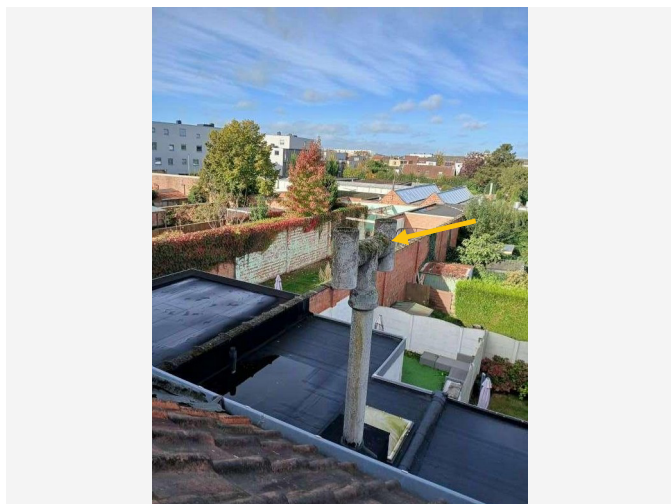
Dringend verwijderen

Eindbeoordeling materiaalisico	Hoog materiaalisico en/of hoge kans op vezelvrijgave
--------------------------------	--

Gebondenheid	Categorie 1: hechtgebonden in oorsprong
Asbestsoort (vezeltype)	Crocidoliet aanwezig
Asbestconcentratie	Laag (< 50%)
Afschermingsgraad van het gehele materiaal	Geheel of deels (ook) vrij aan de binnenlucht
Toestand van het materiaal	Matig beschadigd, matig verweerd

Beschrijving	schouwhoed op schouwpijp
Omgeving	Grenst aan binnen- en buitenlucht
Primaire drager	HVAC infrastructuur en uitrusting
Asbestmateriaal	Schouwhoed, ventilatiekap (anti-windval)
Bindmiddel van asbestmateriaal	Cement
Gebondenheid op basis van bindmiddel	Hecht
Hoeveelheid (gewicht - aantal)	<ul style="list-style-type: none">• 25,00 kg - 1 stuk
Totaal gewicht	25,00 kg
Eenvoudig bereikbaar	Ja
Bevestigingswijze	<ul style="list-style-type: none">• Geklemd
Identificatiemethode	Vaststelling zonder monstername
Destructieve handeling voor identificatie	Nee

- Verwijder dit asbestmateriaal zo snel mogelijk. Volg de toestand goed op.

- Eenvoudige handelingen: mag via doe-het-zelf of door werknemer(s) met opleidingsattest eenvoudige handelingen
Verwijderen zonder te beschadigen.

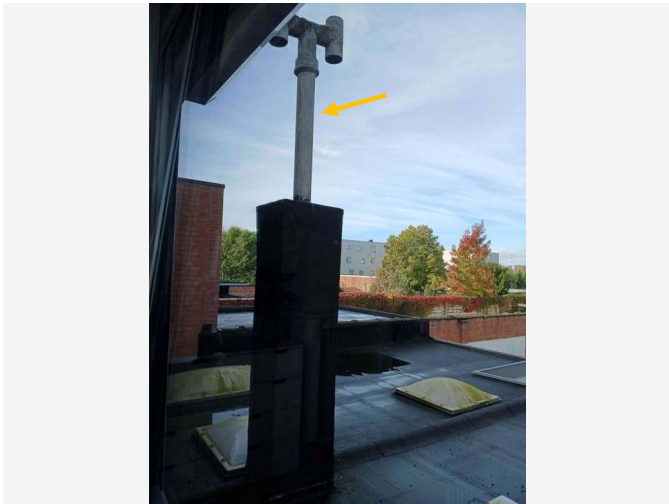
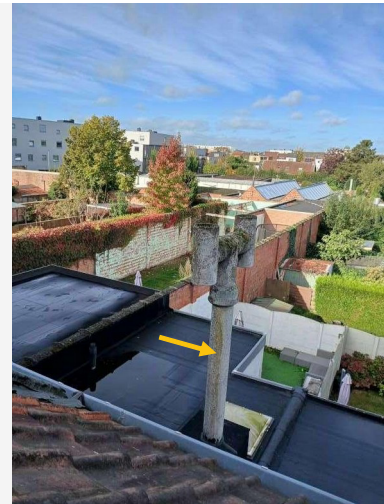
Verwijderen

Eindbeoordeling materiaalisico	Verhoogd materiaalisico en/of verhoogde kans op vezelvrijgave
--------------------------------	---

Gebondenheid	Categorie 1: hechtgebonden in oorsprong
Asbestsoort (vezeltype)	Crocidoliet aanwezig
Asbestconcentratie	Laag (< 50%)
Afschermingsgraad van het gehele materiaal	Geheel of deels (ook) vrij aan de binnenlucht
Toestand van het materiaal	Licht beschadigd, licht verweerd. Intact calciumsilicaatmateriaal of categorie III 'gebondenheid'

Beschrijving	schouwpijp boven wwonkamer
Omgeving	Grenst aan binnen- en buitenlucht
Primaire drager	HVAC infrastructuur en uitrusting
Asbestmateriaal	Rookgaskanaal
Bindmiddel van asbestmateriaal	Cement
Gebondenheid op basis van bindmiddel	Hecht
Hoeveelheid (lengte - omtrek - dikte - aantal)	<ul style="list-style-type: none">• 2,00 m - 40,00 cm - 0,50 cm - 1 stuk
Totaal volume	0,004 m ³
Eenvoudig bereikbaar	Ja
Bevestigingswijze	<ul style="list-style-type: none">• Geklemd
Identificatiemethode	Vaststelling zonder monstername
Destructieve handeling voor identificatie	Nee

- Zorg voor een veilig beheer. Vermijd het beschadigen van het asbestmateriaal. Controleer de toestand jaarlijks op wijzigingen.

- Eenvoudige handelingen: mag via doe-het-zelf of door werknemer(s) met opleidingsattest eenvoudige handelingen
Verwijderen zonder te beschadigen.

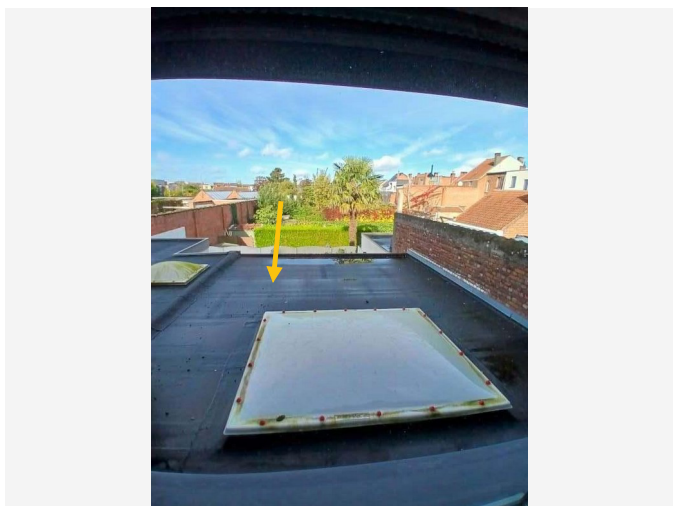
Vrije foto

De roofing werd aangebracht in 2006.

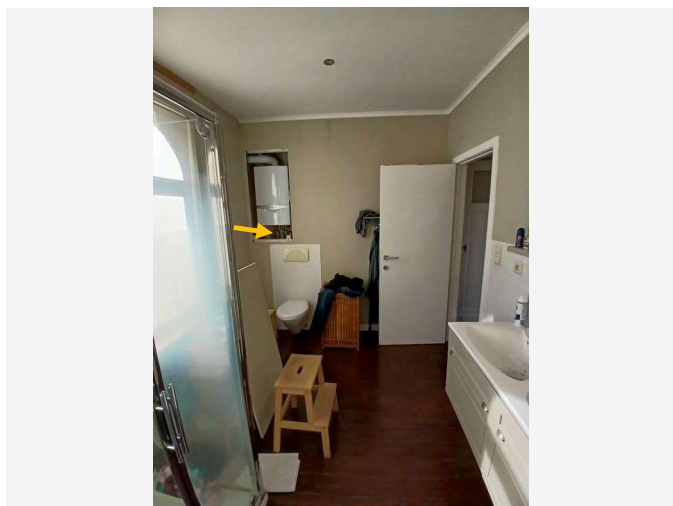
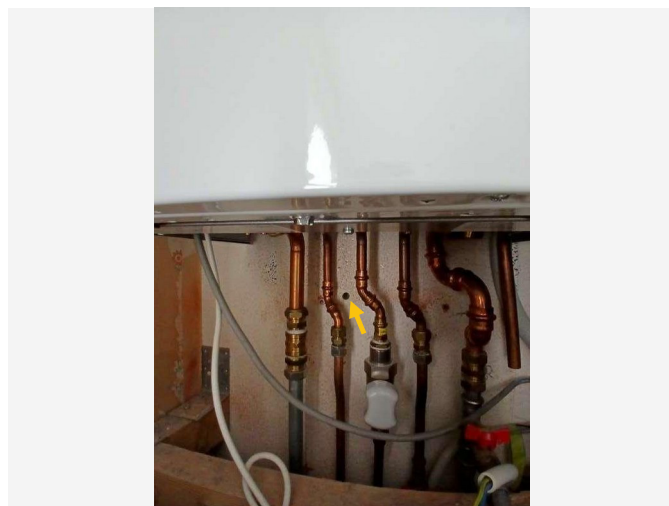
Geen asbest

#	Type	Referentie	Resultaat
4.1	Mengmonster	PW	Geen asbest

Beschrijving	pleister wand
Omgeving	Binnen
Primaire drager	Binnenwand
Bindmiddel van materiaal	Gips - kalk
Gebondenheid op basis van bindmiddel	Niet-hechtgebonden
Hoeveelheid (oppervlakte - dikte - aantal)	• 240,00 m ² - 1,00 cm - 1 stuk
Totaal volume	2,40 m ³
Identificatiemethode	Vaststelling met monstername
Destructieve handeling voor identificatie	Nee
Opmerking	1. Vochtige ruimte 2. Prive ruimte 3. Stookruimte 4. Traphal

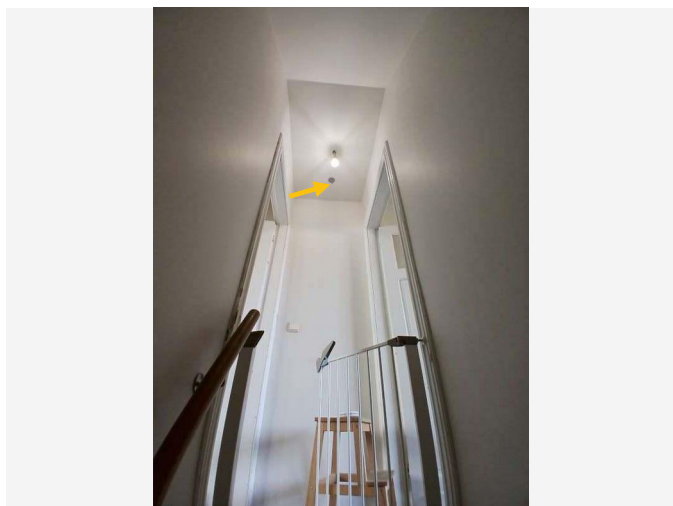
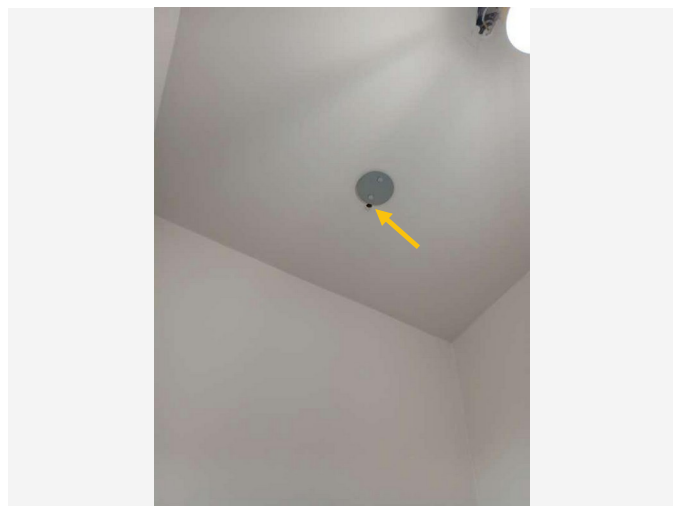
Fiche 5: pleister plafond

Geen asbest

#	Type	Referentie	Resultaat
5.1	Mengmonster	PP	Geen asbest

Beschrijving	pleister plafond
Omgeving	Binnen
Primaire drager	Plafond
Bindmiddel van materiaal	Gips - kalk
Gebondenheid op basis van bindmiddel	Niet-hechtgebonden
Hoeveelheid (oppervlakte - dikte - aantal)	• 20,00 m ² - 1,00 cm - 1 stuk
Totaal volume	0,20 m ³
Identificatiemethode	Vaststelling met monstername
Destructieve handeling voor identificatie	Nee
Opmerking	enkel in de keuken en de berging op het gelijkvloers en de traphal op +1 werd er pleister op het plafond aangetroffen. 1. Vochtige ruimte 2. Berging 3. Traphal
