# Asbestinventarisatetest

Schrijbergstraat 26, 9250 Waasmunster

Attestnummer : 20240202-000008.000

Uitgegeven op : 02.02.2024

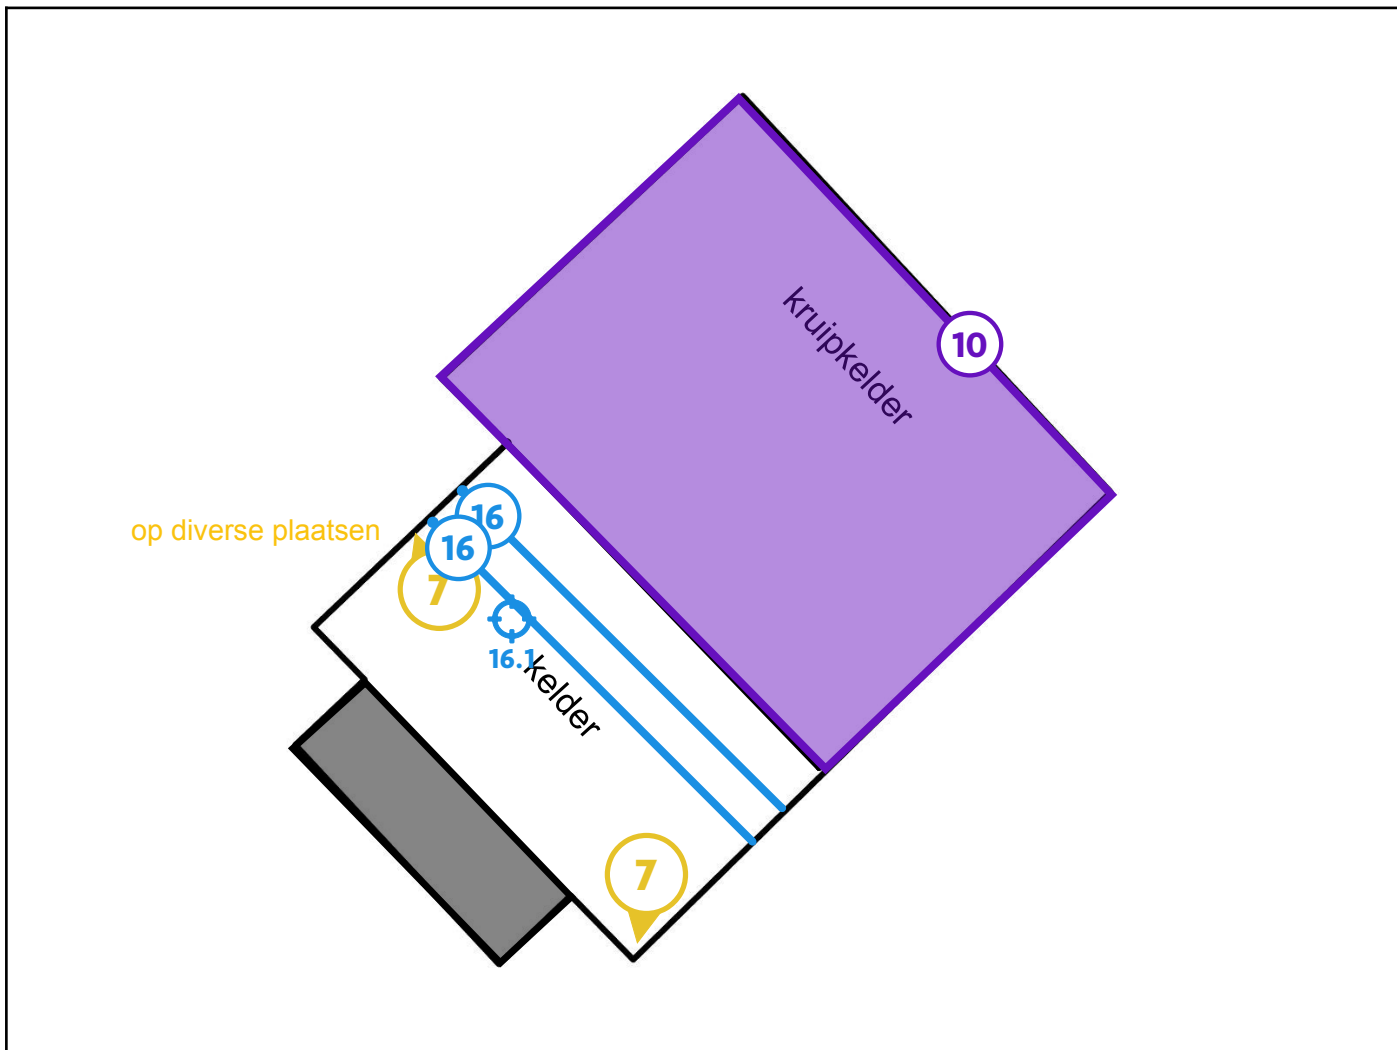
## Plan 1.1: Situatieplan kelder

Beschrijving	Type	Actie
7. Elektrische infrastructuur bakeliet	Asbestmateriaal	Zorgvuldig beheren
10. Kruipkelder	Beperking	-
16. thermische isolatie leidingen type schuim	Geen asbest	-
16.1 Code: 290124a5	Puntmonster	-

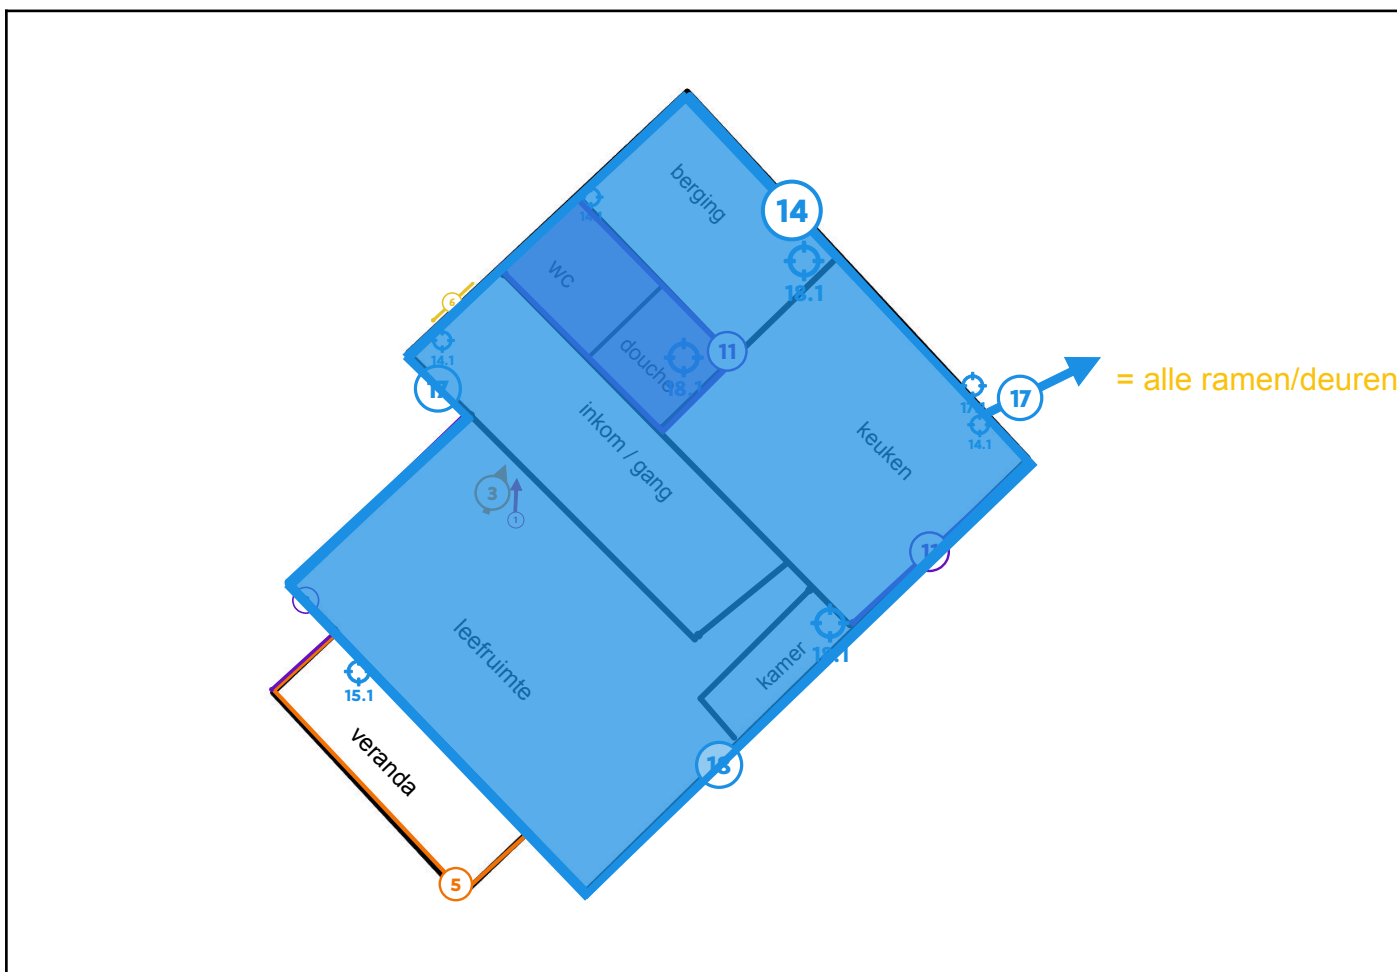
## Plan 1.2: situatieplan gelijkvloers

Beschrijving	Type	Actie
1. Afdichtingskoord kachel	Asbestmateriaal	Dringend verwijderen
3. Asbestcement roetplaatje achter schouw	Asbestmateriaal	Verwijderen
5. Glassal panelen veranda	Asbestmateriaal	Verwijderen
6. Glassal invulpaneel voordeur	Asbestmateriaal	Zorgvuldig beheren
8. Vegetatie tegen gevel	Beperking	-
11. Faiencetegels	Advies	-
14. Muurpleister	Geen asbest	-
14.1 Code: 290124a1	Mengmonster	-

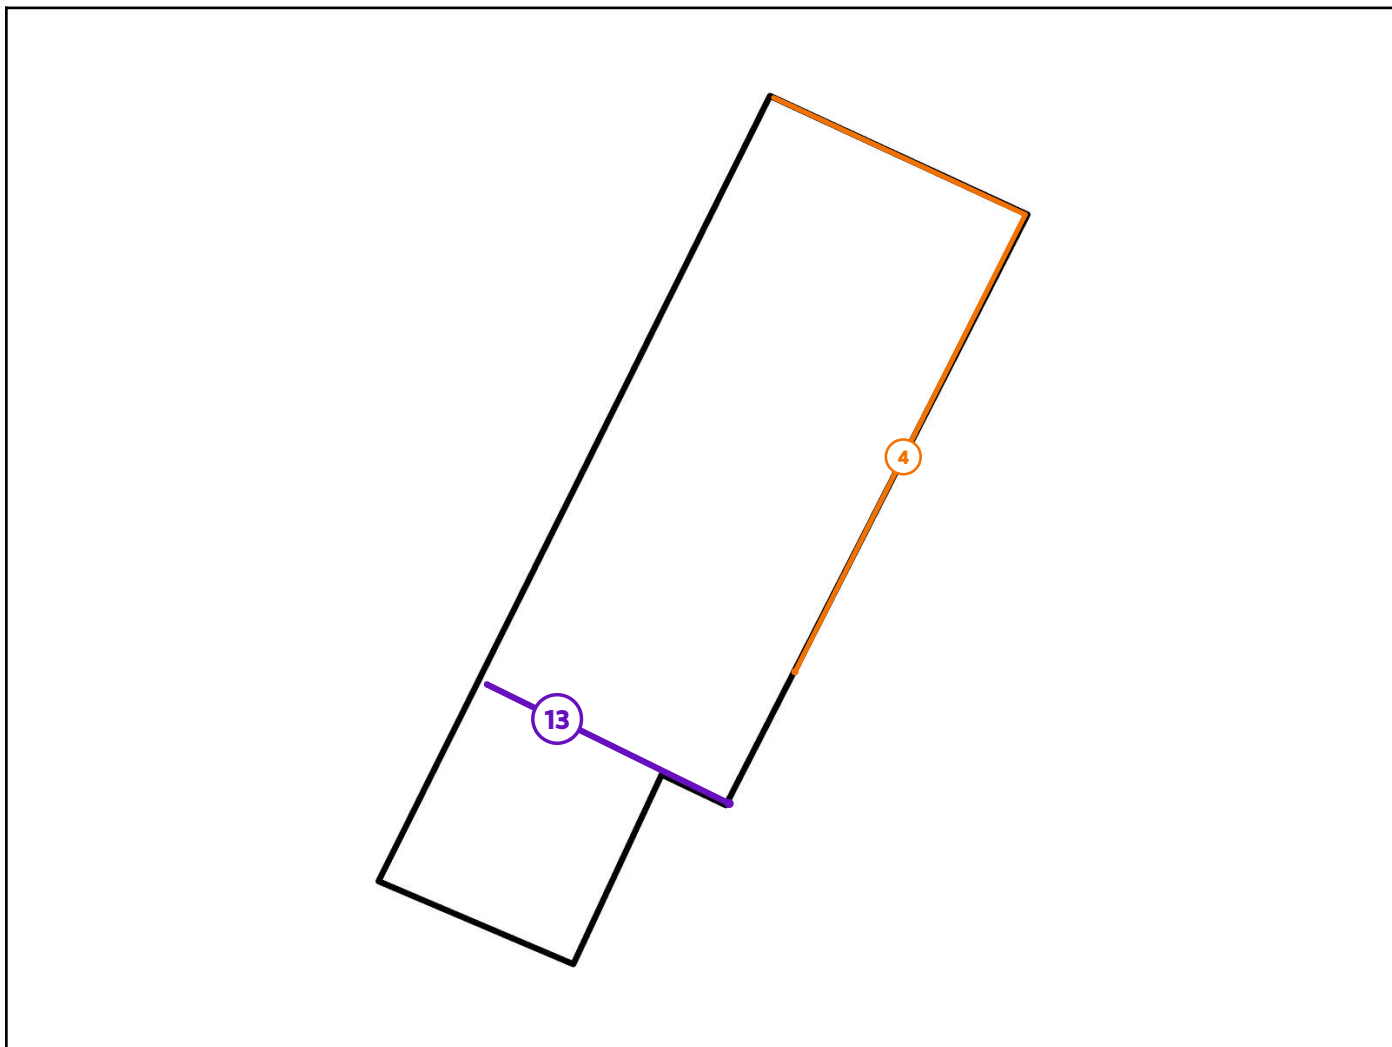
## Plan 2.1: garageplan

Beschrijving	Type	Actie
4. Asbestcement gevelbekleding garage	Asbestmateriaal	<a href="#">Verwijderen</a>
13. Metalen platen tegen garage	Advies	-

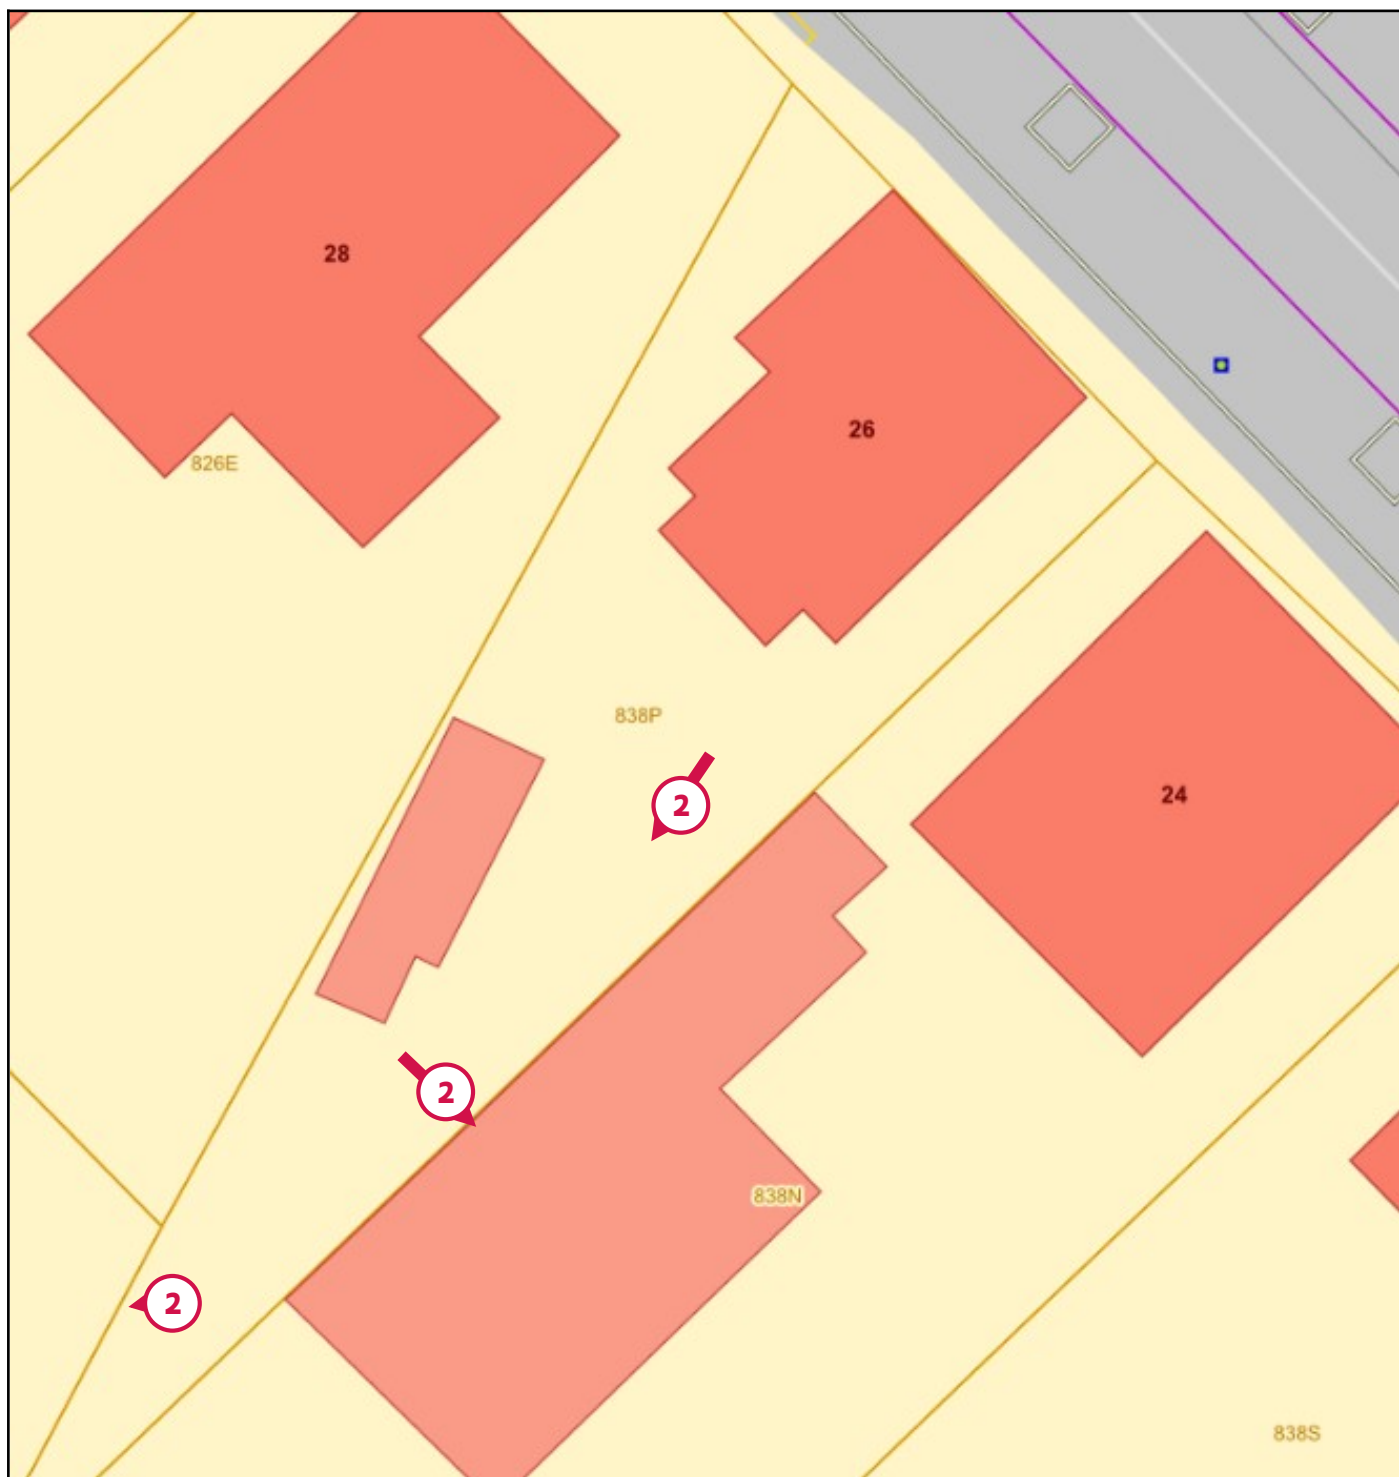
## Plan 4.1: Vaststellingen buiten de constructies

Beschrijving	Type	Actie
2. Asbestcement fragmenten in tuin	Asbestmateriaal	<b>Dringend verwijderen</b>

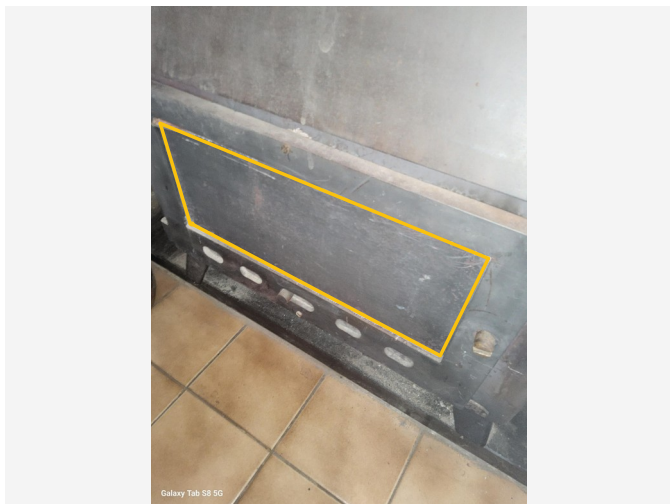
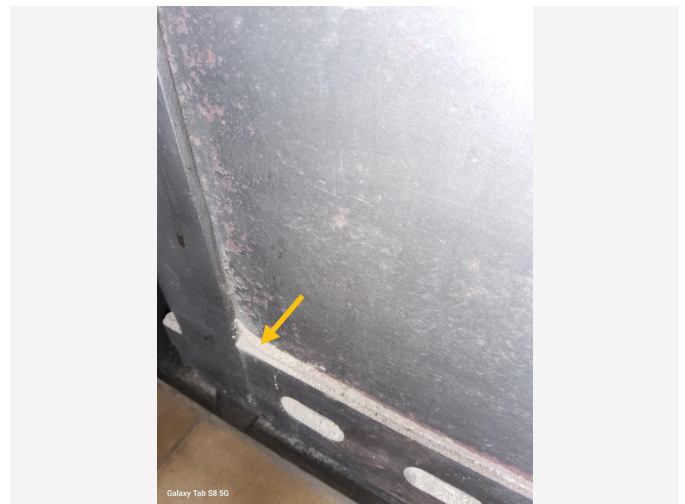
Het asbestmateriaal valt onder de mijlpaal van 2034.

**Dringend verwijderen**

Eindbeoordeling materiaalrisico	Hoog materiaalrisico en/of hoge kans op vezelvrijgave
---------------------------------	---

Gebondenheid	Categorie 3: niet-hechtgebonden met weinig of geen matrix
Asbestsoort (vezeltype)	Alleen chrysotiel
Asbestconcentratie	Hoog ( $\geq 50\%$ )
Afschermingsgraad van het gehele materiaal	Geheel of deels (ook) vrij aan de binnenlucht
Toestand van het materiaal	Matig beschadigd, matig verweerd

Beschrijving	Afdichtingskoord kachel
Omgeving	Binnen
Primaire drager	HVAC infrastructuur en uitrusting
Asbestmateriaal	Koord, lint, band, strip
Bindmiddel van asbestmateriaal	Weinig of geen bindmiddel (textiel, bevolking, ...)
Gebondenheid op basis van bindmiddel	Niet-hechtgebonden
Hoeveelheid (lengte - omtrek - aantal)	<ul style="list-style-type: none"><li>1,00 m - 2,00 cm - 1 stuk</li></ul>

- Scherm in afwachting van verwijdering het asbestmateriaal af van luchtstromingen en verstoring: bijvoorbeeld door het te verpakken, te fixeren, af te dekken, signalisatie - afbakening aan te brengen, ...

- Eenvoudige handelingen: mag via doe-het-zelf of door werknemer(s) met opleidingsattest eenvoudige handelingen  
Enkel in het geval dat de toepassing kan verwijderd worden zonder 'wijziging van de toestand' en zonder veel vezelvrijgave. Indien dit niet mogelijk is, dient men een erkend asbestverwijderaar te contacteren om de verwijderingsmethode van de asbesttoepassing te bespreken.

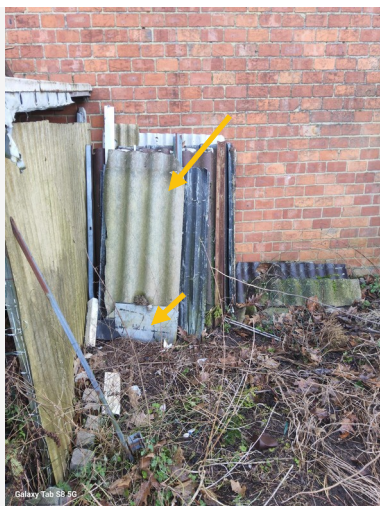
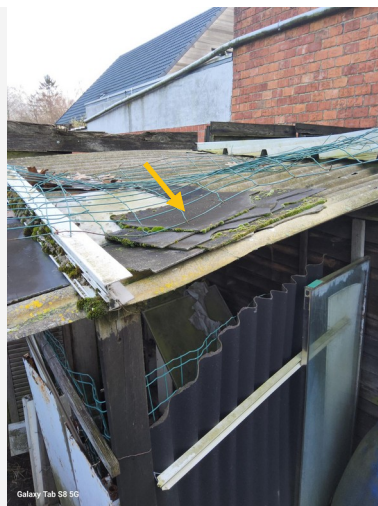
**Dringend verwijderen**

<b>Beschrijving</b>	Asbestcement fragmenten in tuin
<b>Type afvalstof</b>	Betreft stock-voorraad of gedemonteerde asbestmaterialen
<b>Aanwezige resten</b>	In de achtertuin zijn op verschillende plaatsen restanten van asbestcement golfplaten en leien aangetroffen.
<b>Omgeving</b>	Buiten
<b>Primaire drager</b>	Bodem
<b>Asbestmaterialen</b>	<ul style="list-style-type: none"><li>Dak- en gevelbekleding - Golfplaat</li><li>Dak- en gevelbekleding - Lei, shingle</li></ul>
<b>Bindmiddel van asbestmateriaal</b>	Cement
<b>Gebondenheid op basis van bindmiddel</b>	Hecht
<b>Hoeveelheid (gewicht - aantal)</b>	<ul style="list-style-type: none"><li>20,00 kg - 1 stuk</li></ul>
<b>Totaal gewicht</b>	20,00 kg
<b>Eenvoudig bereikbaar</b>	Ja
<b>Identificatiemethode</b>	Vaststelling zonder monsternamen

- Verwijder het asbestafval.

- Eenvoudige handelingen: mag via doe-het-zelf of door werknemer(s) met opleidingsattest eenvoudige handelingen  
Enkel in het geval dat de toepassing kan verwijderd worden zonder 'wijziging van de toestand' en zonder veel vezelvrijgave. Indien dit niet mogelijk is, dient men een erkend asbestverwijderaar te contacteren om de verwijderingsmethode van de asbesttoepassing te bespreken.

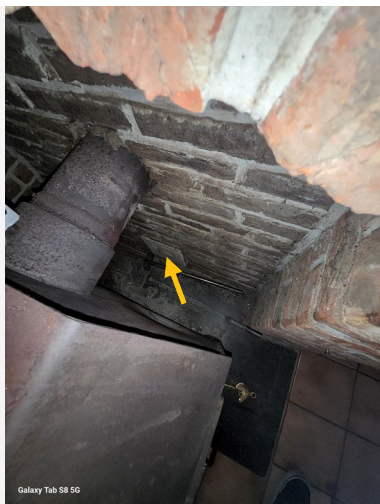
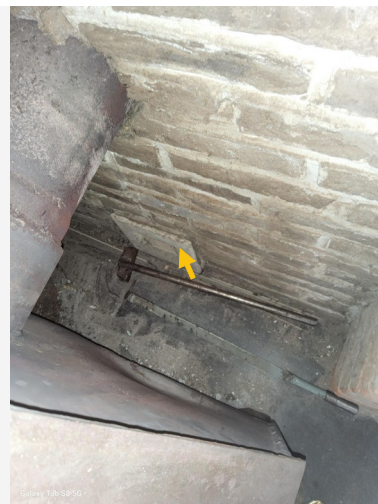
Het asbestmateriaal valt onder de mijlpaal van 2040.

Verwijderen

Eindbeoordeling materiaalrisico	Verhoogd materiaalrisico en/of verhoogde kans op vezelvrijgave
---------------------------------	--

Gebondenheid	Categorie 1: hechtgebonden in oorsprong
Asbestsoort (vezeltype)	Crocidoliet aanwezig
Asbestconcentratie	Laag (< 50%)
Afschermingsgraad van het gehele materiaal	Geheel of deels (ook) vrij aan de binnenlucht
Toestand van het materiaal	Licht beschadigd, licht verweerd. Intact materiaal type Pical – asbestboard of categorie III 'gebondenheid'

Beschrijving	Asbestcement roetplaatje achter schouw
Omgeving	Binnen
Primaire drager	HVAC infrastructuur en uitrusting
Asbestmateriaal	Plaat, paneel, tablet - Generiek
Bindmiddel van asbestmateriaal	Cement

- Zorg voor een veilig beheer. Vermijd het beschadigen van het asbestmateriaal. Controleer de toestand jaarlijks op wijzigingen.
- Scherm in afwachting van verwijdering het asbestmateriaal af van luchtstromingen en verstoring: bijvoorbeeld door het te verpakken, te fixeren, af te dekken, signalisatie - afbakening aan te brengen, ...

- Eenvoudige handelingen: mag via doe-het-zelf of door werknemer(s) met opleidingsattest eenvoudige handelingen  
Enkel in het geval dat de toepassing kan verwijderd worden zonder 'wijziging van de toestand' en zonder veel vezelvrijgave. Indien dit niet mogelijk is, dient men een erkend asbestverwijderaar te contacteren om de verwijderingsmethode van de asbesttoepassing te bespreken.

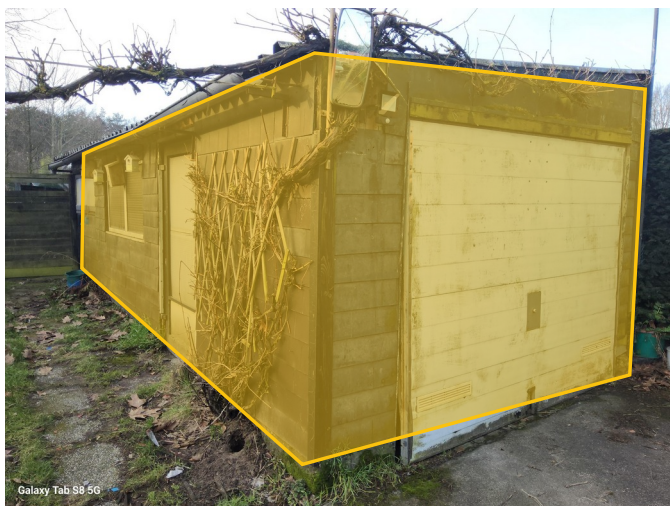
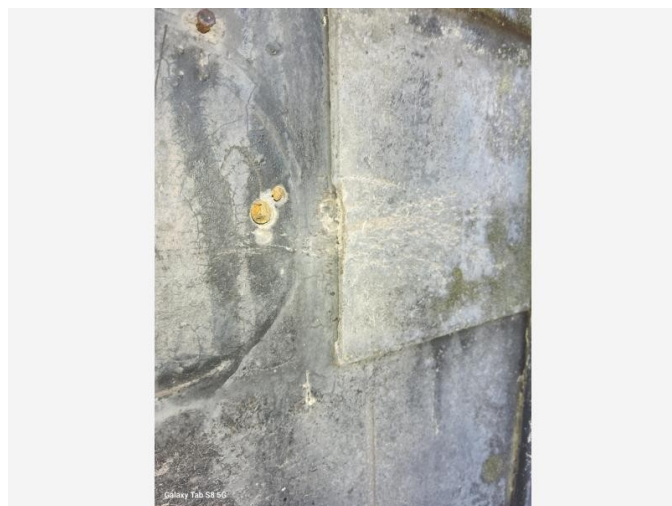
Het asbestmateriaal valt onder de mijlpaal van 2034.

Verwijderen

Eindbeoordeling materiaalrisico	Verhoogd materiaalrisico en/of verhoogde kans op vezelvrijgave
---------------------------------	--

Gebondenheid	Categorie 1: hechtgebonden in oorsprong
Asbestsoort (vezeltype)	Crocidoliet aanwezig
Asbestconcentratie	Laag (< 50%)
Afschermingsgraad van het gehele materiaal	Geheel of deels vrij aan de buitenlucht
Toestand van het materiaal	Matig beschadigd, matig verweerd

Beschrijving	Asbestcement gevelbekleding garage
Omgeving	Buiten
Primaire drager	Wand buitenschil
Asbestmateriaal	Dak- en gevelbekleding - Lei, shingle
Bindmiddel van asbestmateriaal	Cement

- Zorg voor een veilig beheer. Vermijd het beschadigen van het asbestmateriaal. Controleer de toestand jaarlijks op wijzigingen.
- Scherm in afwachting van verwijdering het asbestmateriaal af van luchtstromingen en verstoring: bijvoorbeeld door het te verpakken, te fixeren, af te dekken, signalisatie - afbakening aan te brengen, ...

- Eenvoudige handelingen: mag via doe-het-zelf of door werknemer(s) met opleidingsattest eenvoudige handelingen  
Enkel in het geval dat de toepassing kan verwijderd worden zonder 'wijziging van de toestand' en zonder veel vezelvrijgave. Indien dit niet mogelijk is, dient men een erkend asbestverwijderaar te contacteren om de verwijderingsmethode van de asbesttoepassing te bespreken.

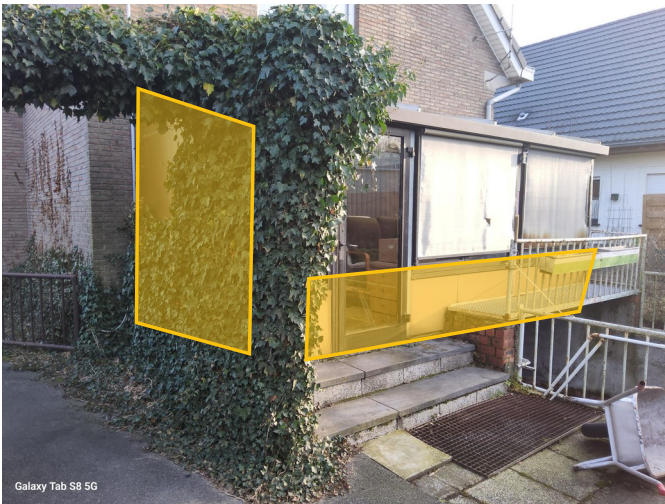
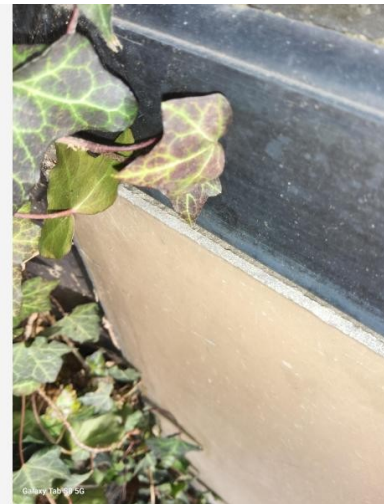
Het asbestmateriaal valt onder de mijlpaal van 2034.

Verwijderen

Eindbeoordeling materiaalrisico	Verhoogd materiaalrisico en/of verhoogde kans op vezelvrijgave
---------------------------------	--

Gebondenheid	Categorie 1: hechtgebonden in oorsprong
Asbestsoort (vezeltype)	Crocidoliet aanwezig
Asbestconcentratie	Laag (< 50%)
Afschermingsgraad van het gehele materiaal	Geheel of deels (ook) vrij aan de binnenlucht
Toestand van het materiaal	Licht beschadigd, licht verweerd. Intact materiaal type Pical – asbestboard of categorie III 'gebondenheid'

Beschrijving	Glassal panelen veranda
Omgeving	Buiten
Primaire drager	Wand buitenschil
Asbestmateriaal	Dak- en gevelbekleding - Plaat
Bindmiddel van asbestmateriaal	Cement
Gebondenheid op basis van bindmiddel	Hecht

- Scherm in afwachting van verwijdering het asbestmateriaal af van luchtstromingen en verstoring: bijvoorbeeld door het te verpakken, te fixeren, af te dekken, signalisatie - afbakening aan te brengen, ...

- Eenvoudige handelingen: mag via doe-het-zelf of door werknemer(s) met opleidingsattest eenvoudige handelingen  
Enkel in het geval dat de toepassing kan verwijderd worden zonder 'wijziging van de toestand' en zonder veel vezelvrijgave. Indien dit niet mogelijk is, dient men een erkend asbestverwijderaar te contacteren om de verwijderingsmethode van de asbesttoepassing te bespreken.

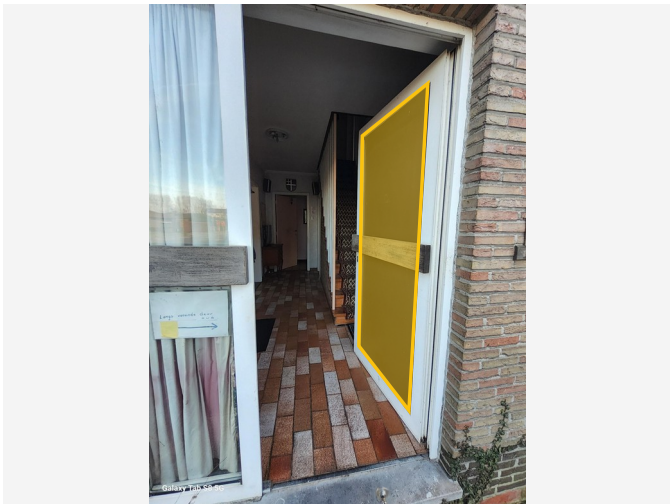
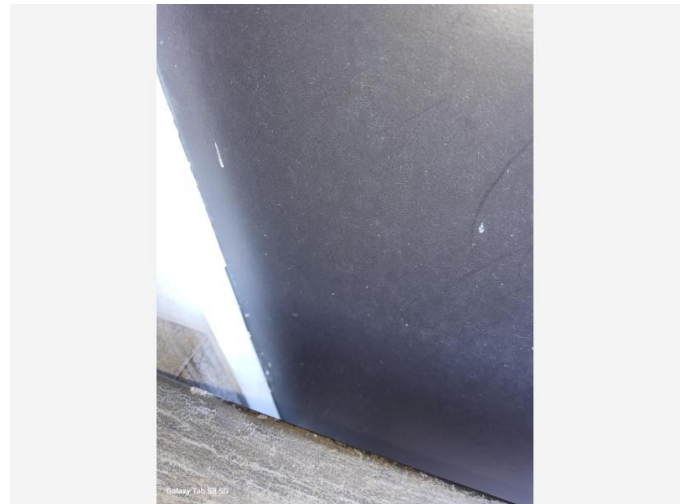
Het asbestmateriaal valt onder de mijlpaal van 2040.

Zorgvuldig beheren

Eindbeoordeling materiaalisico	Laag materiaalisico en/of verlaagde kans op vezelvrijgave
--------------------------------	---

Gebondenheid	Categorie 1: hechtgebonden in oorsprong
Asbestsoort (vezeltype)	Crocidoliet aanwezig
Asbestconcentratie	Laag (< 50%)
Afschermingsgraad van het gehele materiaal	Geheel of deels (ook) vrij aan de binnenlucht
Toestand van het materiaal	Onbeschadigd, niet verweerd

Beschrijving	Glassal invulpaneel voordeur
Omgeving	Grenst aan binnen- en buitenlucht
Primaire drager	Wandopening verticaal (raam, deur, ...)
Asbestmateriaal	Plaat, paneel, tablet - Geëmailleerd, type Glasal
Bindmiddel van asbestmateriaal	Cement
Gebondenheid op basis van bindmiddel	Hecht
Hoeveelheid (oppervlakte - dikte - aantal)	• 2,00 m <sup>2</sup> - 0,30 cm - 2 stuks

- Zorg voor een veilig beheer. Vermijd het beschadigen van het asbestmateriaal. Controleer de toestand jaarlijks op wijzigingen.

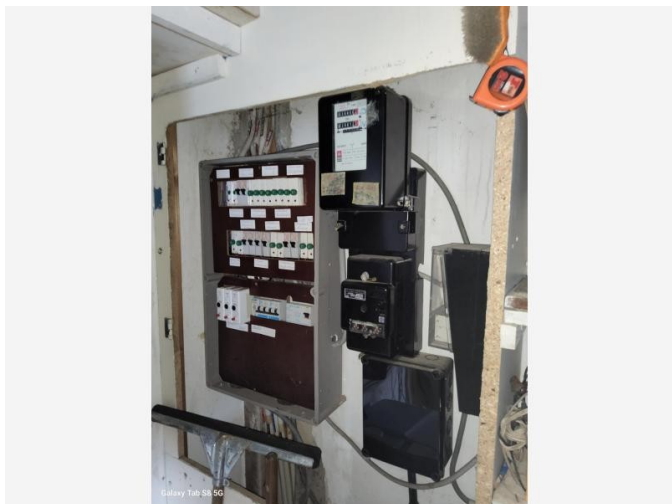
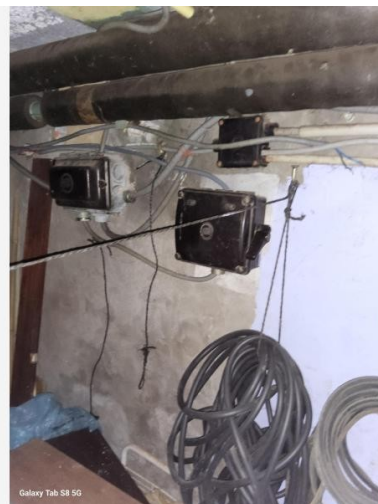
Het asbestmateriaal valt onder de mijlpaal van 2040.

Zorgvuldig beheren

<b>Totaal volume</b>	0,002 m <sup>3</sup>
<b>Eenvoudig bereikbaar</b>	Ja
<b>Bevestigingswijze</b>	<ul style="list-style-type: none"> <li>• Geschroefd</li> </ul>
<b>Identificatiemethode</b>	Vaststelling zonder monstername
<b>Destructieve handeling voor identificatie</b>	Nee
<b>Opmerking</b>	Elektrische toepassingen vervaardigd uit bakeliet kunnen asbest bevatten. Aangezien monstername van dergelijke materialen niet op een veilige manier en zonder risico op schade kan uitgevoerd worden, dienen deze toepassingen beschouwd te worden als asbestverdacht conform het OVAM inspectieprotocol. Doorheen de woning zijn er verschillende bakeliet toepassingen aanwezig, zoals behuizingen, stopcontacten en schakelaars.

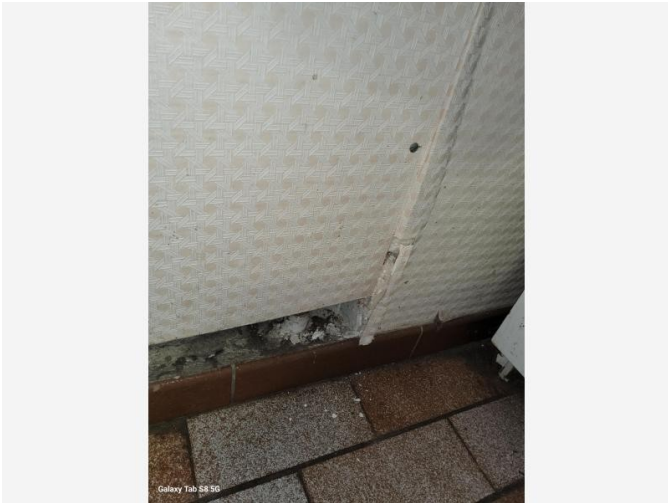
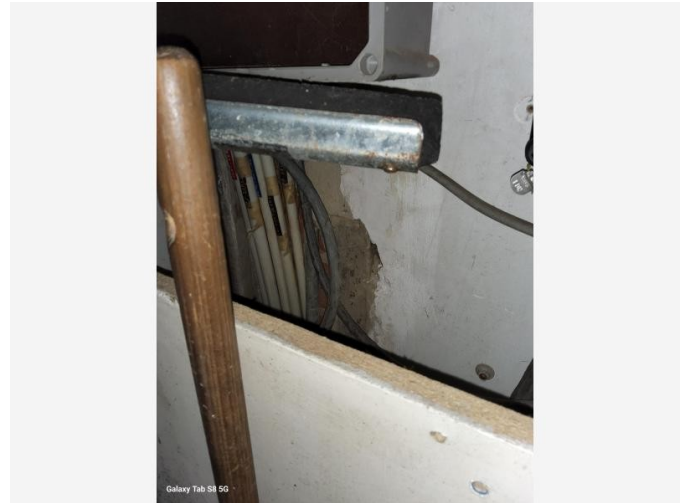
Geen asbest

Beschrijving	Muurpleister
Omgeving	Binnen
Primaire drager	Binnenwand

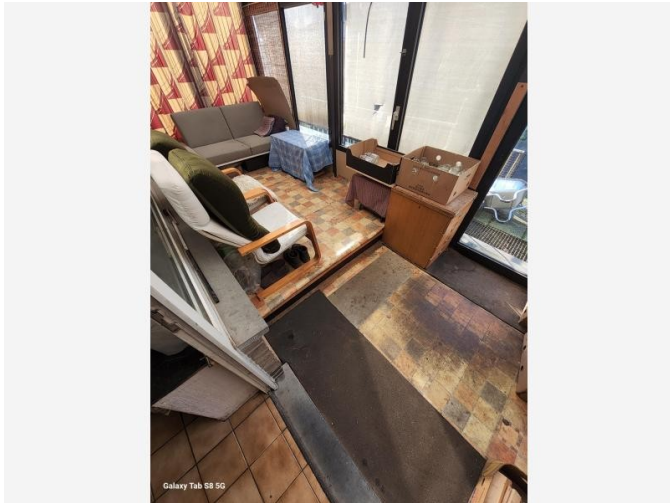
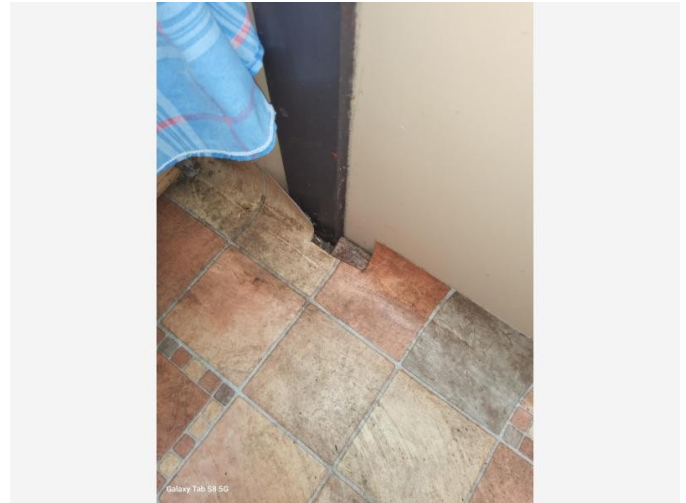
Beschrijving	Vloerzeil veranda
Omgeving	Binnen
Primaire drager	Vloer
Bindmiddel van materiaal	Karton - papier - viltachtig

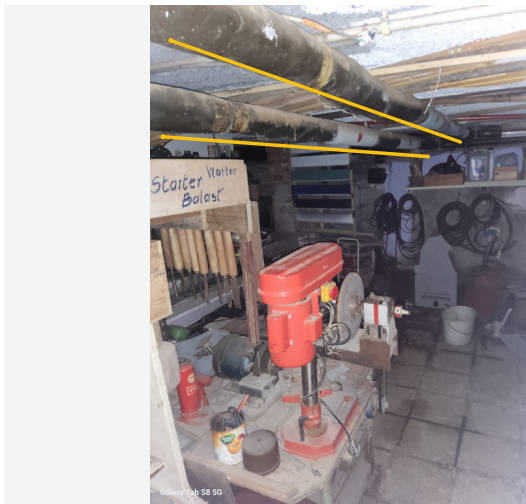
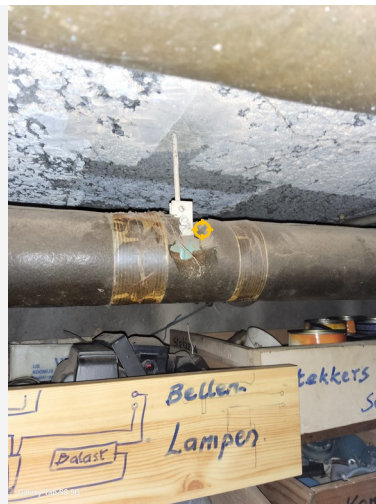
Beschrijving	thermische isolatie leidingen type schuim
Omgeving	Binnen
Primaire drager	HVAC infrastructuur en uitrusting
Bindmiddel van materiaal	Mousse

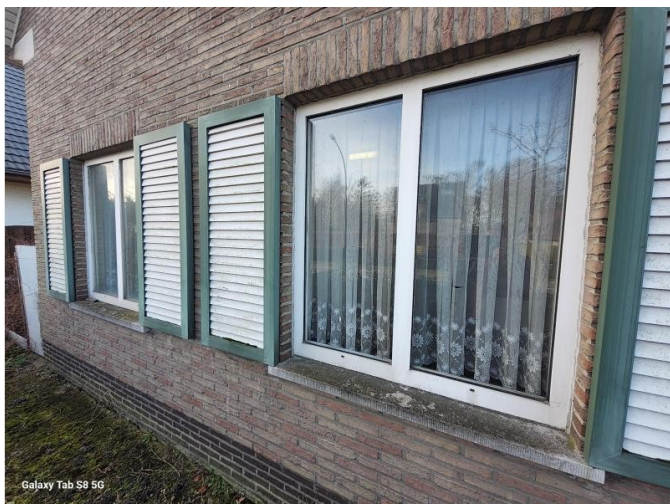
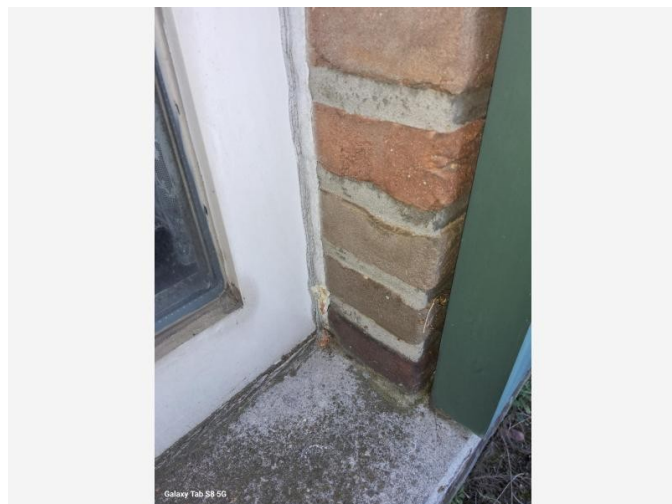
Beschrijving	Mastiek tussen gevelsteen en profiel ramen
Omgeving	Binnen
Primaire drager	Wandopening verticaal (raam, deur, ...)

<b>Bindmiddel van materiaal</b>	Kitten, mastiek, pasta
<b>Gebondenheid op basis van bindmiddel</b>	Hecht
<b>Hoeveelheid (gewicht - aantal)</b>	<ul style="list-style-type: none"> <li>• 5,00 kg - 1 stuk</li> </ul>
<b>Totaal gewicht</b>	5,00 kg
<b>Identificatiemethode</b>	Vaststelling met monstername
<b>Destructieve handeling voor identificatie</b>	Nee
<b>Opmerking</b>	Monstername werd uitgevoerd aan het keukenraam aan de voorgevel. Al het buitenschrijnwerk van de woning vertoont gelijkende mastiek.
