# Asbestinventarisatetest

Prins Boudewijnlaan 9, 9100 Sint-Niklaas

Attestnummer : 20230504-000263.000

Uitgegeven op : 04.05.2023

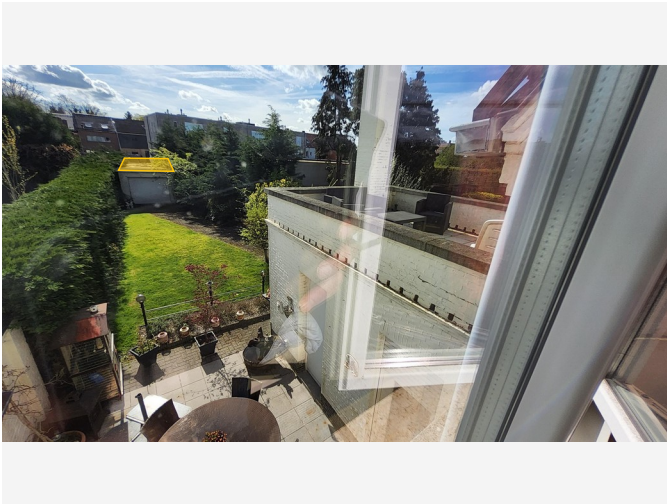
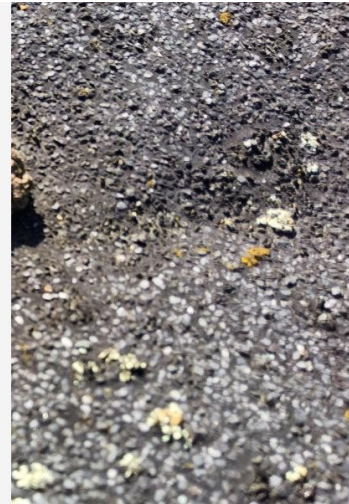
## Asbestmaterialen

Overzichtsfoto

Detailfoto

Eindbeoordeling materiaalrisico	Laag materiaalrisico en/of verlaagde kans op vezelvrijgave
---------------------------------	--

Gebondenheid	Categorie 1: hechtgebonden in oorsprong
Asbestsoort (vezeltype)	Crocidoliet aanwezig
Asbestconcentratie	Laag (< 50%)
Afschermingsgraad van het gehele materiaal	Geheel of deels vrij aan de buitenlucht
Toestand van het materiaal	Licht beschadigd, licht verweerd. Intact materiaal type Pical – asbestboard of categorie III 'gebondenheid'

Beschrijving	roofing
Omgeving	Buiten
Primaire drager	Plat dak
Asbestmateriaal	Dak- en gevelbekleding - Roofing
Bindmiddel van asbestmateriaal	Bitumen (roofing, teer, asfalt)
Gebondenheid op basis van bindmiddel	Hecht
Hoeveelheid (oppervlakte - aantal)	• 42,00 m <sup>2</sup> - 1 stuk
Totale oppervlakte	42,00 m <sup>2</sup>

Het asbestmateriaal valt onder de mijlpaal van 2040.

Zorgvuldig beheren

- Zorg voor een veilig beheer. Vermijd het beschadigen van het asbestmateriaal. Controleer de toestand jaarlijks op wijzigingen.

- Eenvoudige handelingen: mag via doe-het-zelf of door werknemer(s) met opleidingsattest eenvoudige handelingen door werknemer(s) met opleidingsattest eenvoudige handelingen

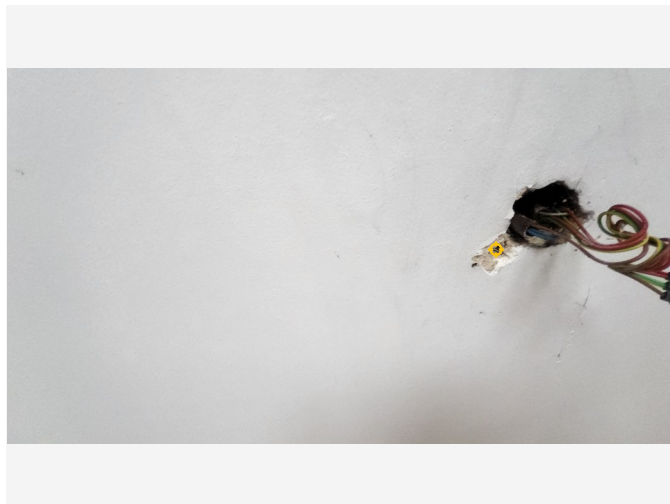
## Fiche 3: pleisterwerk plafond

Overzichtsfoto

Detailfoto

Geen asbest

#	Type	Referentie	Resultaat
3.1	Mengmonster	002	Geen asbest

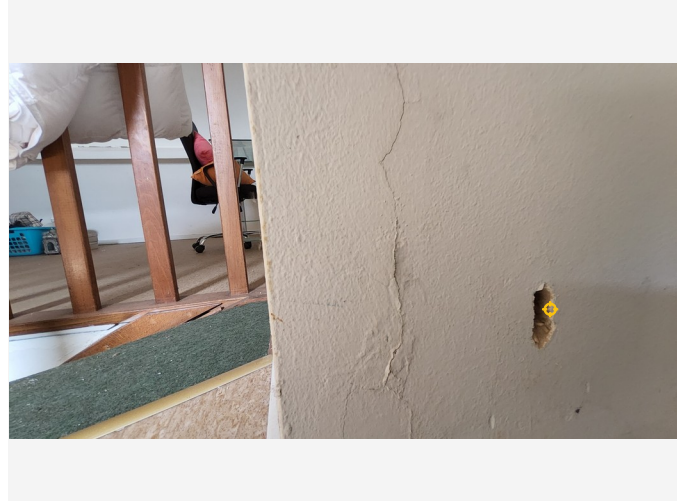
## Fiche 4: pleisterwerk muur

Overzichtsfoto

Detailfoto

Geen asbest

#	Type	Referentie	Resultaat
4.1	Mengmonster	001	Geen asbest

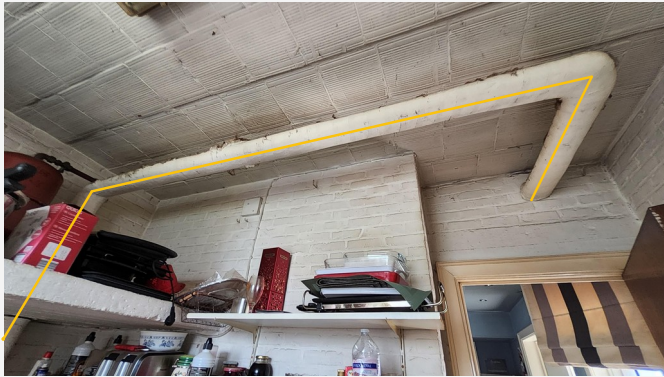
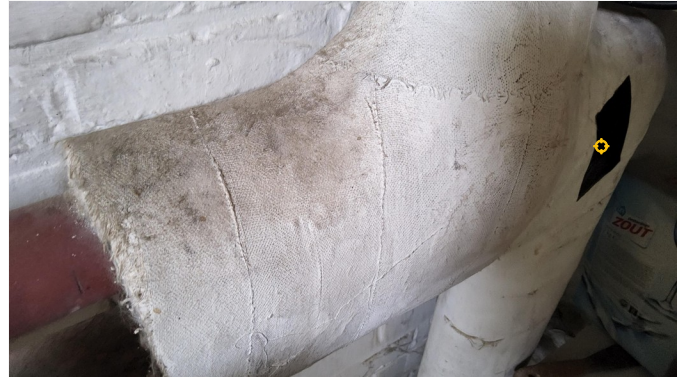
Overzichtsfoto

Detailfoto

Geen asbest

#	Type	Referentie	Resultaat
5.1	Mengmonster	003	Geen asbest

Beschrijving	leidingisolatie
Omgeving	Binnen
Primaire drager	HVAC infrastructuur en uitrusting
