# Asbestinventarisatetest

Abingdonstraat 136, 9100 Sint-Niklaas

Attestnummer : 20240531-000310.000

# Zone 1: Hoofdgebouw

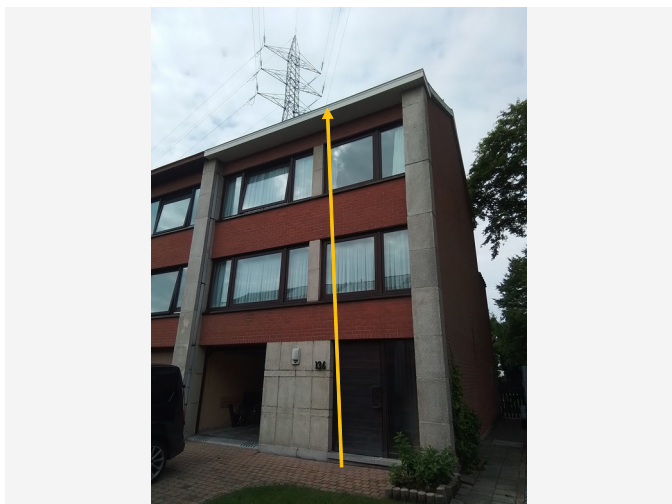
*Situeringfoto*

### Permanente beperking

**Reden:** Het te onderzoeken materiaal situeert zich hoger dan 3,50 m te rekenen vanaf een veilige ondergrond

**Uitleg van de asbestdeskundige:** Geen mogelijkheid tot het inspecteren van het onderdak. Er is geen zolderluik aanwezig en het dak is hoger dan 3.5m langs de buitenzijde.

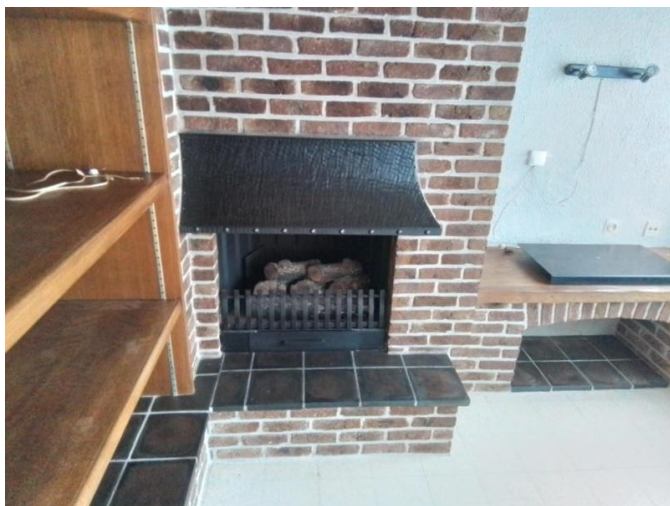
Vrije foto

De schouw is gecontroleerd en niet-asbestverdacht bevonden.

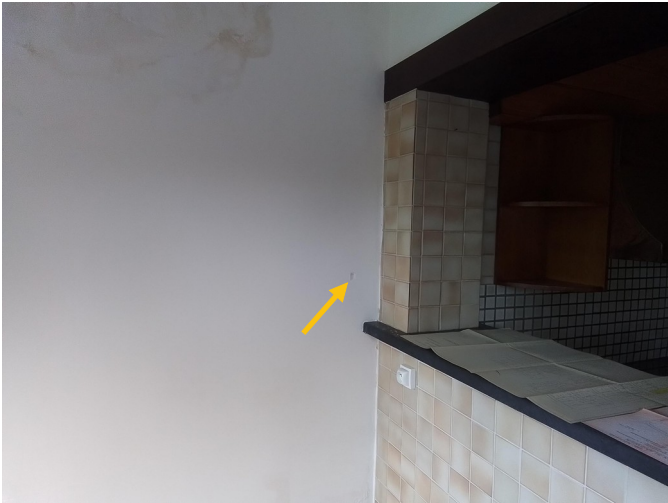
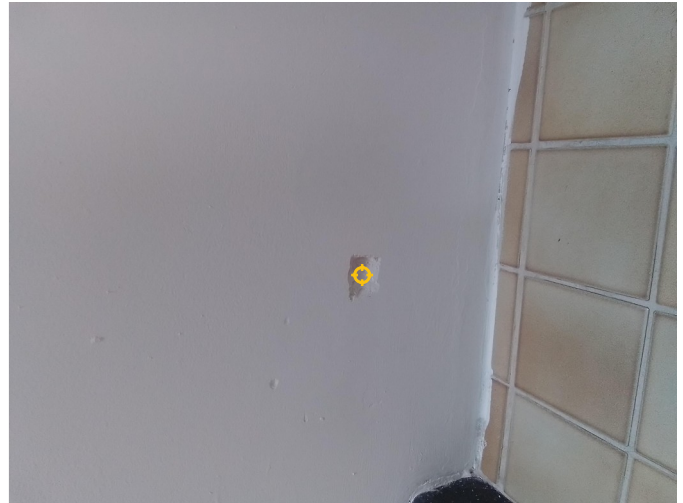
## Fiche 3: pleisterwerk wanden

Geen asbest

#	Type	Referentie	Resultaat
3.1	Mengmonster	MM01	Geen asbest

Beschrijving	pleisterwerk wanden
Omgeving	Binnen
Primaire drager	Binnenwand

<b>Bindmiddel van materiaal</b>	Gips - kalk
<b>Gebondenheid op basis van bindmiddel</b>	Niet-hechtgebonden
<b>Hoeveelheid (oppervlakte - dikte - aantal)</b>	• 340,00 m <sup>2</sup> - 3,00 cm - 1 stuk
<b>Totaal volume</b>	10,20 m <sup>3</sup>
<b>Identificatiemethode</b>	Vaststelling met monstername
<b>Destructieve handeling voor identificatie</b>	Nee
<b>Opmerking</b>	Er is geen pleisterwerk vastgesteld aan het plafond. Het plafond is gebetonneerd.
