Asbestinventarisatetest

St.-Jozefstraat 35A, 9140 Temse

Attestnummer : 20240311-000351.000

Zone 1: Appartement 1e verdieping

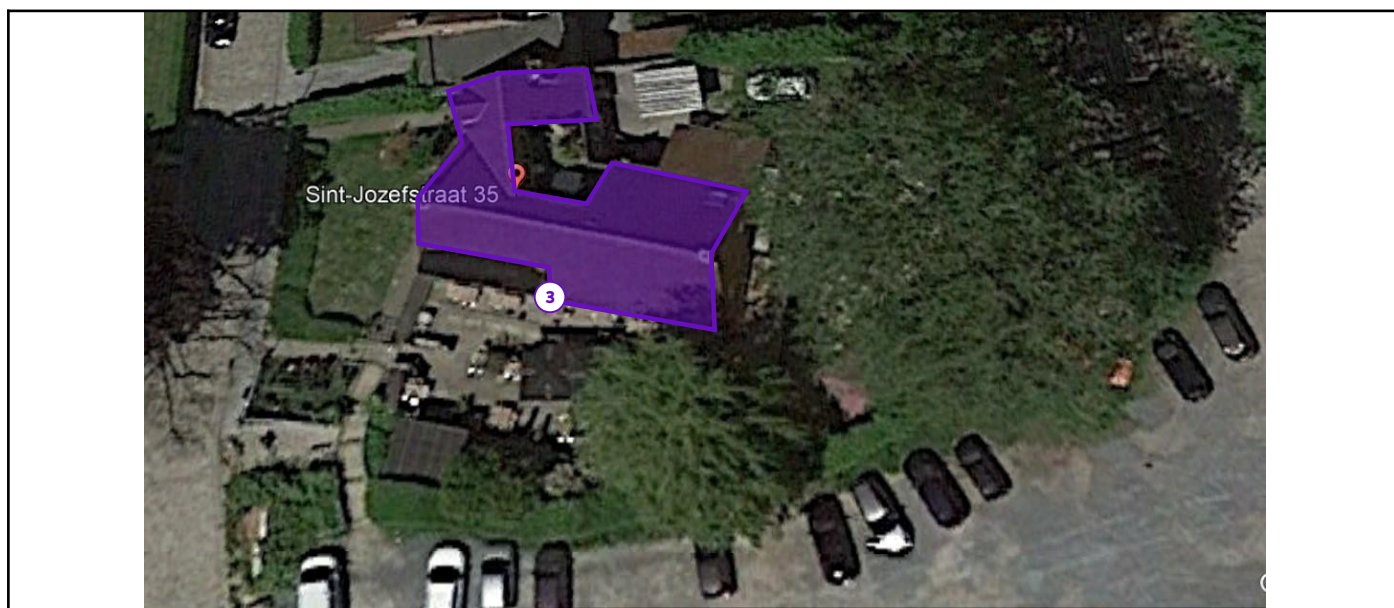
Plan 1.3: Dak

Beschrijving	Type	Actie
3. Onderdakplaten onder dakpannen	Advies	-

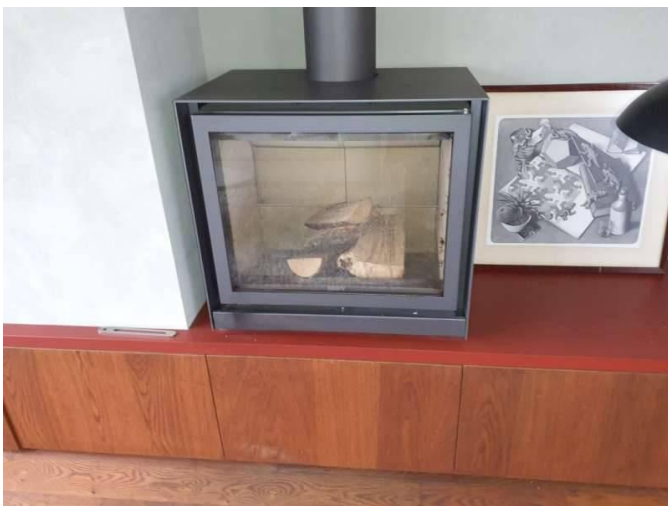
Vrije foto

ADI kreeg deur kachel niet open, dus er geen koord waargenomen worden. Kachel ziet er wel nieuw uit, dus vermoedelijk geen asbestverdachte koord.

Identificatiemethode	Redelijk vermoeden
Primaire drager	Ruimteverwarming

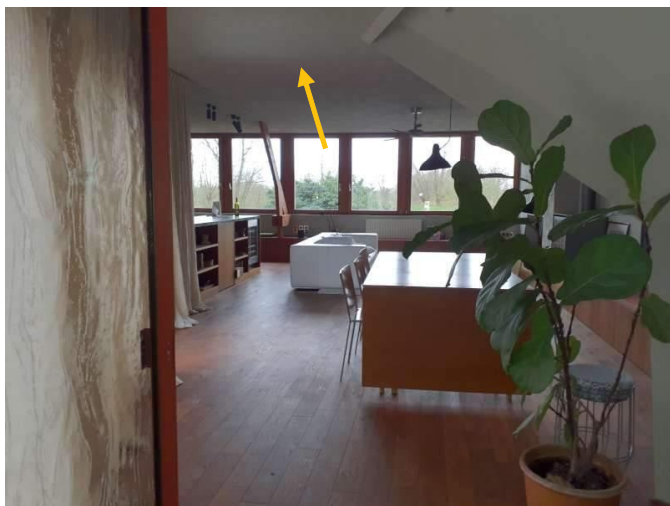
Vrije foto

Het plafond was uitgerust met houten panelen die geschilderd zijn.

Identificatiemethode	Redelijk vermoeden
Primaire drager	Plafond

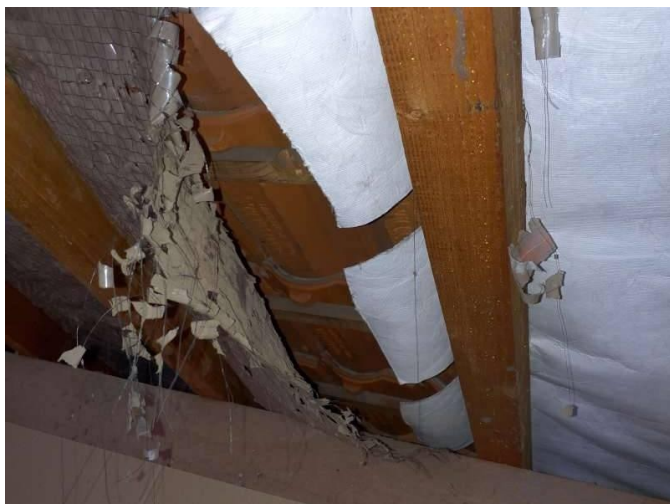
Vrije foto

Onderdak werd onderzocht, maar werden geen asbestverdachte onderdakplaten aangetroffen

Identificatiemethode	Vaststelling & expertise (niet-asbestverdacht)
Primaire drager	Schuin dak

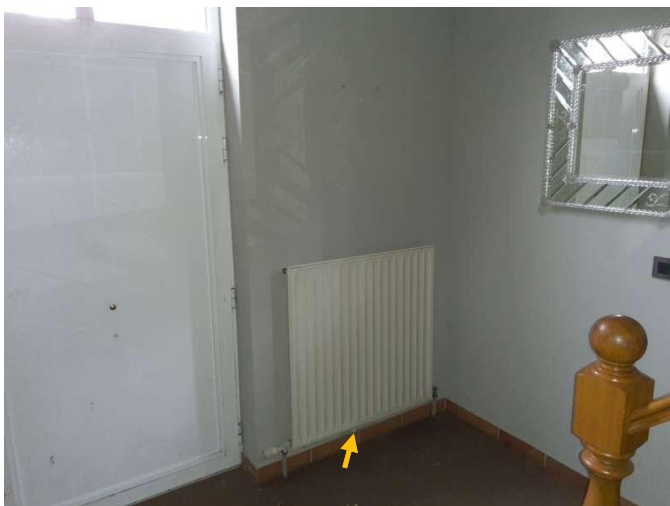
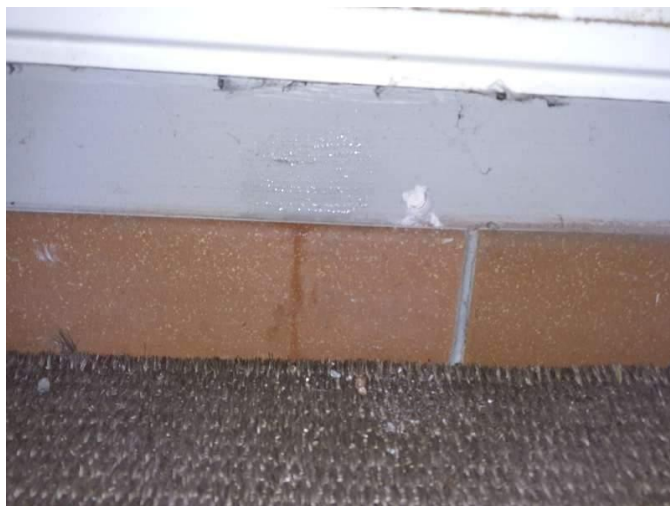
Fiche 4: Pleisterwerk wand woning

Geen asbest

#	Type	Referentie	Resultaat
4.1	Mengmonster	zk0000106531	Geen asbest

Beschrijving	Pleisterwerk wand woning
Omgeving	Binnen
Primaire drager	Binnenwand
Bindmiddel van materiaal	Gips - kalk

Gebondenheid op basis van bindmiddel	Niet-hechtgebonden
Hoeveelheid (oppervlakte - dikte - aantal)	• 280,00 m ² - 0,50 cm - 1 stuk
Totaal volume	1,40 m ³
Identificatiemethode	Vaststelling met monstername
Destructieve handeling voor identificatie	Nee
Opmerking	Pleisterwerk vooral aanwezig , uitgezonderd in leefruimte (= dakkapel), die is gerenoveerd in 2020. (bewijsdocument Gebroeders DeCock).
