# Asbestinventarisatetest

Magnoliaaan 1/4, 9100 Sint-Niklaas

Attestnummer : 20230508-000305.000

Uitgegeven op : 08.05.2023

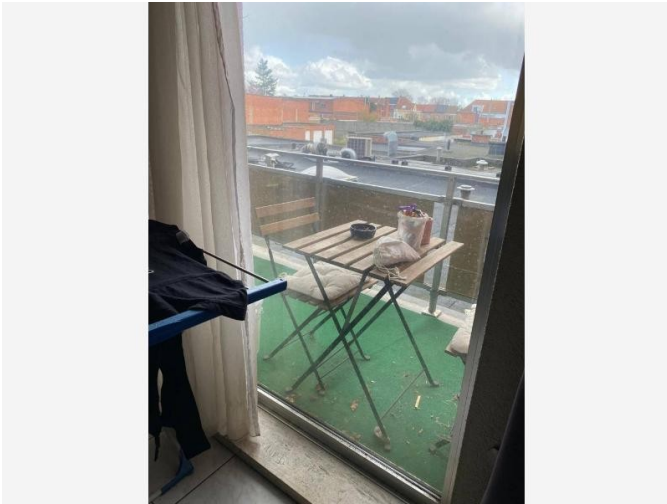
Overzichtsfoto

Detailfoto

Het asbestmateriaal valt onder de mijlpaal van 2040.

Eindbeoordeling materiaalrisico	Verhoogd materiaalrisico en/of verhoogde kans op vezelvrijgave
---------------------------------	--

Gebondenheid	Categorie 1: hechtgebonden in oorsprong
Asbestsoort (vezeltype)	Amfibool aanwezig, uitgezonderd crocidoliet
Asbestconcentratie	Laag (< 50%)
Afschermingsgraad van het gehele materiaal	Geheel of deels (ook) vrij aan binnenluchtstromen
Toestand van het materiaal	Licht beschadigd, licht verweerd. Intact materiaal type Pical – asbestboard of categorie III 'gebondenheid'

Beschrijving	Kit aan de ramen (alu)
Omgeving	Grenst aan binnen- en buitenlucht
Primaire drager	Wandopening verticaal (raam, deur, ...)
Asbestmateriaal	In-situ afwerkingslagen - Pasta, stopverf, voegsel, stopsel, vulsel, mastiek, kitten, ...
Bindmiddel van asbestmateriaal	Kitten, mastiek, pasta
Gebondenheid op basis van bindmiddel	Hecht
Hoeveelheid (gewicht - aantal)	• 5,00 kg - 3 stuks
Totaal gewicht	15,00 kg

Verwijderen

- Zorg voor een veilig beheer. Vermijd het beschadigen van het asbestmateriaal. Controleer de toestand jaarlijks op wijzigingen.
- Zorg voor een veilig beheer en verwijder dit asbestmateriaal wanneer het bij werken eenvoudig bereikbaar wordt. Controleer de toestand jaarlijks op wijzigingen.

- Eenvoudige handelingen: mag via doe-het-zelf of door werknemer(s) met opleidingsattest eenvoudige handelingen  
Mits de nodige persoonlijke beschermingsmiddelen en deze voor de omgeving kan het worden afgevoerd naar een containerpark in een afgesloten zak. Dit moet in zijn geheel gebeuren, er mogen geen stofdeeltjes vrijkomen.
- Eenvoudige handelingen: enkel door erkend asbestverwijderaar  
Indien het materiaal zwaar beschadigd is, of niet in zijn geheel verwijderd kan worden, best laten verwijderen door een erkende vakman om risico's te vermijden.

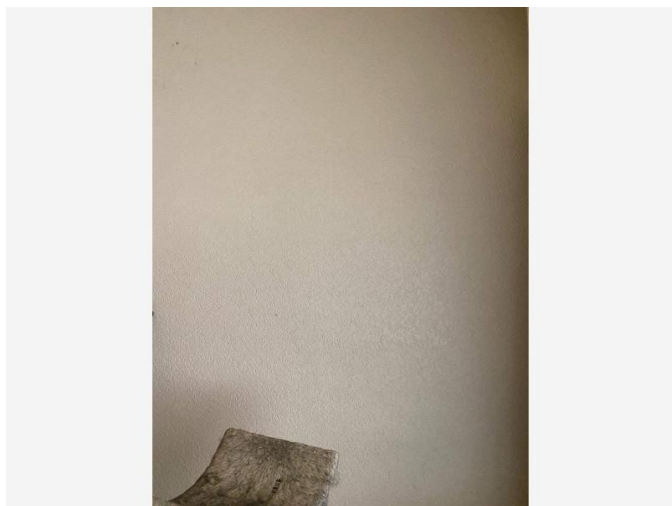
Overzichtsfoto

Detailfoto

Geen asbest

#	Type	Referentie	Resultaat
4.1	Mengmonster	230327 mag muur 7	Geen asbest

Beschrijving	Bezetting muur
Omgeving	Binnen
Primaire drager	Binnenwand
Bindmiddel van materiaal	Gips - kalk
