Asbestinventarisatetest

Koningin Fabiolapark 686, 9100 Sint-Niklaas

Attestnummer : 20240416-000087.001

Uitgegeven op : 16.04.2024

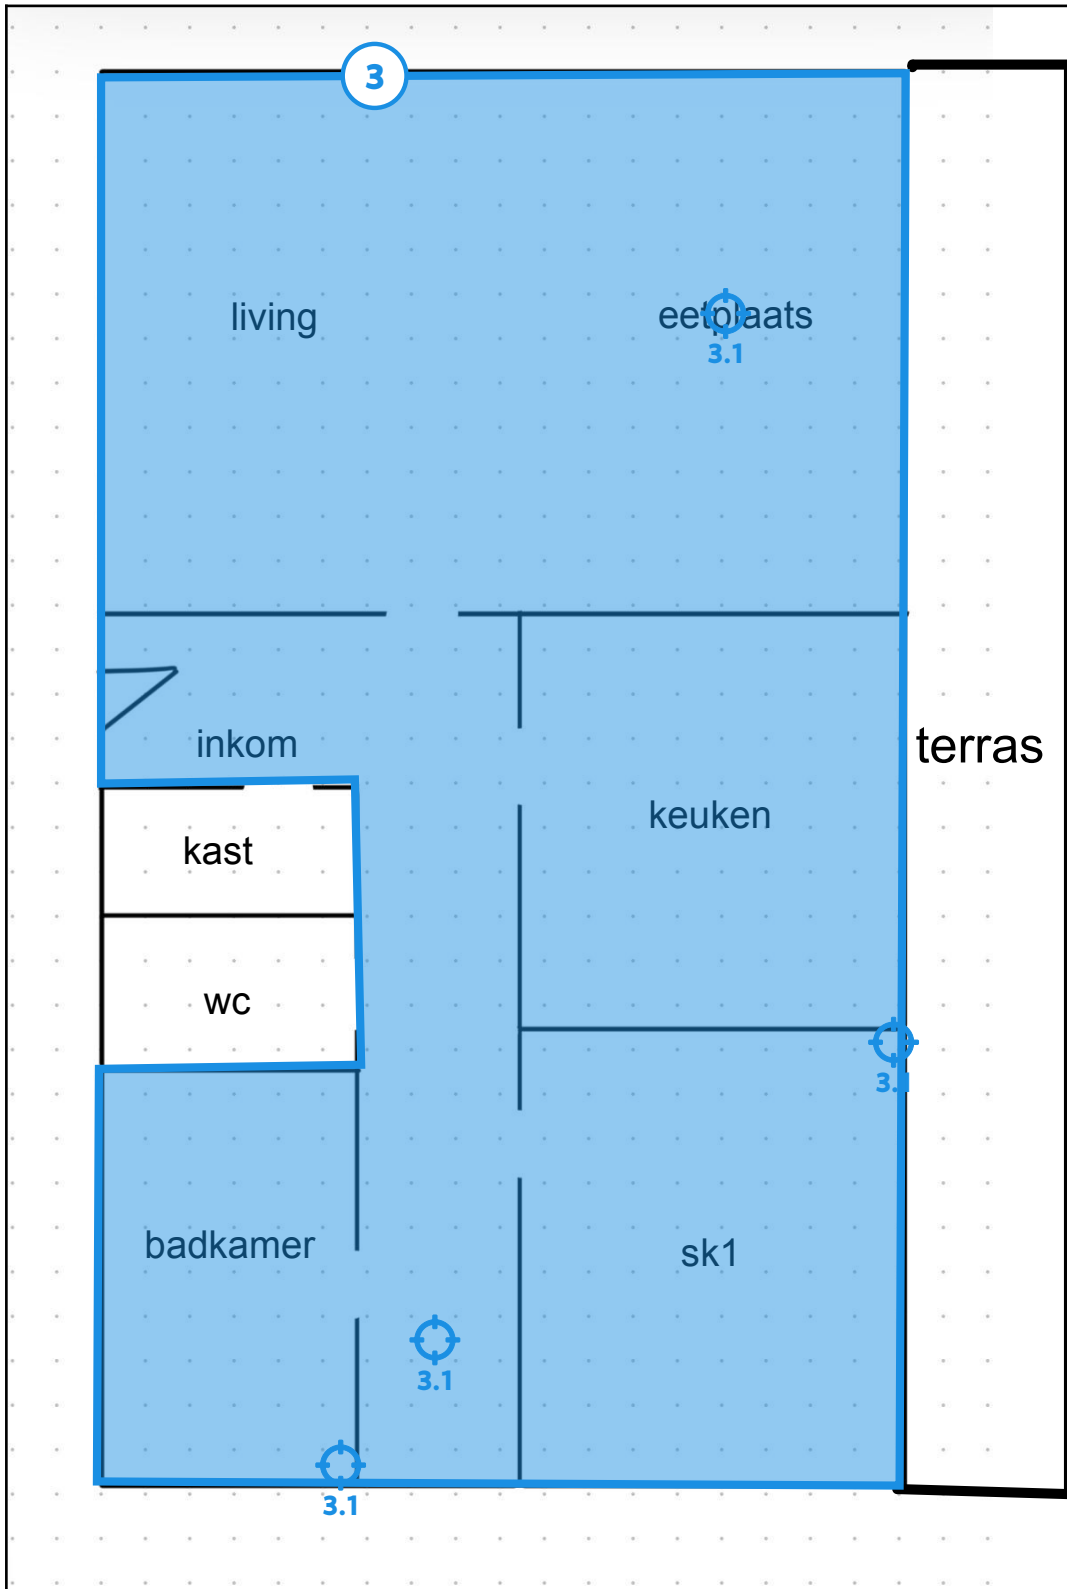
Plan 1.2: 14de verdieping plafond

3. Pleisterwerk plafond	Geen asbest	-
3.1 Code: 33500/02	Mengmonster	-

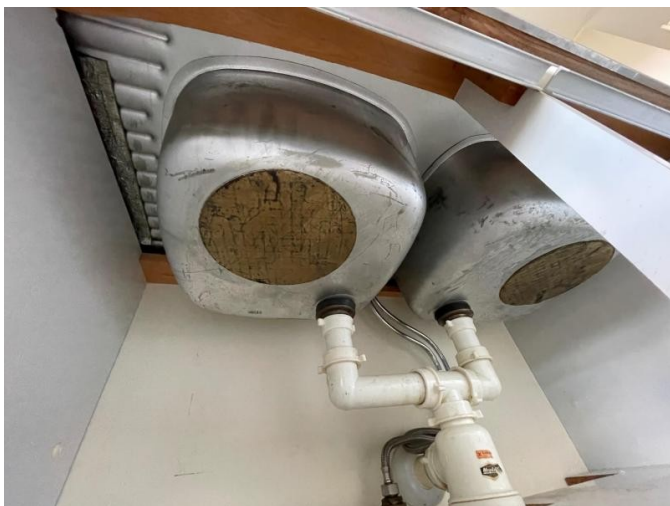
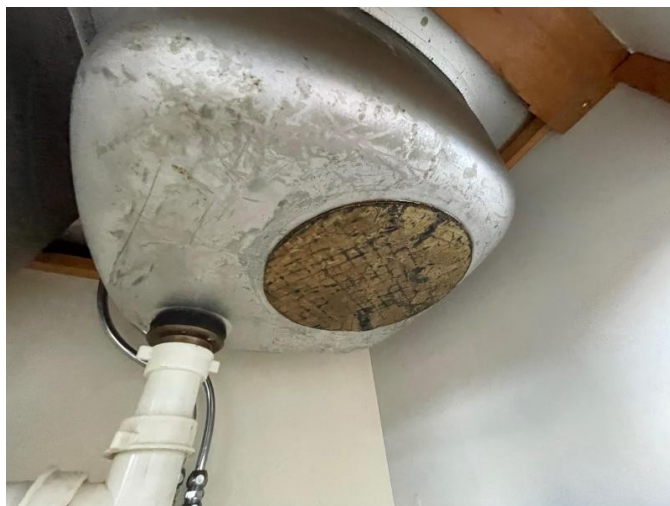
Overzichtsfoto

Geen asbest

#	Type	Referentie	Resultaat
2.1	Puntmonster	33500/03	Geen asbest

Beschrijving	Anti dreun
Omgeving	Binnen
Primaire drager	Inrichting (meubilair, ...)
Bindmiddel van materiaal	Bitumen (roofing, teer, asfalt)

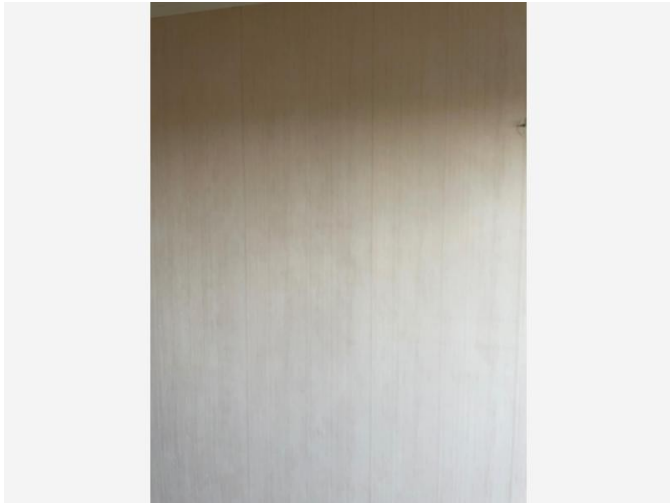
Fiche 4: Pleisterwerk muren

Geen asbest

#	Type	Referentie	Resultaat
4.1	Mengmonster	33500/01	Geen asbest

Beschrijving	Pleisterwerk muren
Omgeving	Binnen
Primaire drager	Binnenwand
Bindmiddel van materiaal	Gips - kalk
