Asbestinventarisatetest

Brugskén 33, 9100 Sint-Niklaas

Attestnummer : 20240716-000071.001

Zone 1: Hoofdgebouw

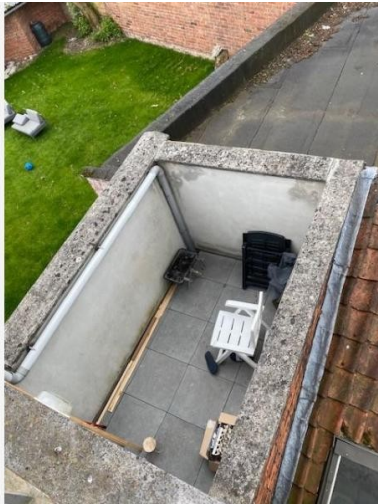
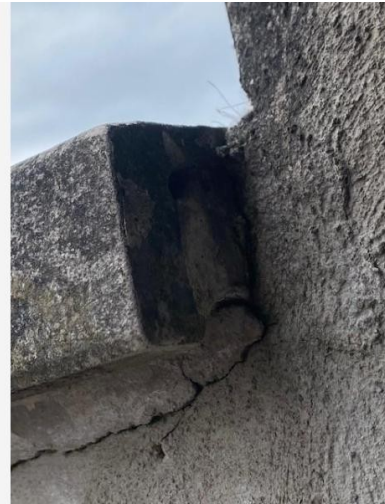
Overzichtsfoto

Het asbestmateriaal valt onder de mijlpaal van 2040.

Eindbeoordeling materiaalrisico	Laag materiaalrisico en/of verlaagde kans op vezelvrijgave
---------------------------------	--

Gebondenheid	Categorie 1: hechtgebonden in oorsprong
Asbestsoort (vezeltype)	Crocidoliet aanwezig
Asbestconcentratie	Laag (< 50%)
Afschermingsgraad van het gehele materiaal	Geheel of deels vrij aan de buitenlucht
Toestand van het materiaal	Licht beschadigd, licht verweerd. Intact materiaal type Pical – asbestboard of categorie III 'gebondenheid'

Beschrijving	Deksteen terras
Omgeving	Buiten
Primaire drager	Afboording, omheining...
Asbestmateriaal	Deksteen, muurkap - Hol
Bindmiddel van asbestmateriaal	Cement
Gebondenheid op basis van bindmiddel	Hecht
Hoeveelheid (oppervlakte - dikte - aantal)	<ul style="list-style-type: none">• 2,00 m² - 10,00 cm - 3 stuks
Totaal volume	0,60 m ³
Eenvoudig bereikbaar	Ja
Bevestigingswijze	<ul style="list-style-type: none">• Verlijmd, ingegoten, versmeerd
Identificatiemethode	Vaststelling zonder monstername
Destructieve handeling voor identificatie	Nee

- Zorg voor een veilig beheer. Vermijd het beschadigen van het asbestmateriaal. Controleer de toestand jaarlijks op wijzigingen.

- Eenvoudige handelingen: mag via doe-het-zelf of door werknemer(s) met opleidingsattest eenvoudige handelingen
De dekstenen kunnen voorzichtig losgebeiteld worden , extra bevochtigen om stof te voorkomen + dragen van de nodige beschermingsmiddelen (mondmasker ffp3, handschoenen,tyvec) verpakken in plastic folie en afvoeren naar het containerpark als hechtgebonden asbestafval.

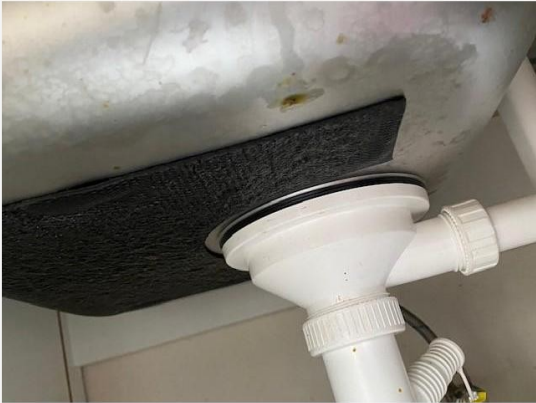
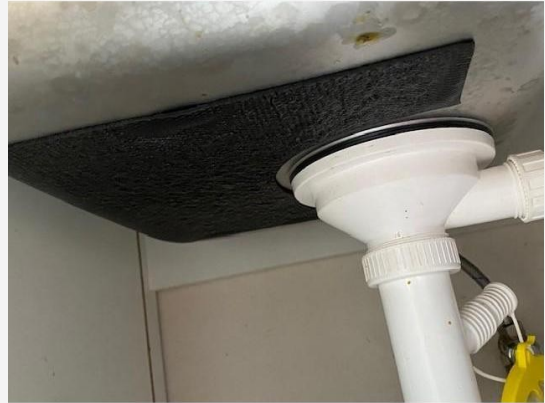
Overzichtsfoto

Geen asbest

Beschrijving	Bitumen onderkant gootsteen keuken
Omgeving	Binnen
Identificatiemethode	Vaststelling met bewijsdocument, zonder monstername
Destructieve handeling voor identificatie	Nee
