Asbestinventarisatetest

Spoorweglaan 54, 9100 Sint-Niklaas

Attestnummer : 20231031-000340.000

Zone 1: Woning

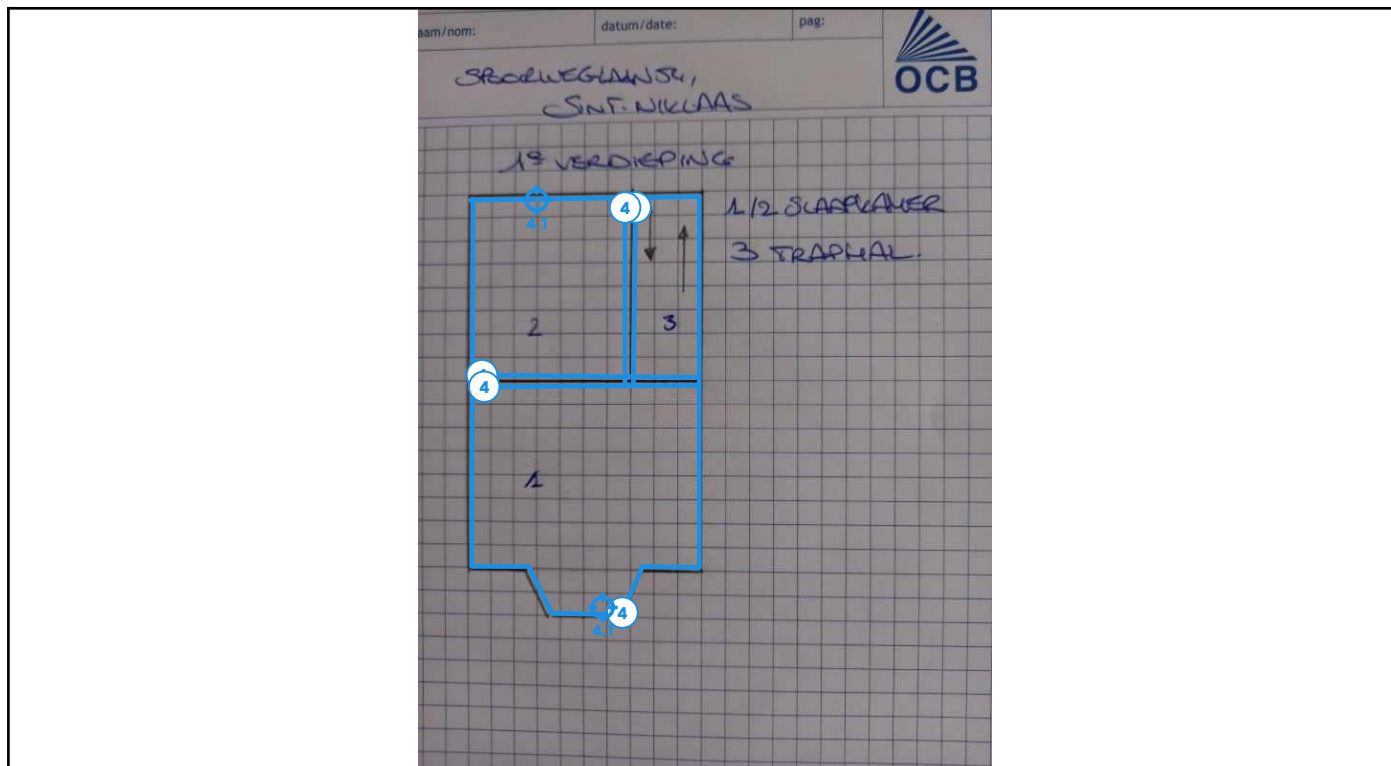
Plan 1.3: 1e verdieping

| Beschrijving | Type | Actie |
|---|---|---|
| 4. Pleister wand op 1e en 2e verdieping | Geen asbest | - |
| 4.1 Code: Pleister wand | Mengmonster | - |
