# Asbestinventarisatetest

Gasmeterstraat 21/3, 9100 Sint-Niklaas

Attestnummer : 20240923-000320.000

# Zone 1: Hoofdgebouw

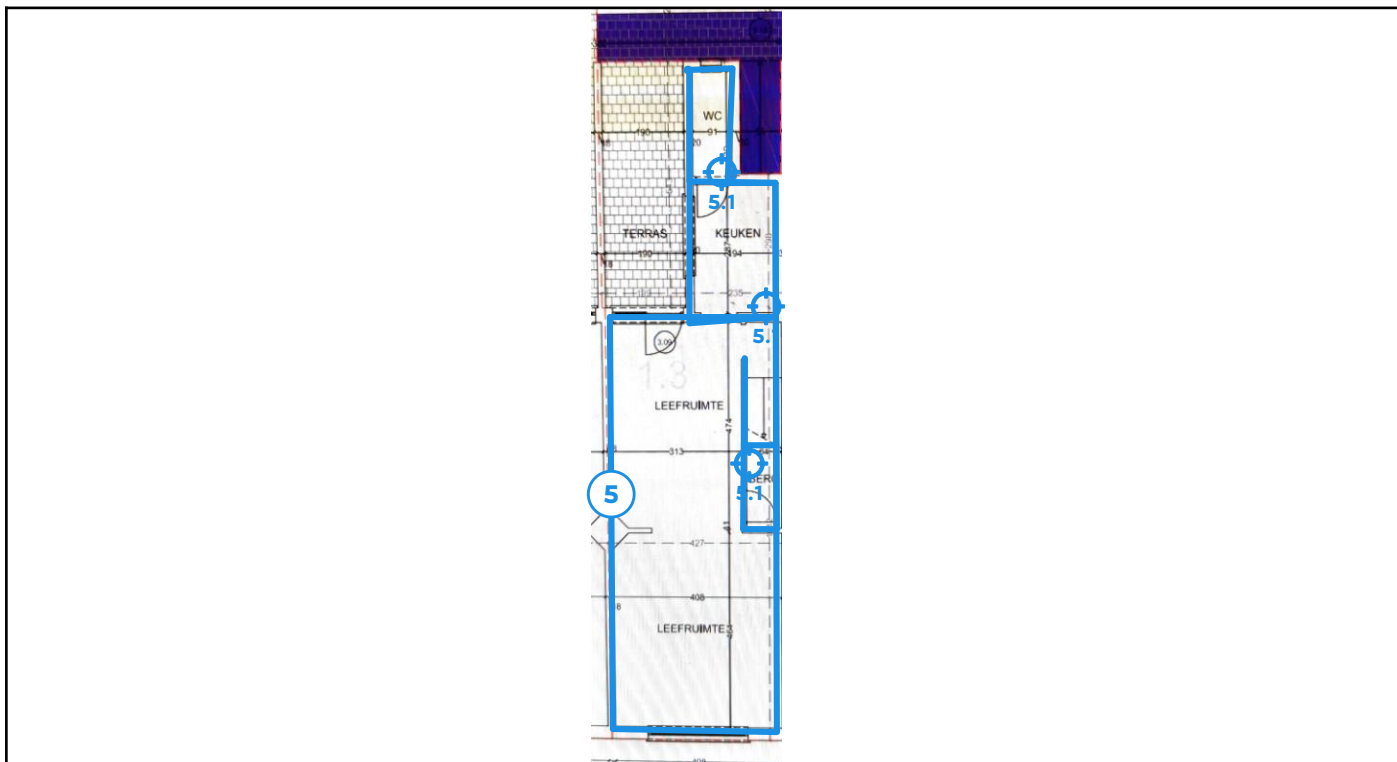
## Plan 1.1: Gelijkvloers : pleisterwerk wanden

Beschrijving	Type	Actie
5. Pleisterwerk wanden	Geen asbest	-
5.1 Code: MM01	Mengmonster	-

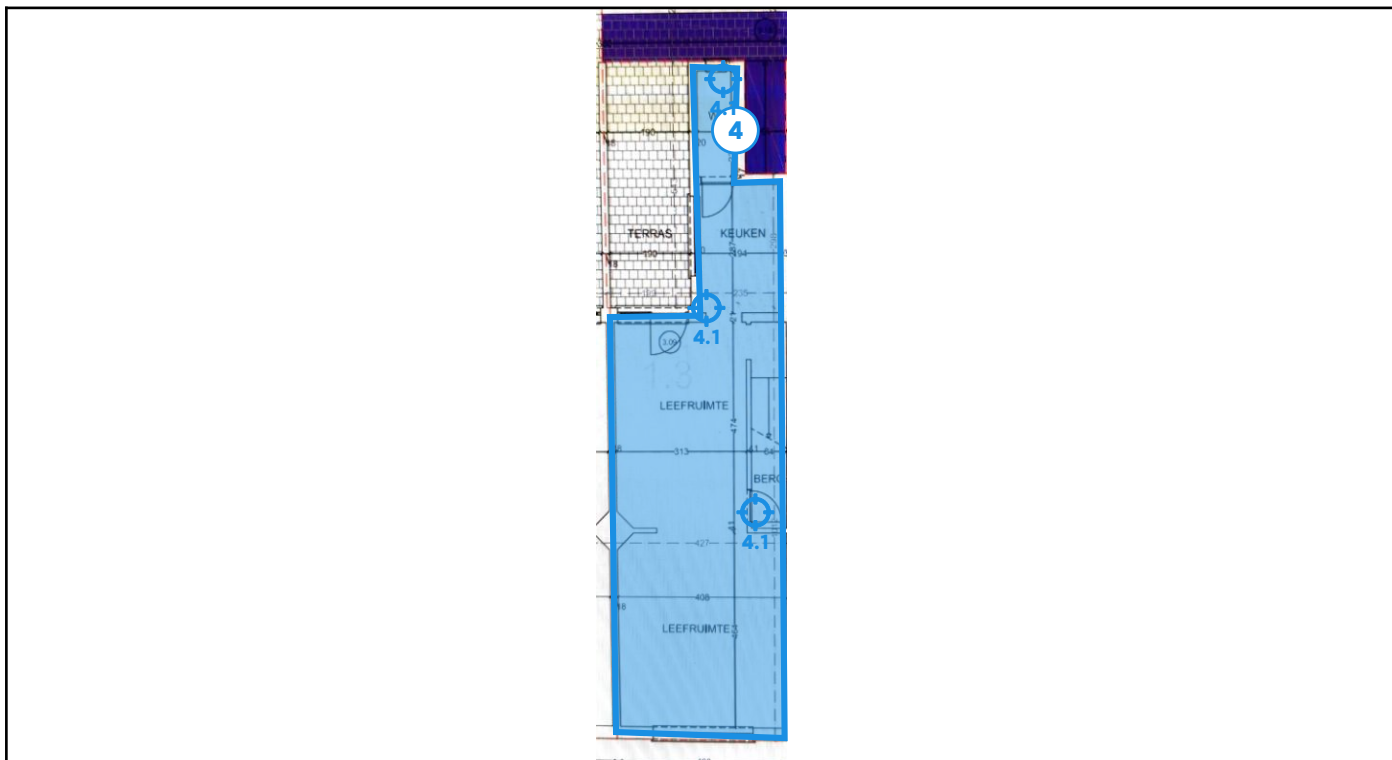
## Plan 1.2: Gelijkvloers : pleisterwerk plafond

Beschrijving	Type	Actie
4. Pleisterwerk plafond	Geen asbest	-
4.1 Code: MM02	Mengmonster	-

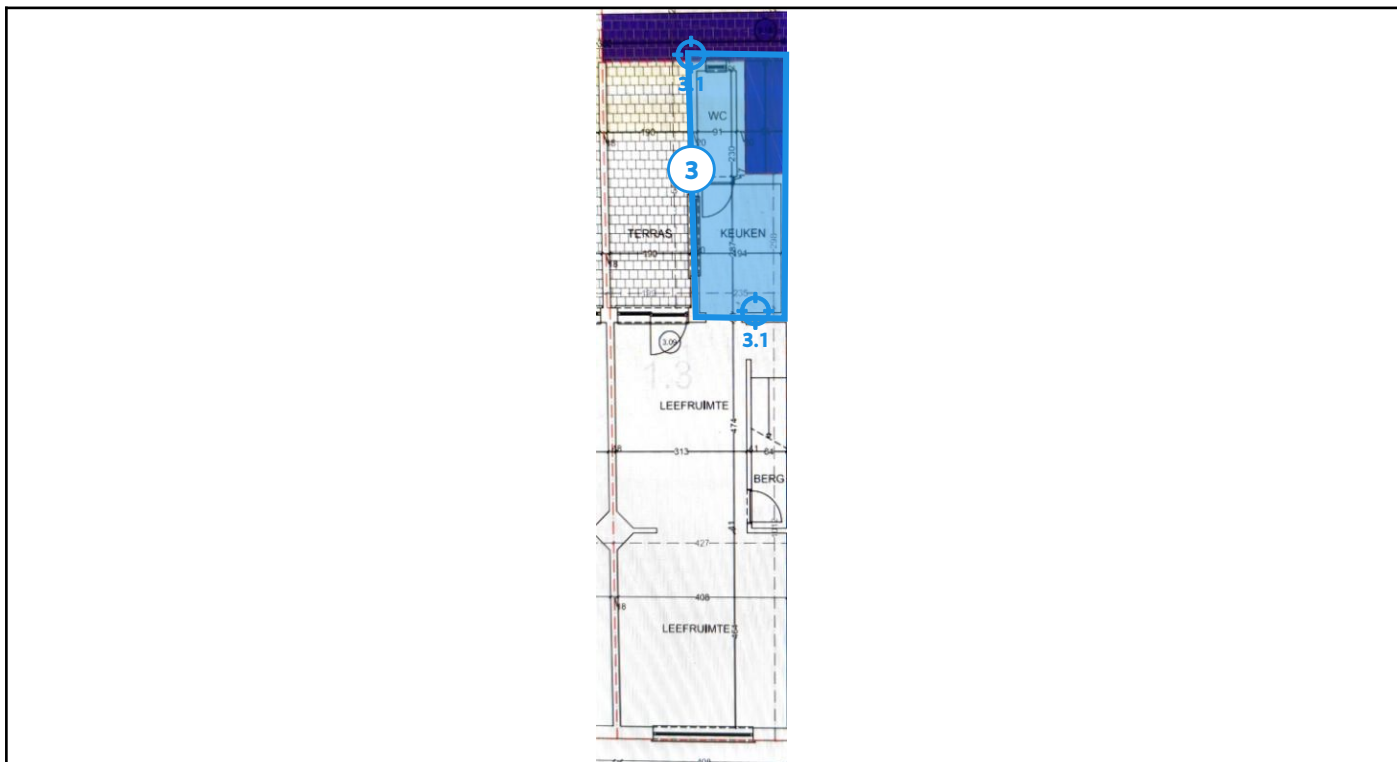
## Plan 1.3: Gelijkvloers : roofing plat dak

Beschrijving	Type	Actie
3. Roofing plat dak	Geen asbest	-
3.1 Code: MM03	Mengmonster	-

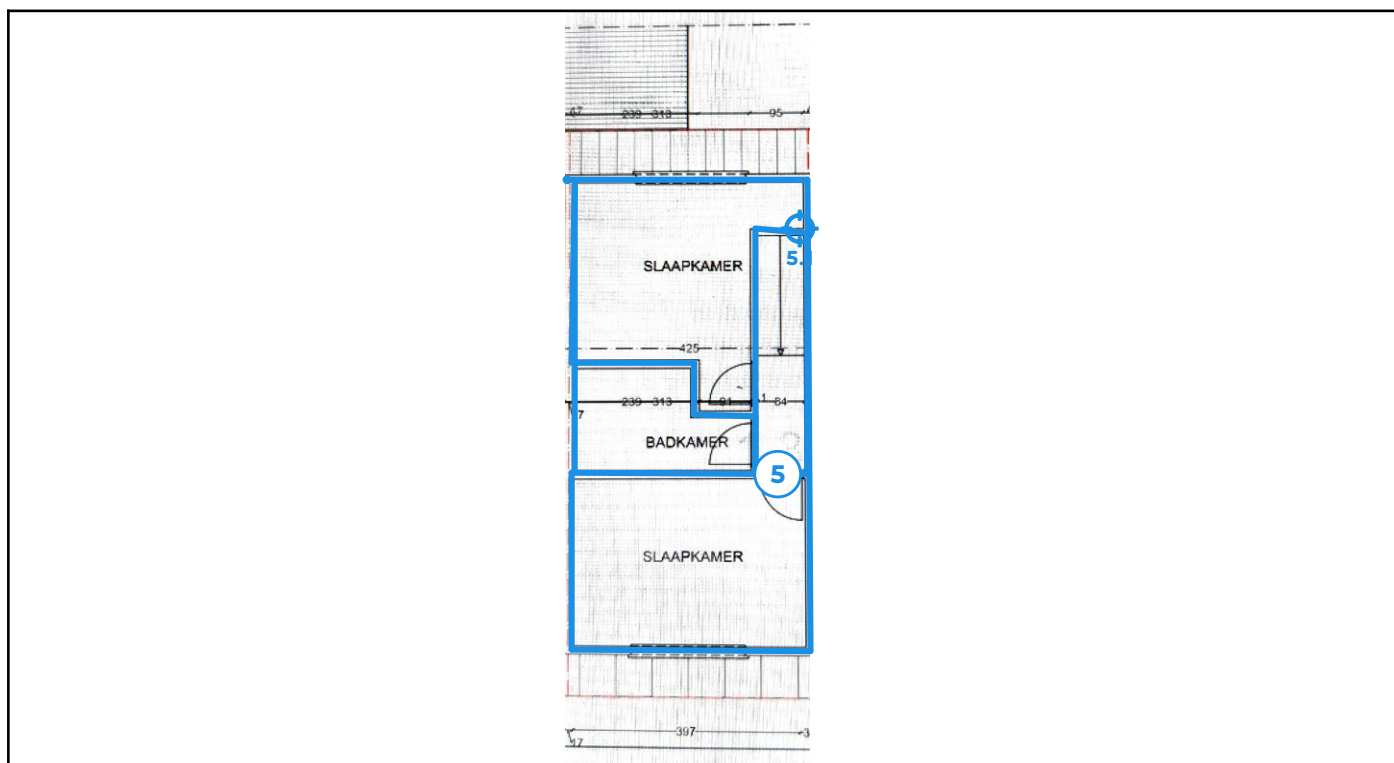
## Plan 1.4: Verdiep +1 : pleisterwerk wanden

Beschrijving	Type	Actie
5. Pleisterwerk wanden	Geen asbest	-
5.1 Code: MM01	Mengmonster	-

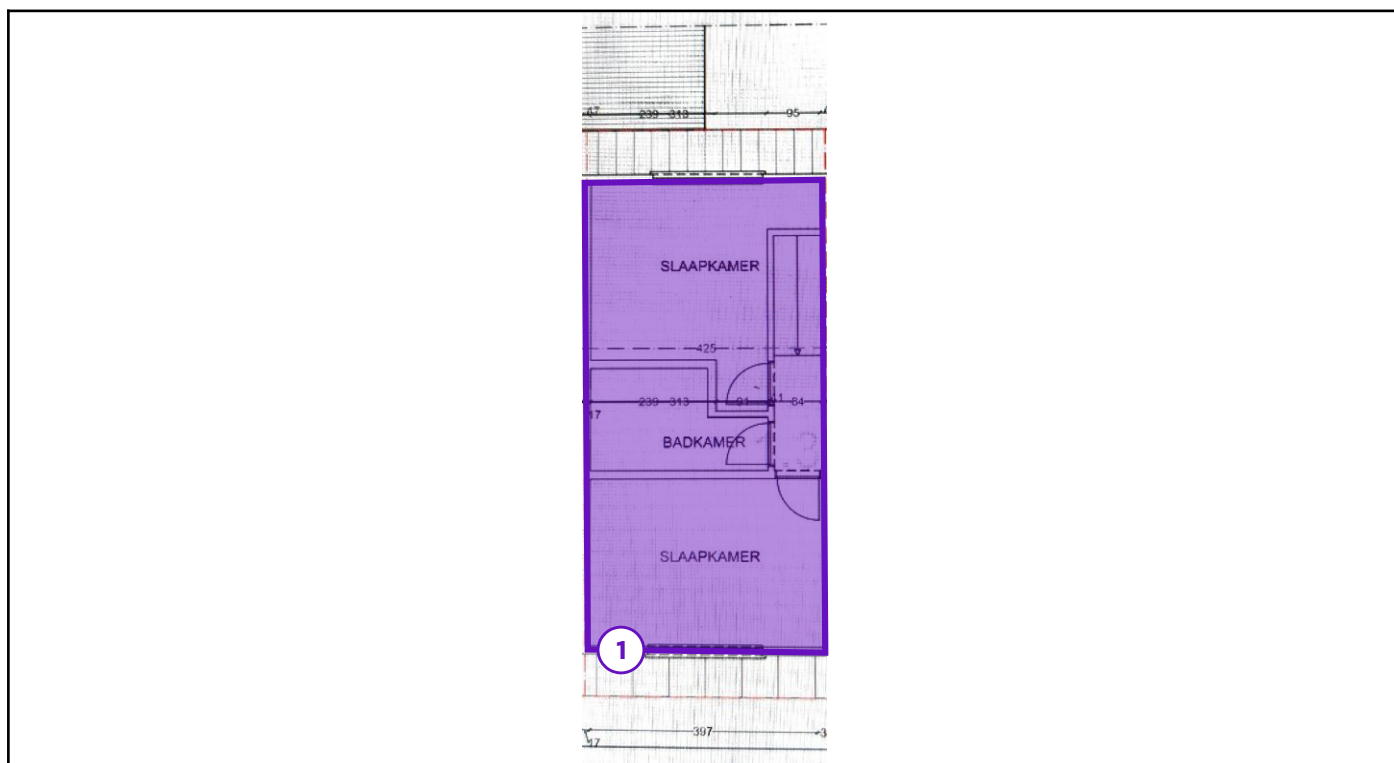
## Plan 1.5: Verdiep +1 : vals plafond

Beschrijving	Type	Actie
1. Vals plafond	Advies	-

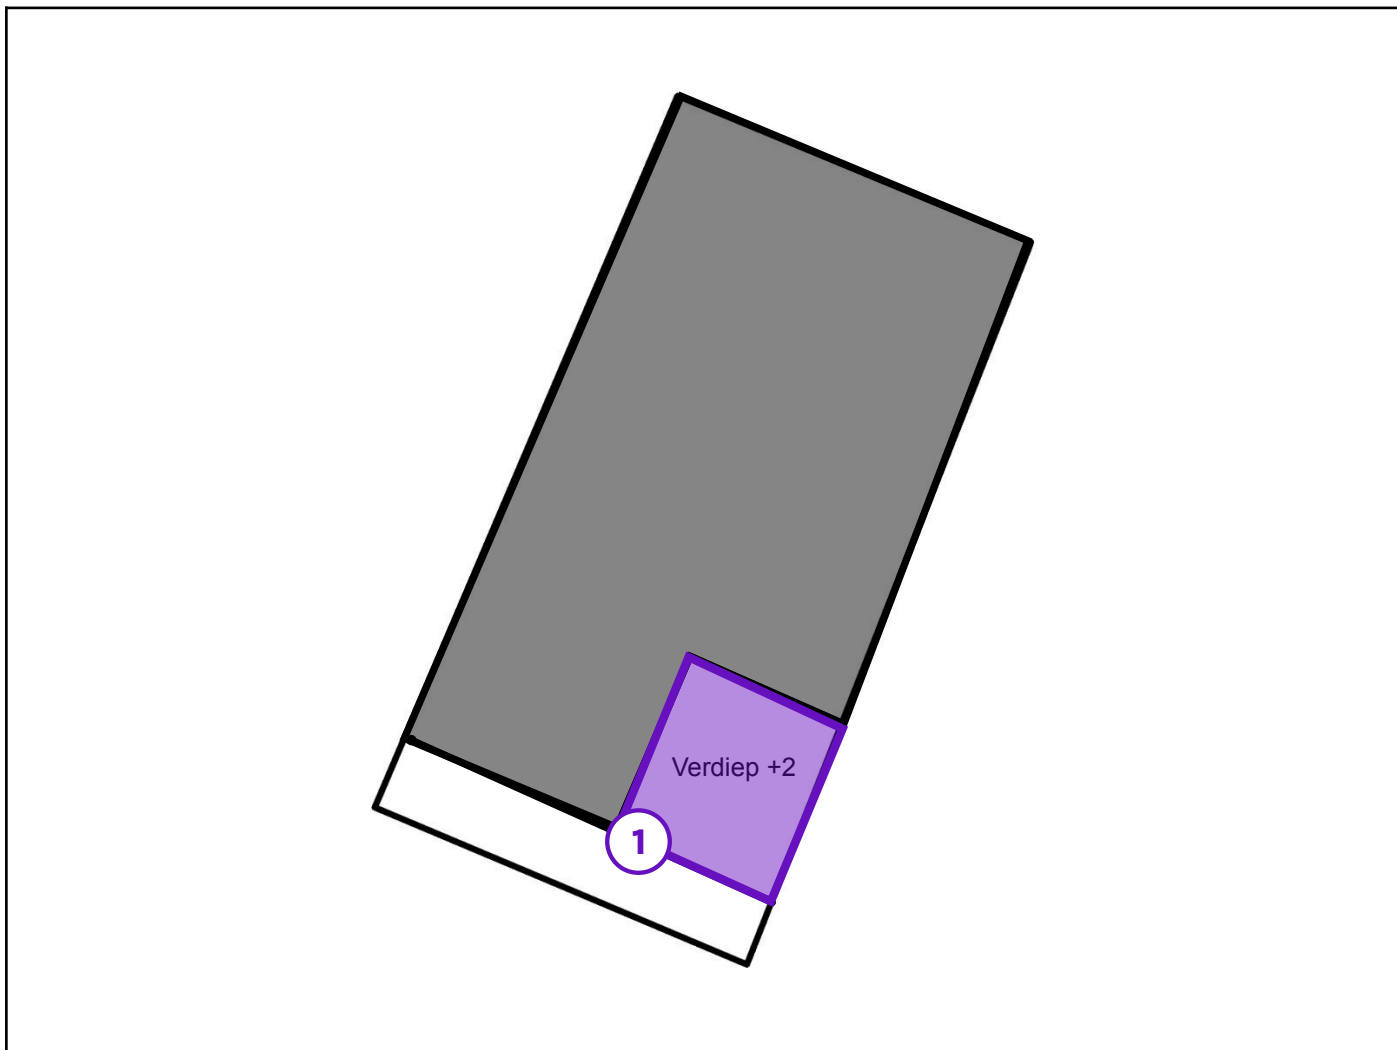
## Plan 1.6: Verdiep 2 : vals plafond

Beschrijving	Type	Actie
1. Vals plafond	Advies	-

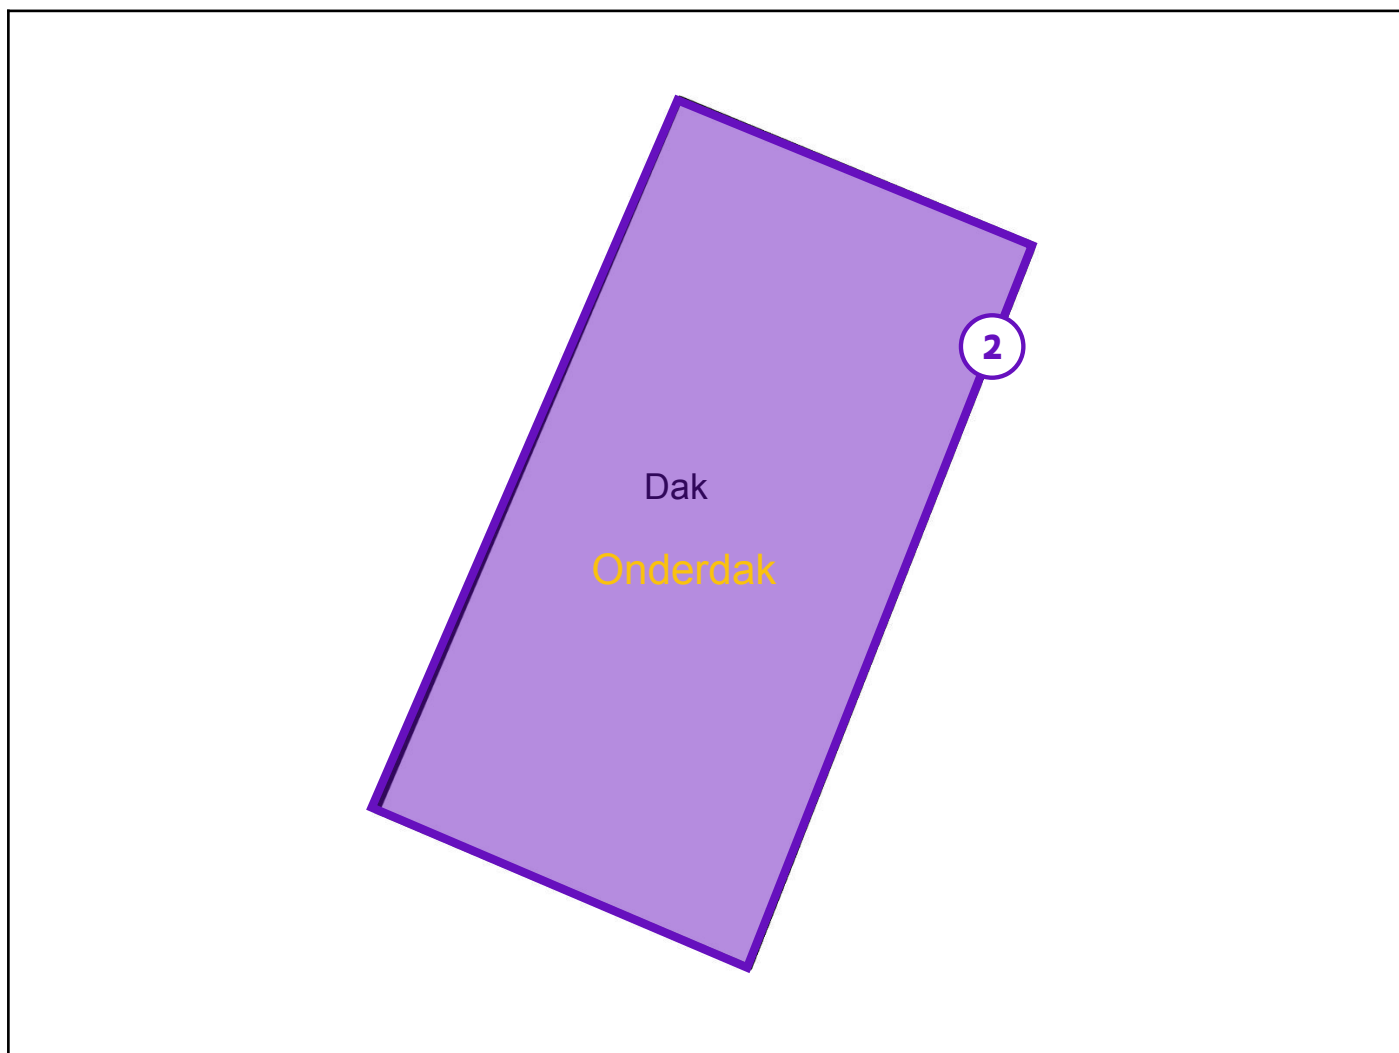
## Plan 1.7: Dak : onderdak

Beschrijving	Type	Actie
2. Onderdak	Advies	-

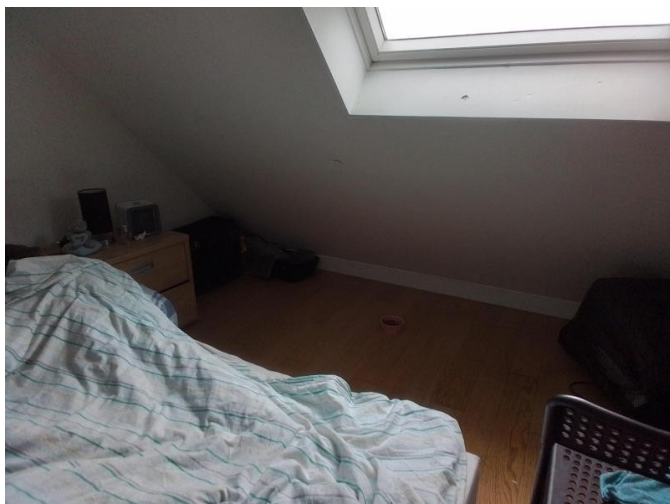
Geen pleisterwerk aanwezig aan het plafond op verdieping 1 en 2. Plafond bestaat uit gipsplaten.

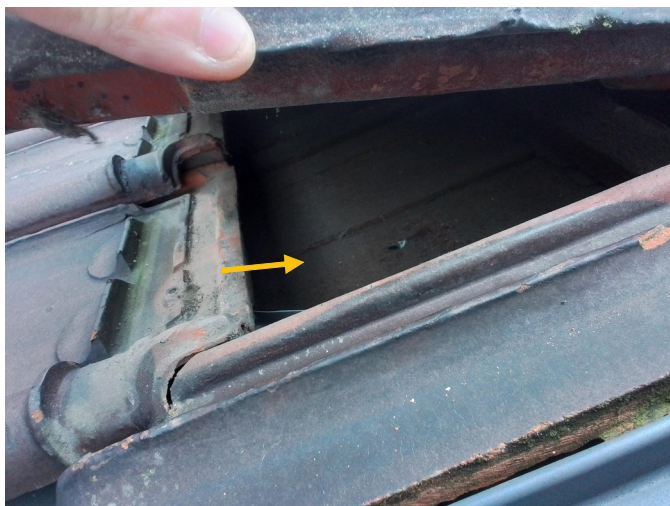
Onderdak is gecontroleerd en bestaat uit hout.

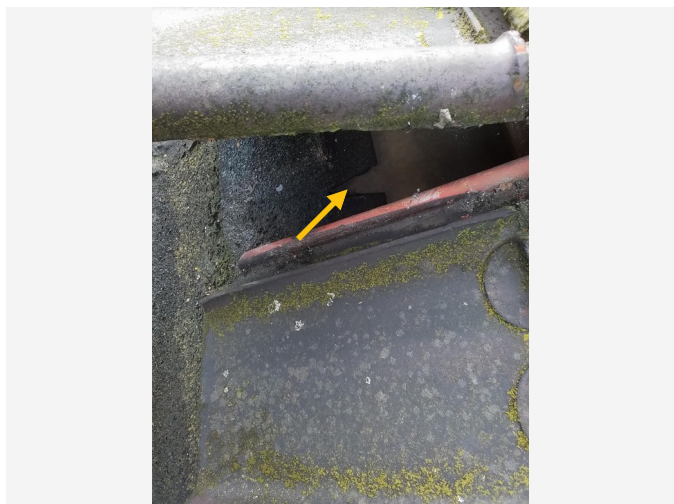
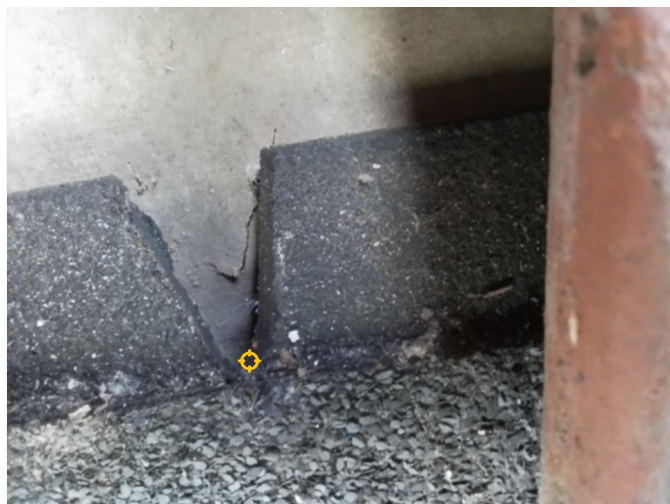
## Fiche 3: Roofing plat dak

Geen asbest

Beschrijving	Roofing plat dak
Omgeving	Binnen
Primaire drager	Plat dak
Bindmiddel van materiaal	Bitumen (roofing, teer, asfalt)
Gebondenheid op basis van bindmiddel	Hecht
Hoeveelheid (oppervlakte - aantal)	• 16,00 m <sup>2</sup> - 1 stuk
Totale oppervlakte	16,00 m <sup>2</sup>
Identificatiemethode	Vaststelling met monstername
Destructieve handeling voor identificatie	Nee

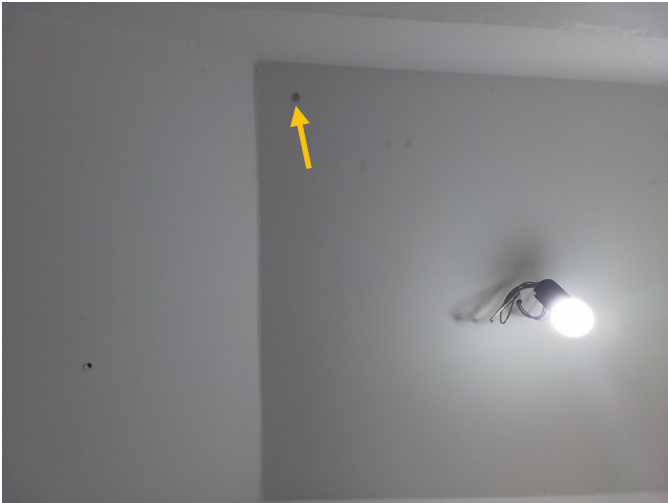
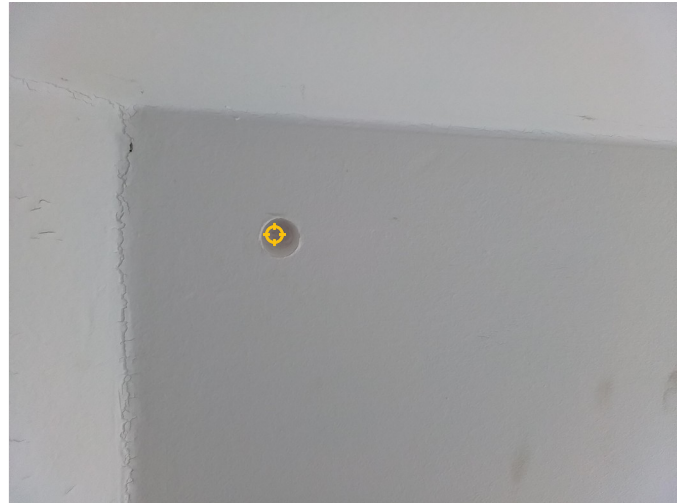
## Fiche 4: Pleisterwerk plafond

Geen asbest

Beschrijving	Pleisterwerk plafond
Omgeving	Binnen
Primaire drager	Plafond
Bindmiddel van materiaal	Gips - kalk
Gebondenheid op basis van bindmiddel	Niet-hechtgebonden
Hoeveelheid (oppervlakte - dikte - aantal)	• 50,00 m <sup>2</sup> - 2,00 cm - 1 stuk
Totaal volume	1,00 m <sup>3</sup>
Identificatiemethode	Vaststelling met monstername
Destructieve handeling voor identificatie	Nee

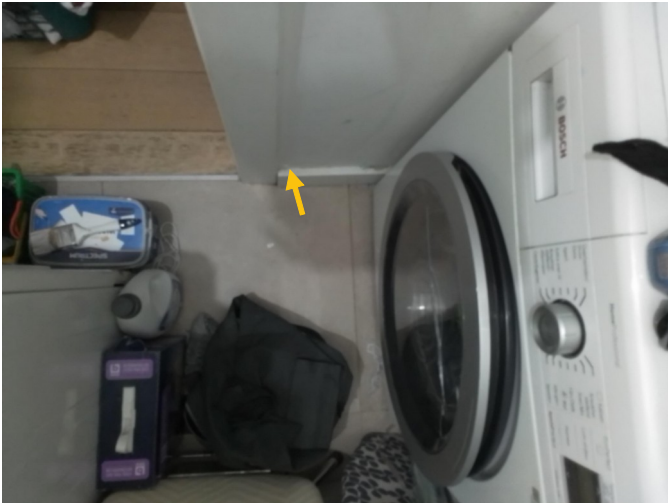
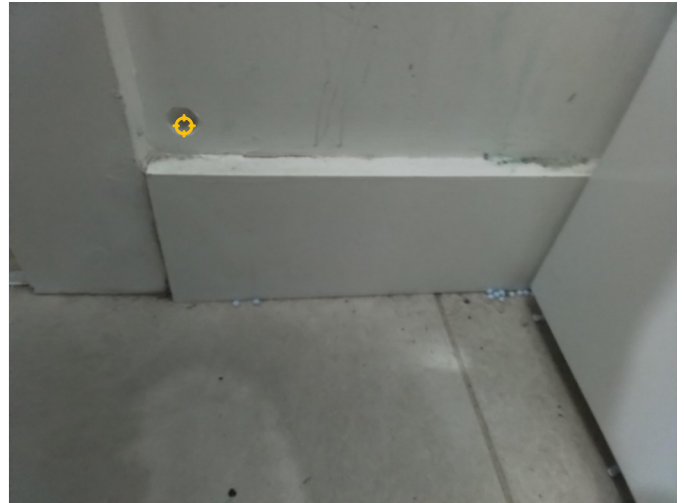
Geen asbest

<b>Beschrijving</b>	Pleisterwerk wanden
<b>Omgeving</b>	Binnen
<b>Primaire drager</b>	Binnenwand
<b>Bindmiddel van materiaal</b>	Gips - kalk
<b>Gebondenheid op basis van bindmiddel</b>	Niet-hechtgebonden
<b>Hoeveelheid (oppervlakte - dikte - aantal)</b>	• 300,00 m <sup>2</sup> - 2,00 cm - 1 stuk
<b>Totaal volume</b>	6,00 m <sup>3</sup>
<b>Identificatiemethode</b>	Vaststelling met monstername
<b>Destructieve handeling voor identificatie</b>	Nee
