Asbestinventarisatetest

Berkenlaan 11, 9100 Sint-Niklaas

Attestnummer : 20231115-000266.000

Uitgegeven op : 15.11.2023

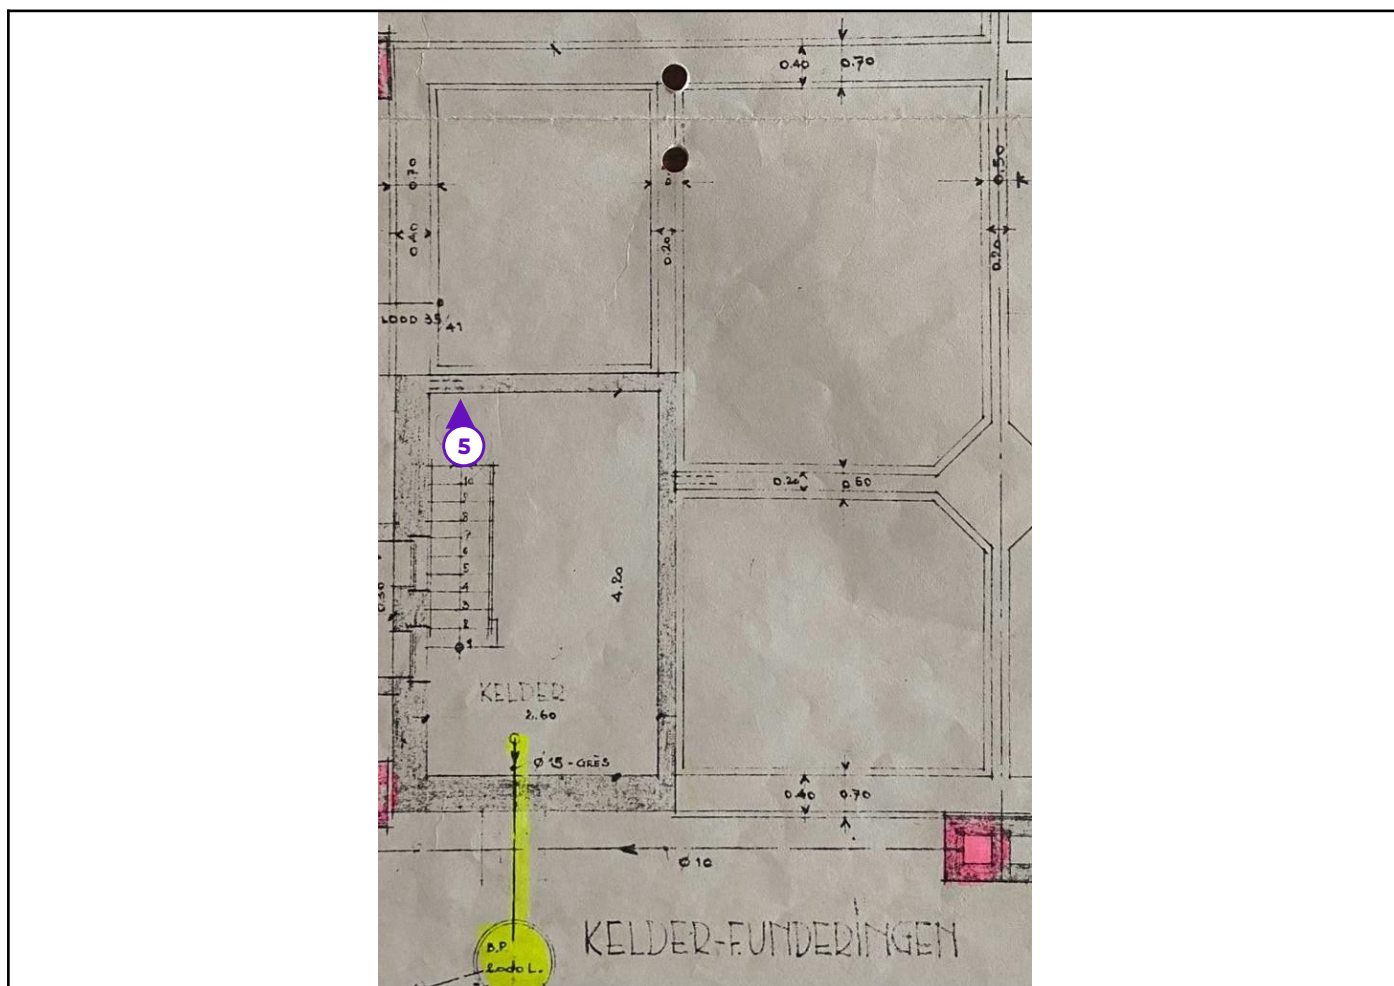
Plan 1.1: Kelder

Beschrijving	Type	Actie
5. Ketel	Advies	-

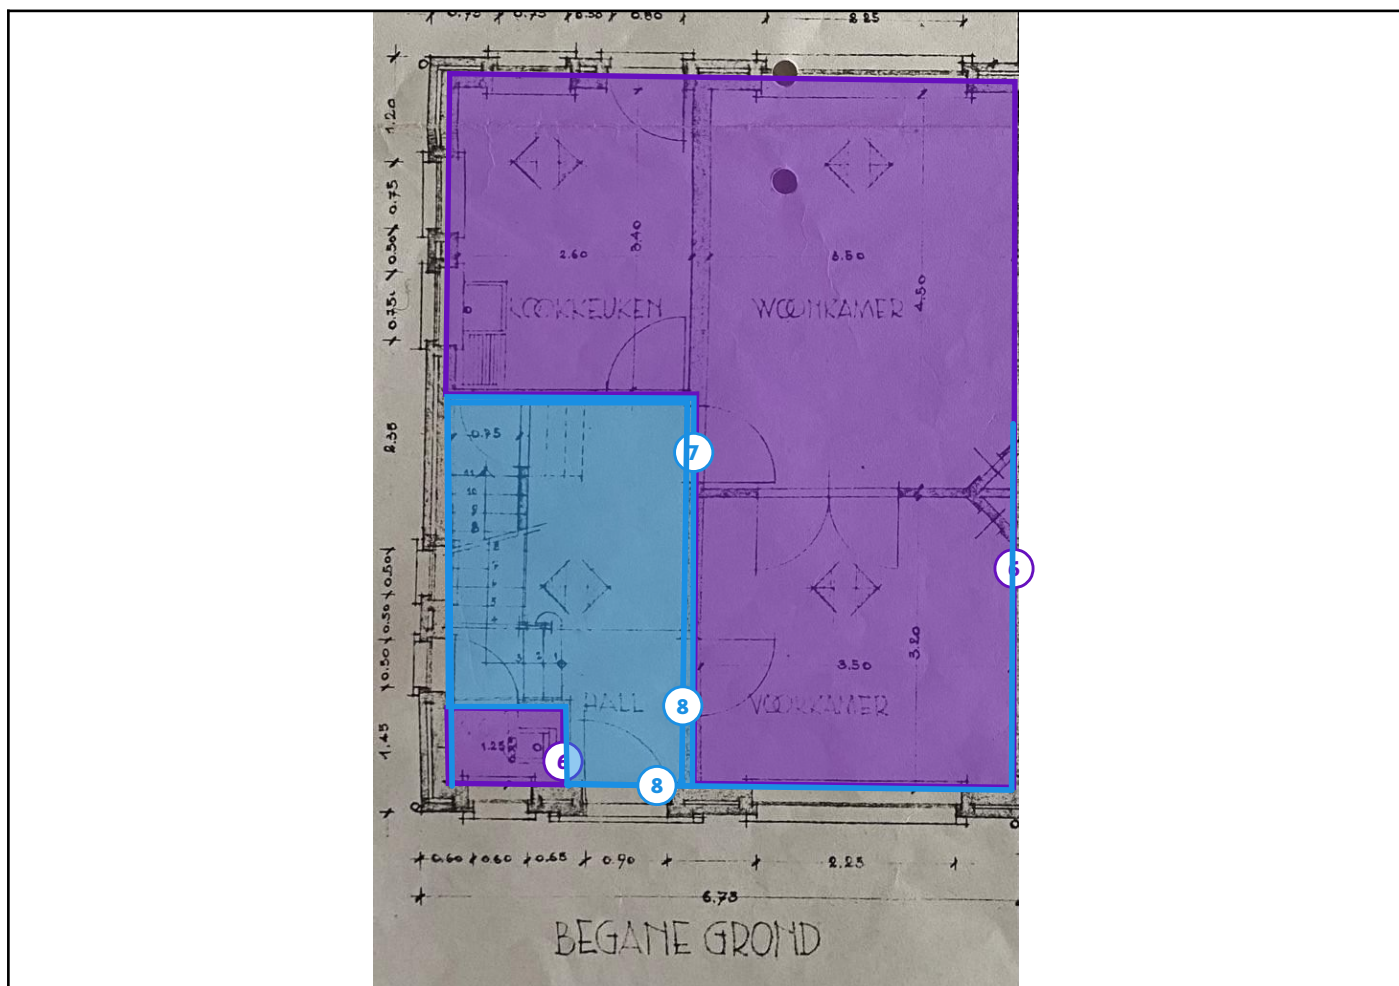
Plan 1.3: Bezetting muur - plafond gelijkvloers

Beschrijving	Type	Actie
6. Plafond plaat	Advies	-
7. Bezetting plafond	Geen asbest	-
8. Bezetting muur	Geen asbest	-

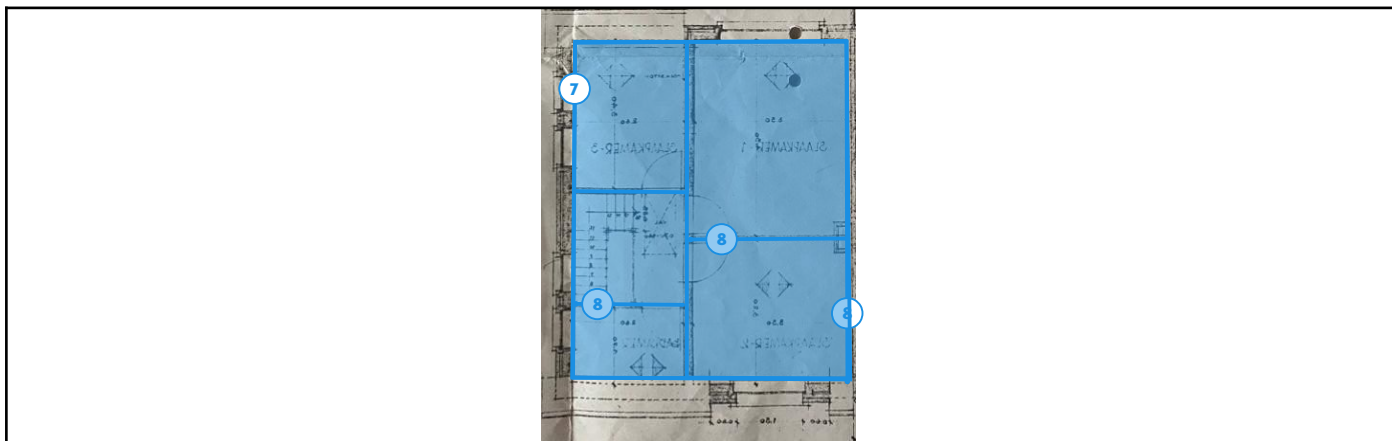
Plan 1.5: Bezetting muur - plafond eerste verdieping

Beschrijving	Type	Actie
7. Bezetting plafond	Geen asbest	-
8. Bezetting muur	Geen asbest	-
