# Asbestinventarisatetest

Kallobaan 178, 9120 Beveren

Attestnummer : 20230405-000063.000

Uitgegeven op : 05.04.2023

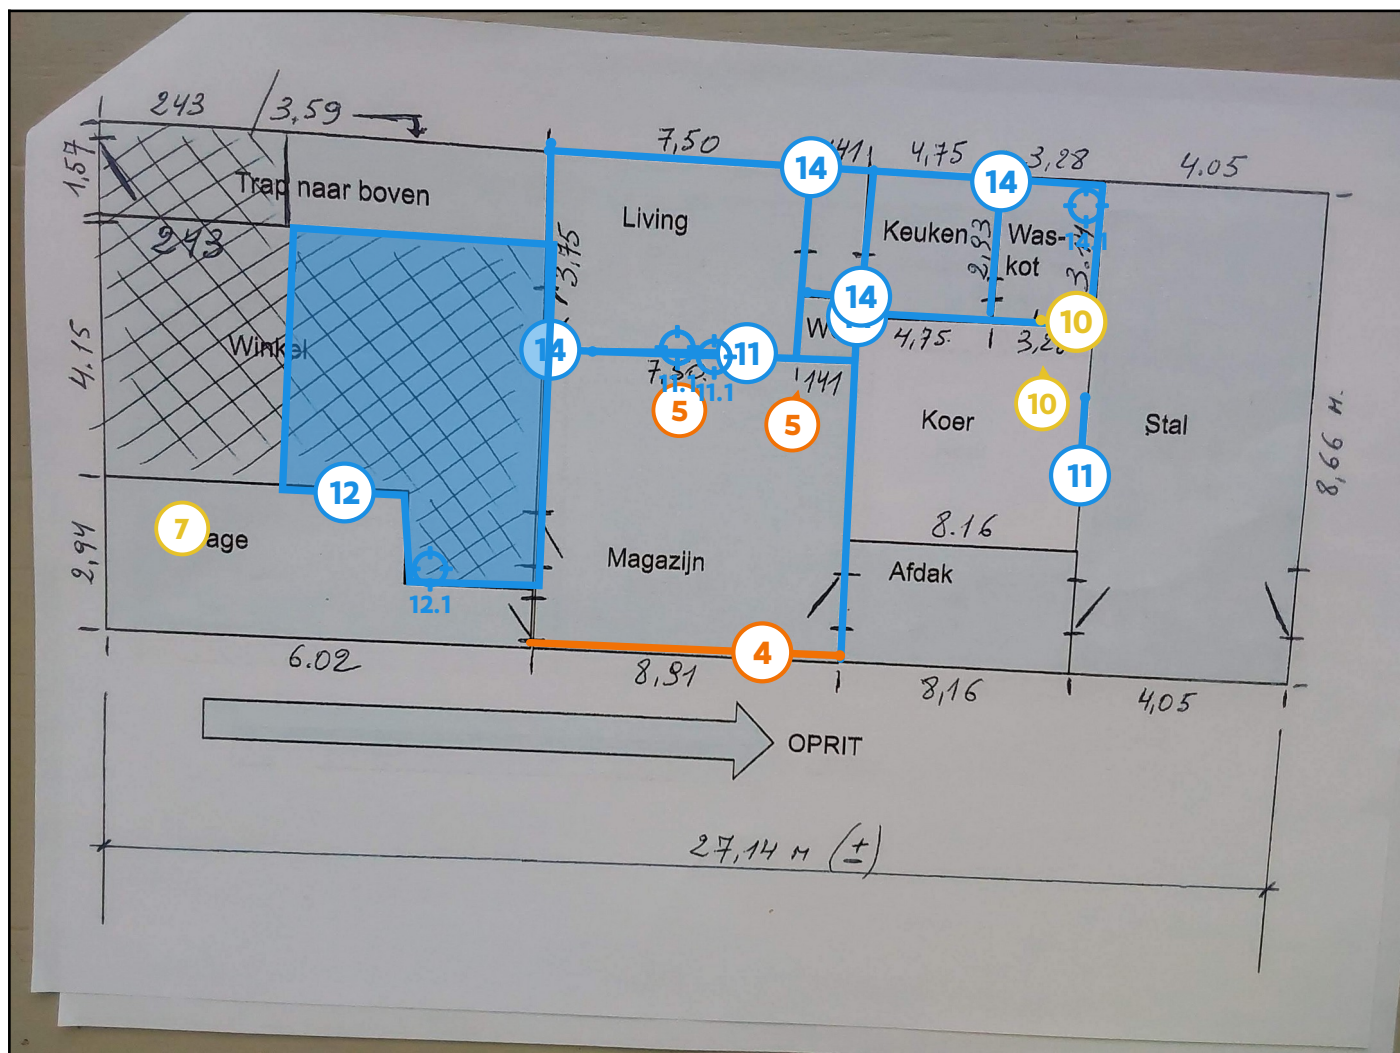
# Plan 1.1: Gelijkvloers

Beschrijving	Type	Actie
4. menuiseritplaten	Asbestmateriaal	Verwijderen
5. koord	Asbestmateriaal	Verwijderen
7. bakeliet	Asbestmateriaal	Zorgvuldig beheren
10. deurpaneel	Asbestmateriaal	Zorgvuldig beheren
11. kit	Geen asbest	-
11.1 Code: 7658601	Mengmonster	-
12. plafondtegel	Geen asbest	-

12.1 Code: 7658600	Puntmonster	-
14. Pleisterwerk muren	Geen asbest	-
14.1 Code: 7658599	Mengmonster	-

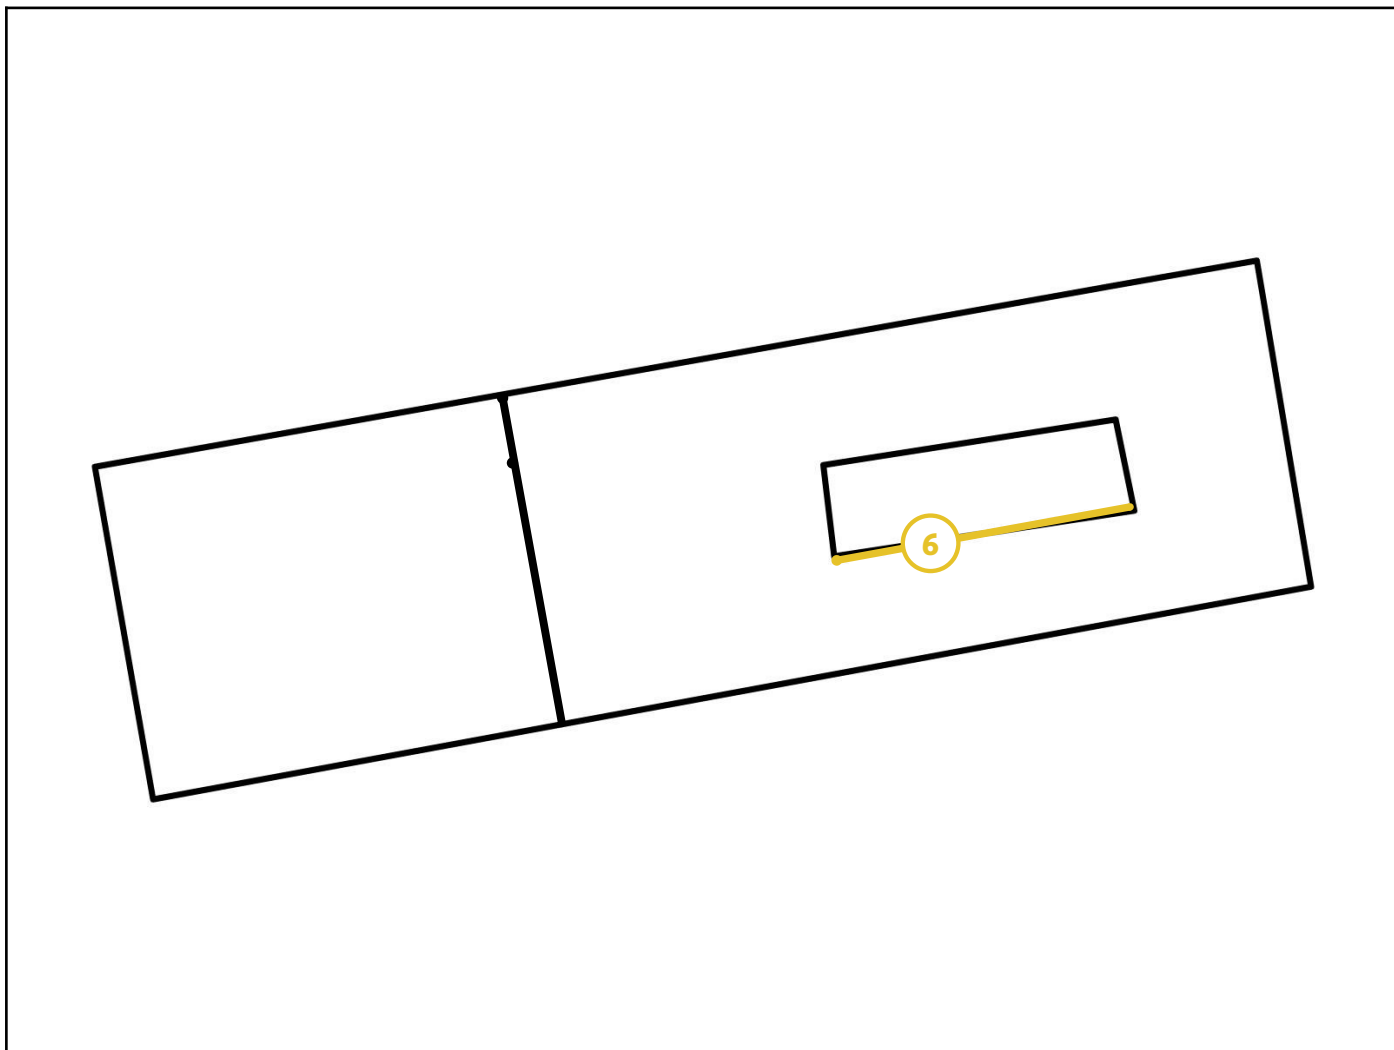
## Plan 1.3: Gelijkvloers

Beschrijving	Type	Actie
6. dekstenen	Asbestmateriaal	Zorgvuldig beheren

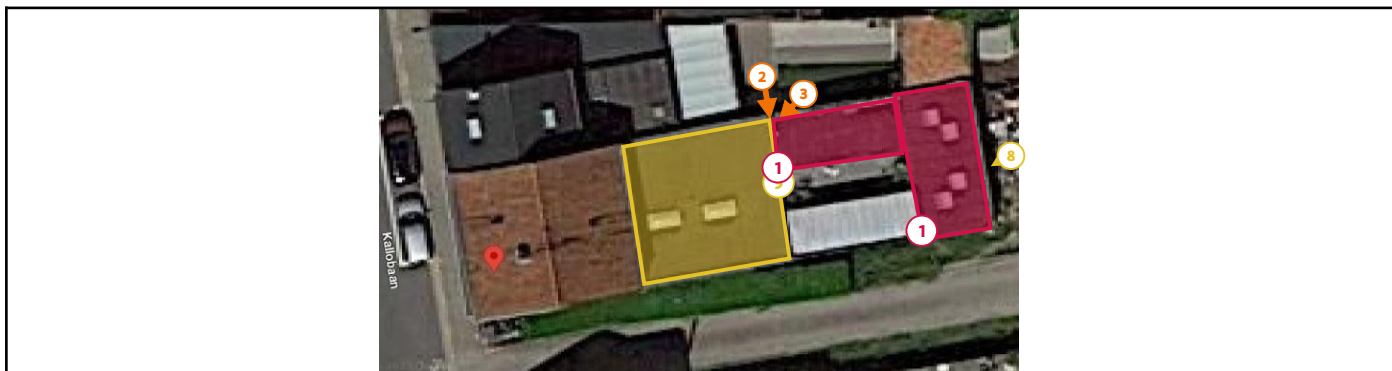
## Plan 1.4: kallobaan 178

Beschrijving	Type	Actie
1. golfplaten	Asbestmateriaal	Dringend verwijderen
2. schouwpijp	Asbestmateriaal	Verwijderen
3. schouwhoed	Asbestmateriaal	Verwijderen
8. verluchtingspijp	Asbestmateriaal	Zorgvuldig beheren
9. roofing	Asbestmateriaal	Zorgvuldig beheren

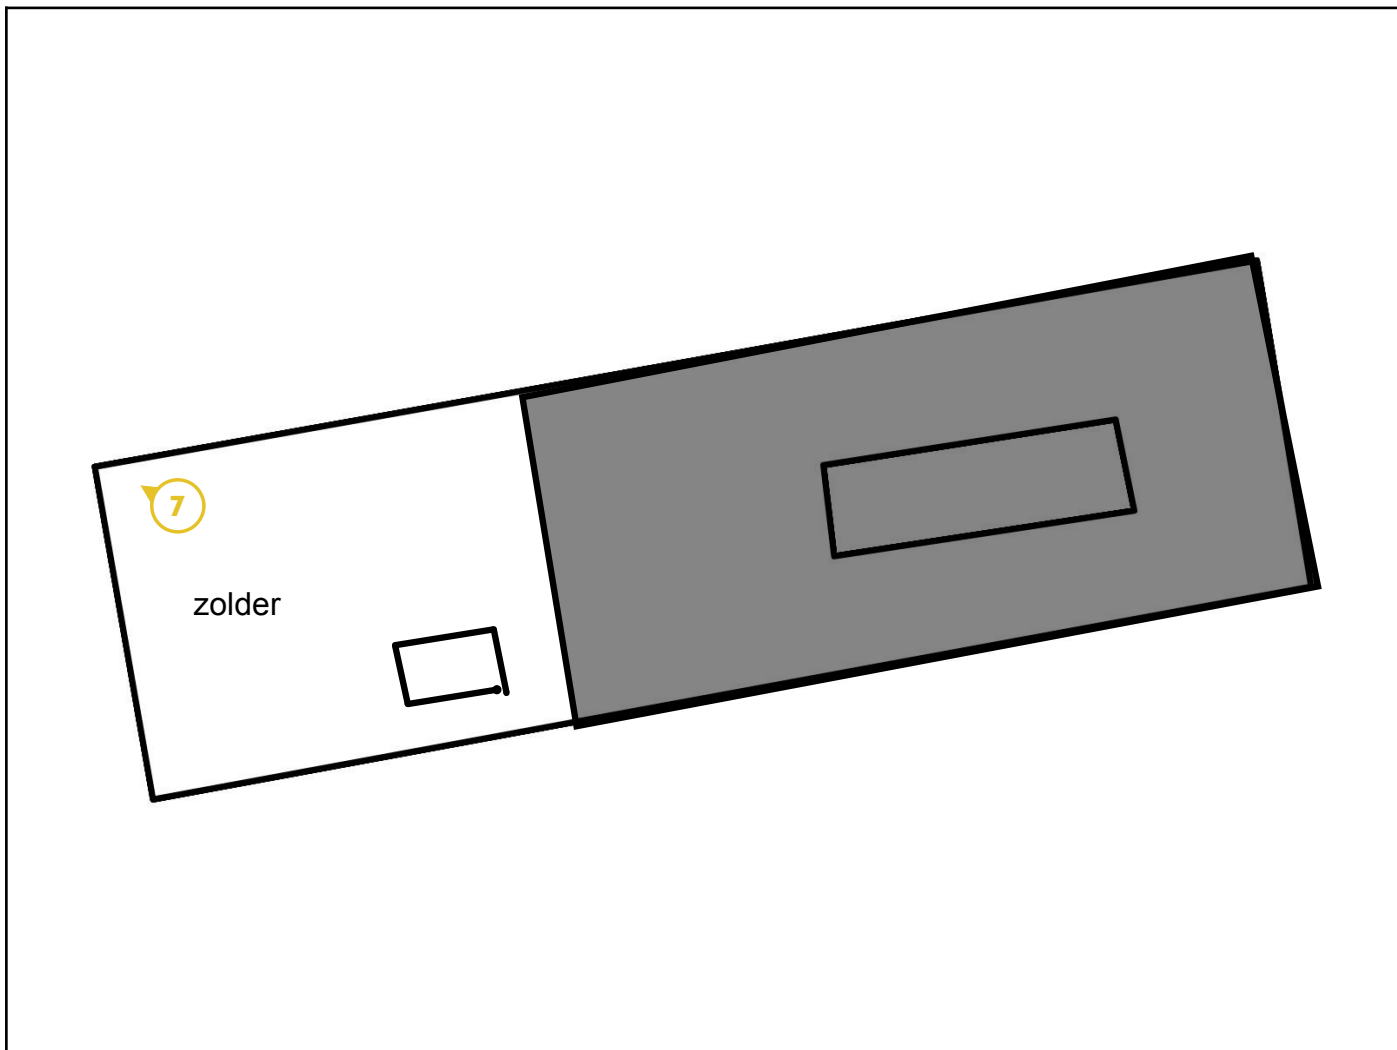
## Plan 1.5: zolder

Beschrijving	Type	Actie
7. bakeliet	Asbestmateriaal	Zorgvuldig beheren

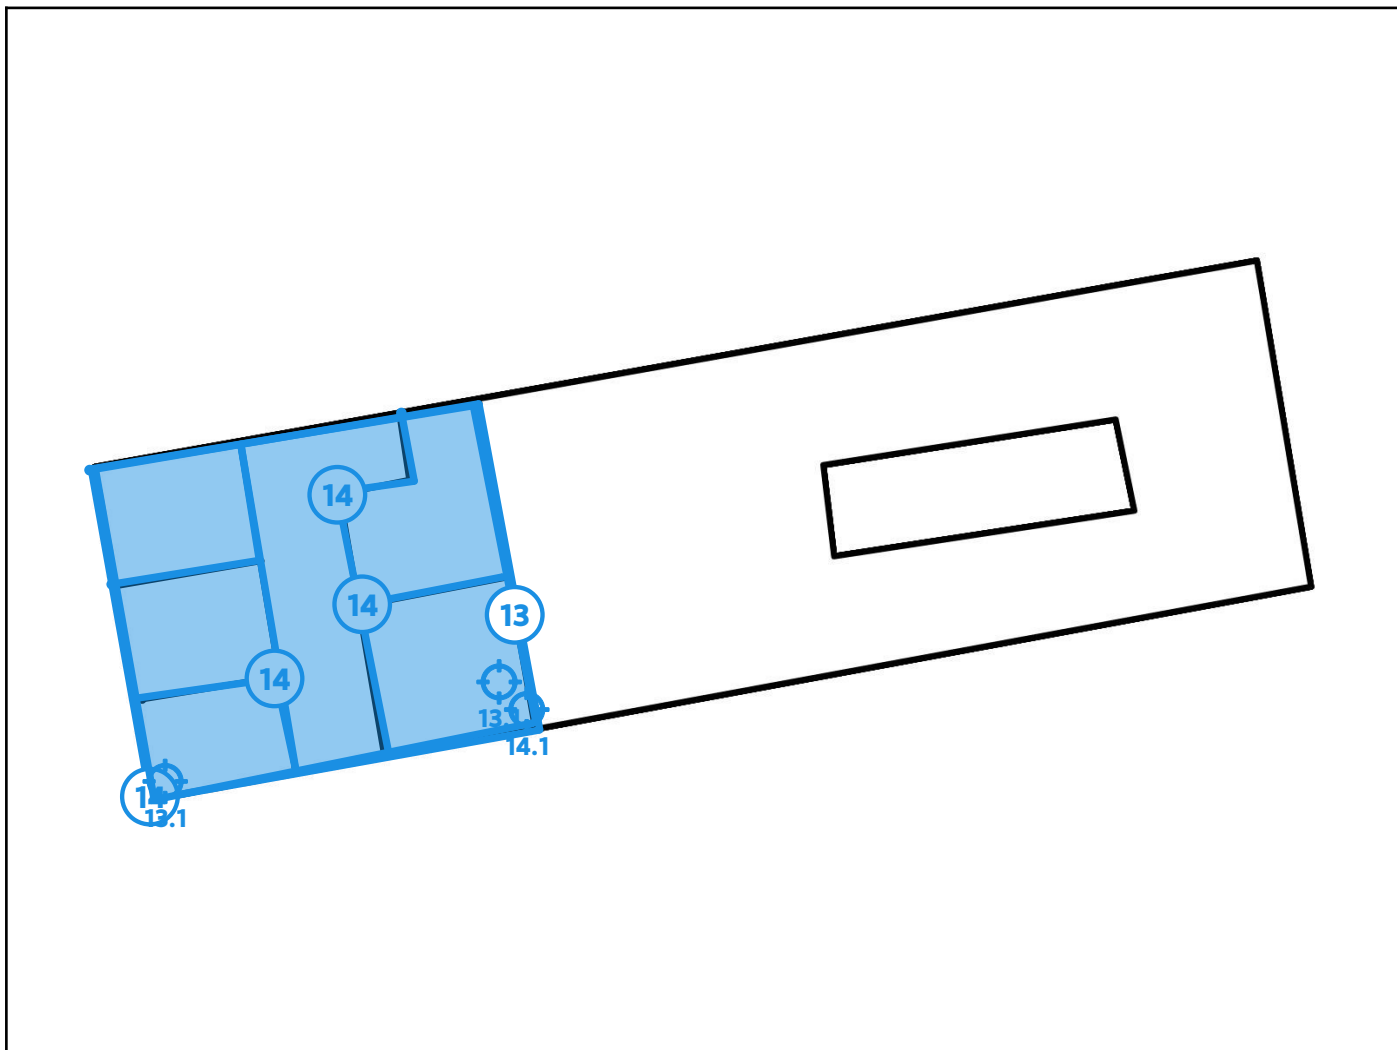
## Plan 1.6: Eerste verdiep

Beschrijving	Type	Actie
13. Pleisterwerk plafonds	Geen asbest	-
13.1 Code: 7658598	Mengmonster	-
14. Pleisterwerk muren	Geen asbest	-
14.1 Code: 7658599	Mengmonster	-

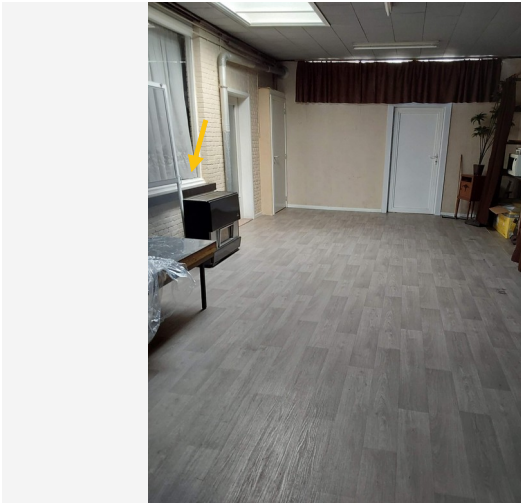
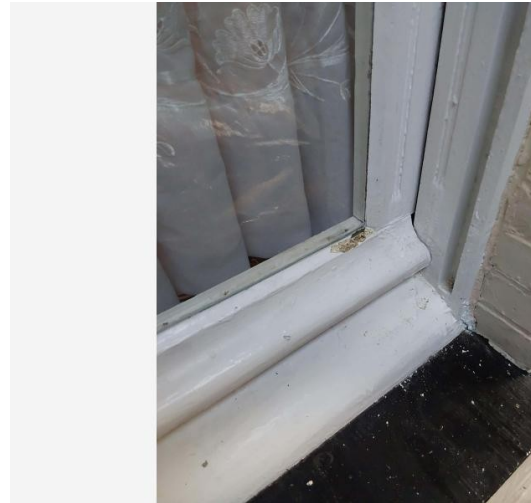
Geen asbest
