Asbestinventarisatetest

Blindstraat 45, 9140 Temse

Attestnummer : 20240628-000357.001

Uitgegeven op : 11.07.2024

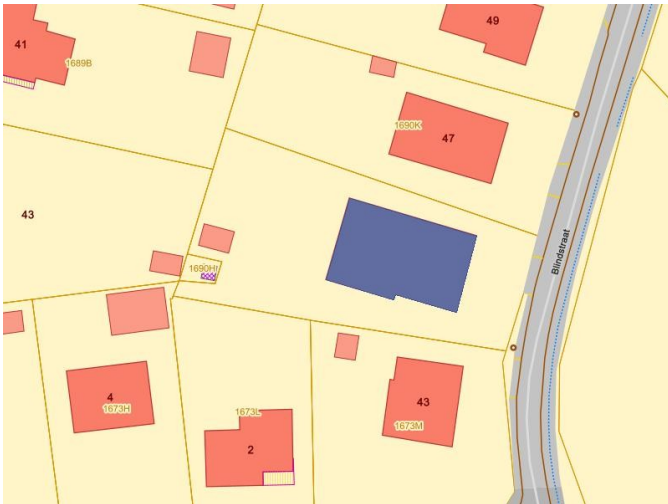
Zone 1: Hoofdgebouw

- 4 Asbestmaterialen**
- 0 Beperkingen
- 0 Uitsluitingen
- 0 Roerende goederen
- 0 Puin, steenslag, (water)bodem
- 3 Adviezen**
- 2 Geen asbest**

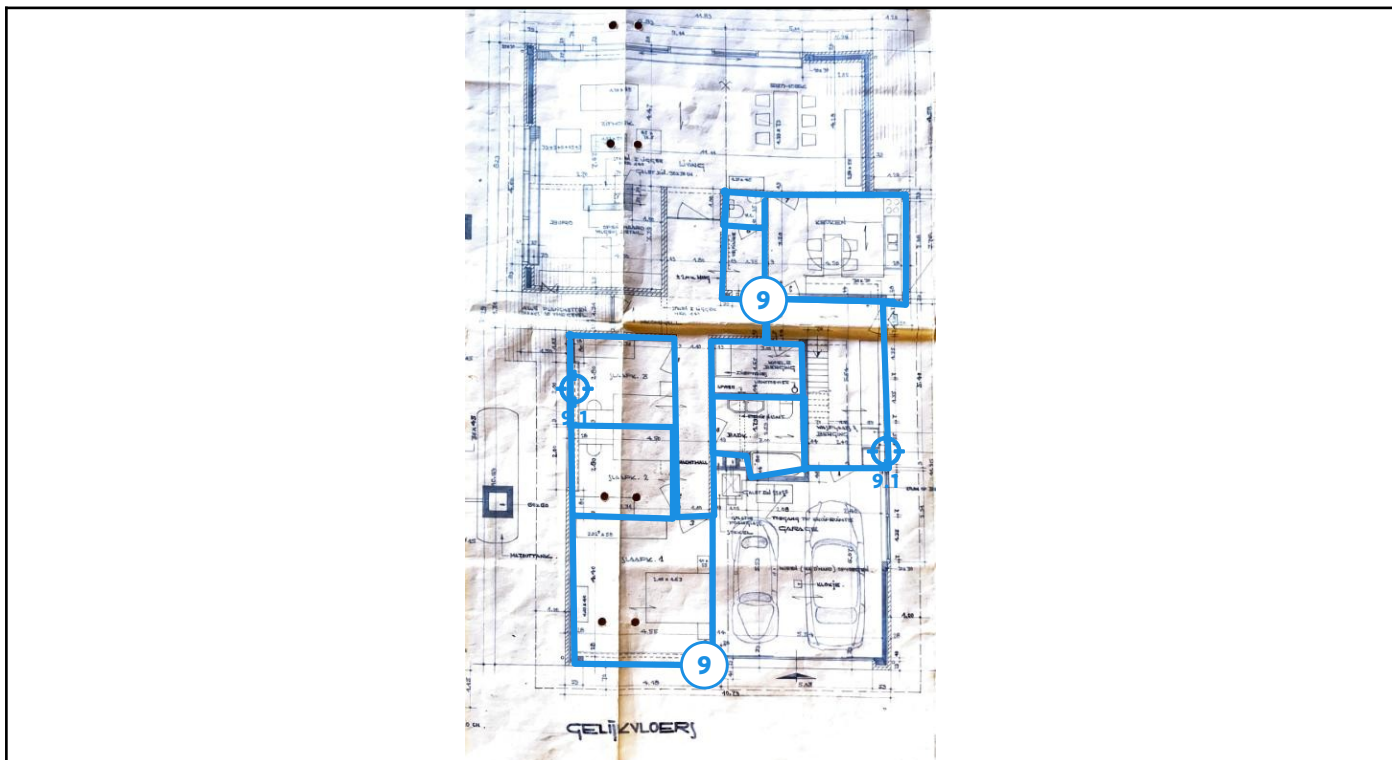
Plan 1.1: Gelijkvloers : pleisterwerk wanden

Beschrijving	Type	Actie
9. Pleisterwerk wanden	Geen asbest	-
9.1 Code: MM01	Mengmonster	-

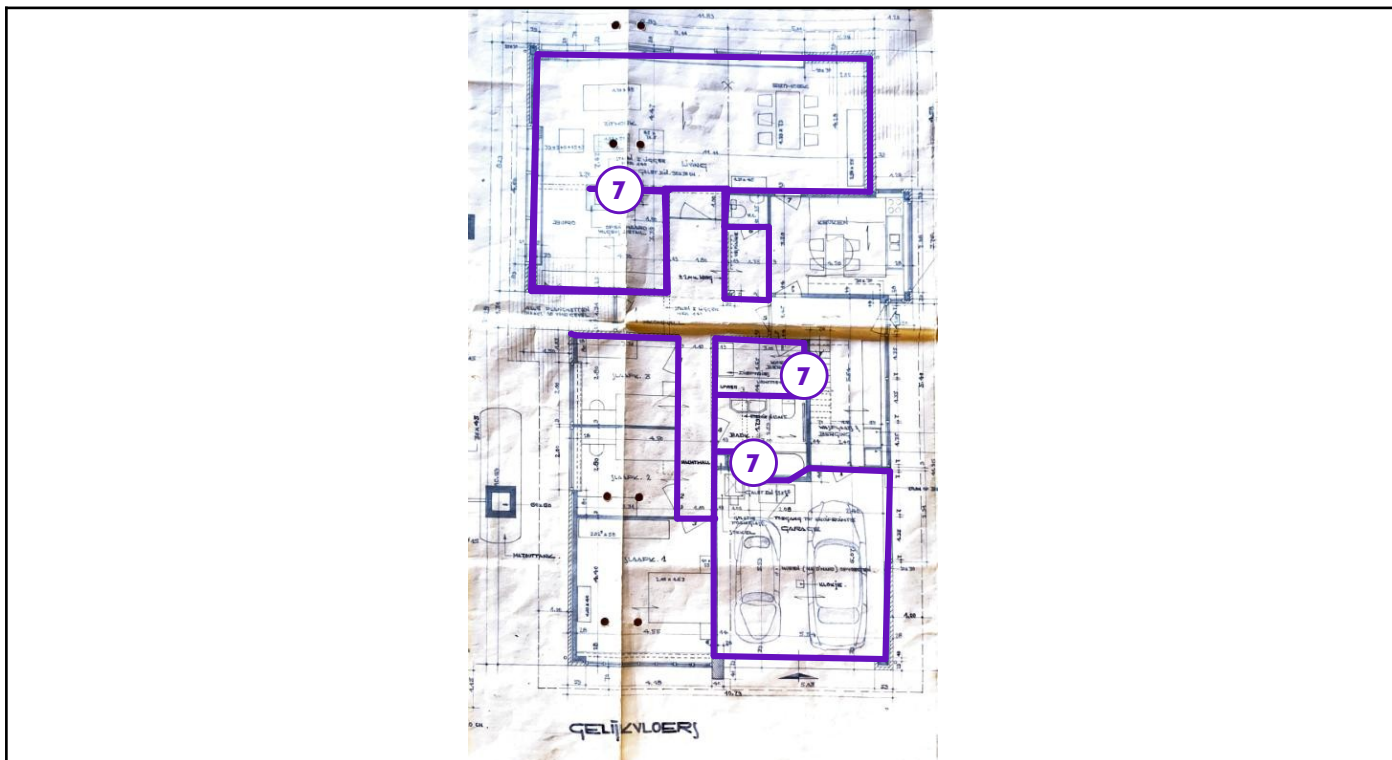
Plan 1.2: Gelijkvloers : wanden

Beschrijving	Type	Actie
7. Wanden	Advies	-

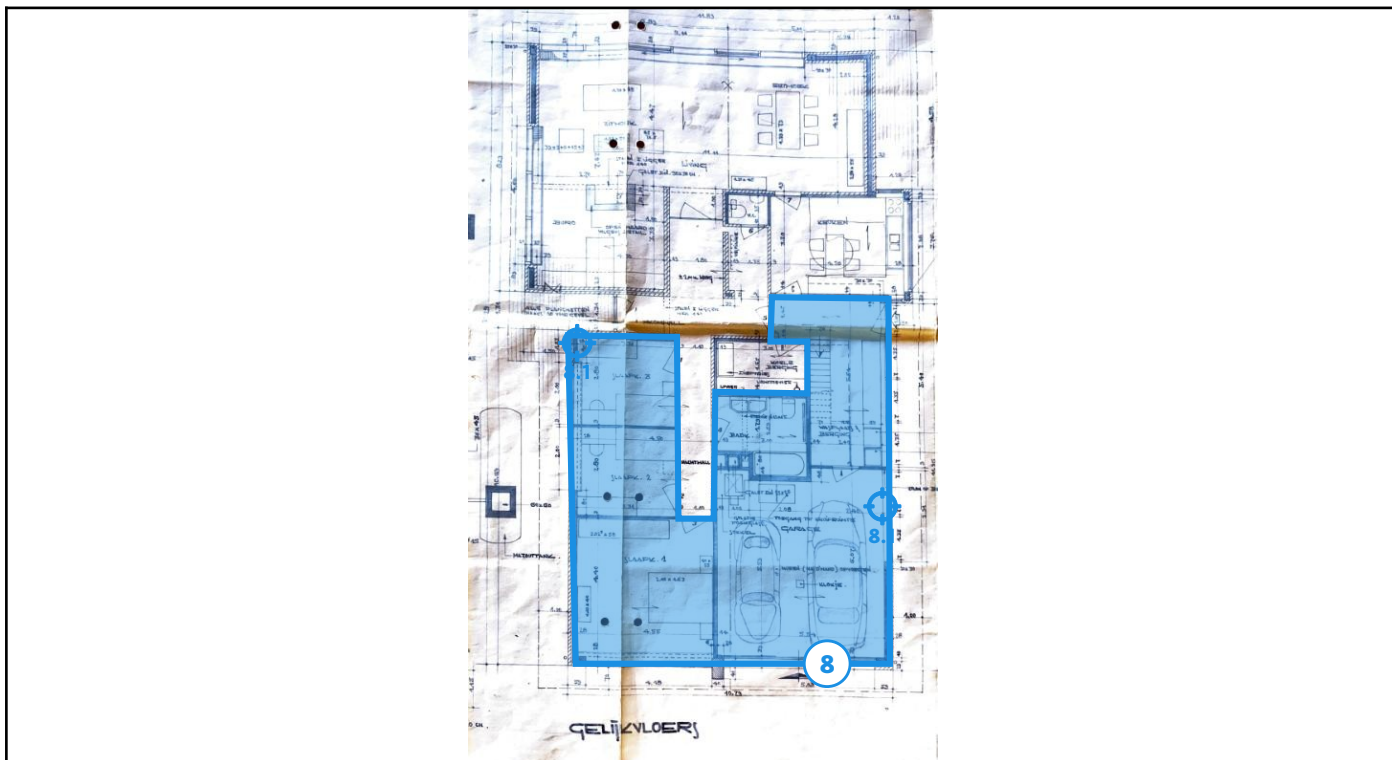
Plan 1.3: Gelijkvloers : pleisterwerk plafond

Beschrijving	Type	Actie
8. Pleisterwerk plafond	Geen asbest	-
8.1 Code: MM02	Mengmonster	-

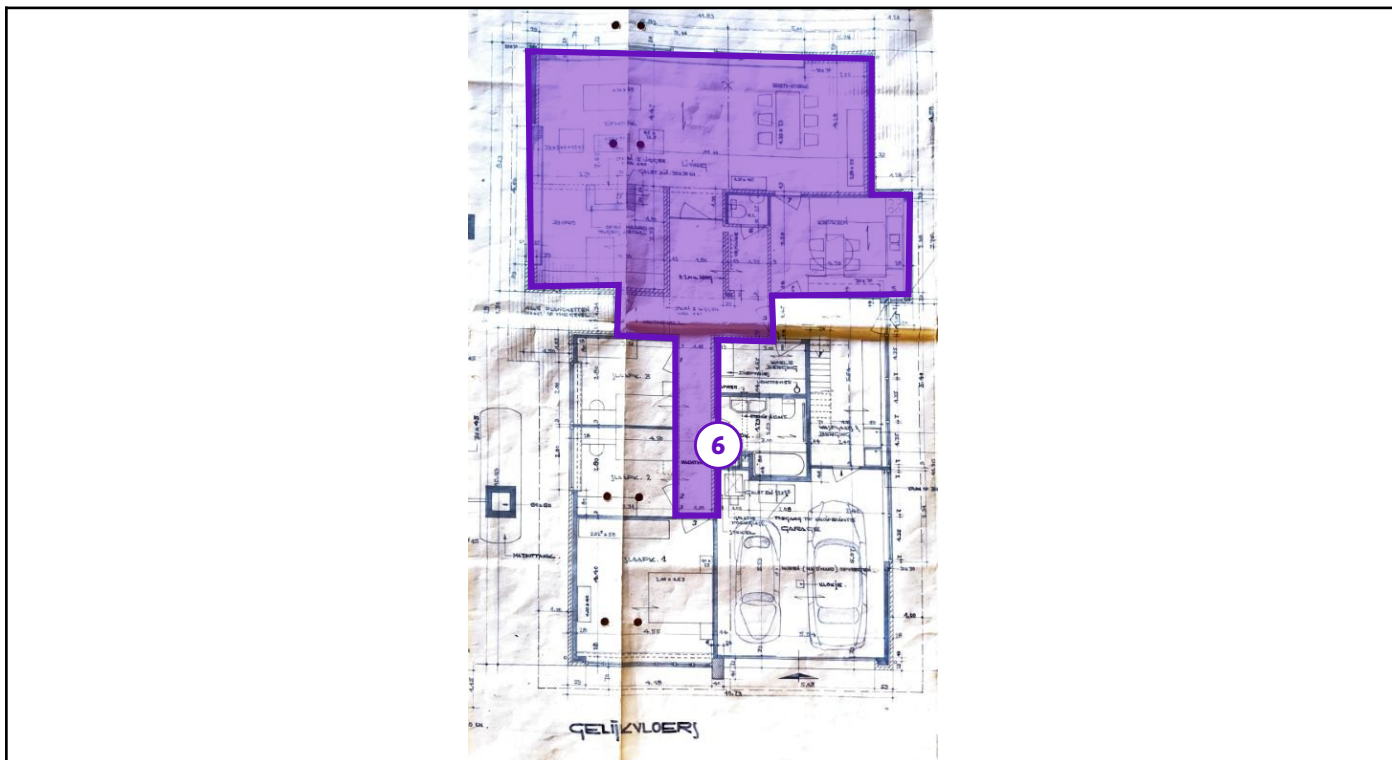
Plan 1.4: Gelijkvloers : Vals plafond

Beschrijving	Type	Actie
6. Vals plafond	Advies	-

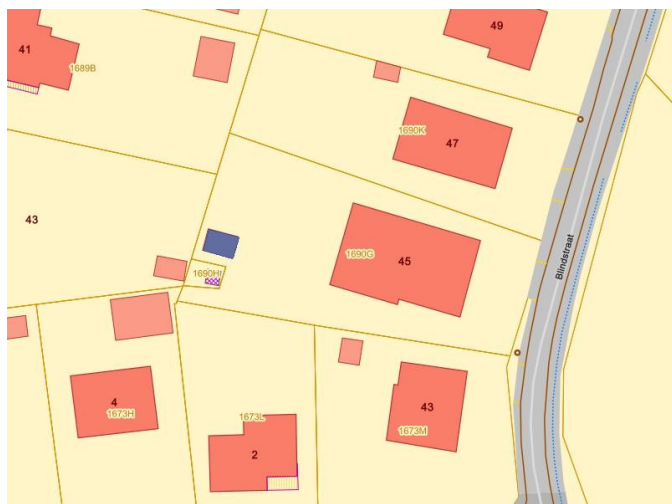
Zone 2: Bijgebouw

- 0 Asbestmaterialen
- 0 Beperkingen
- 0 Uitsluitingen
- 0 Roerende goederen
- 0 Puin, steenslag, (water)bodem
- 0 Adviezen
- 0 Geen asbest
