Asbestinventarisatetest

Lindestraat 29, 2880 Bornem

Attestnummer : 20240617-000561.000

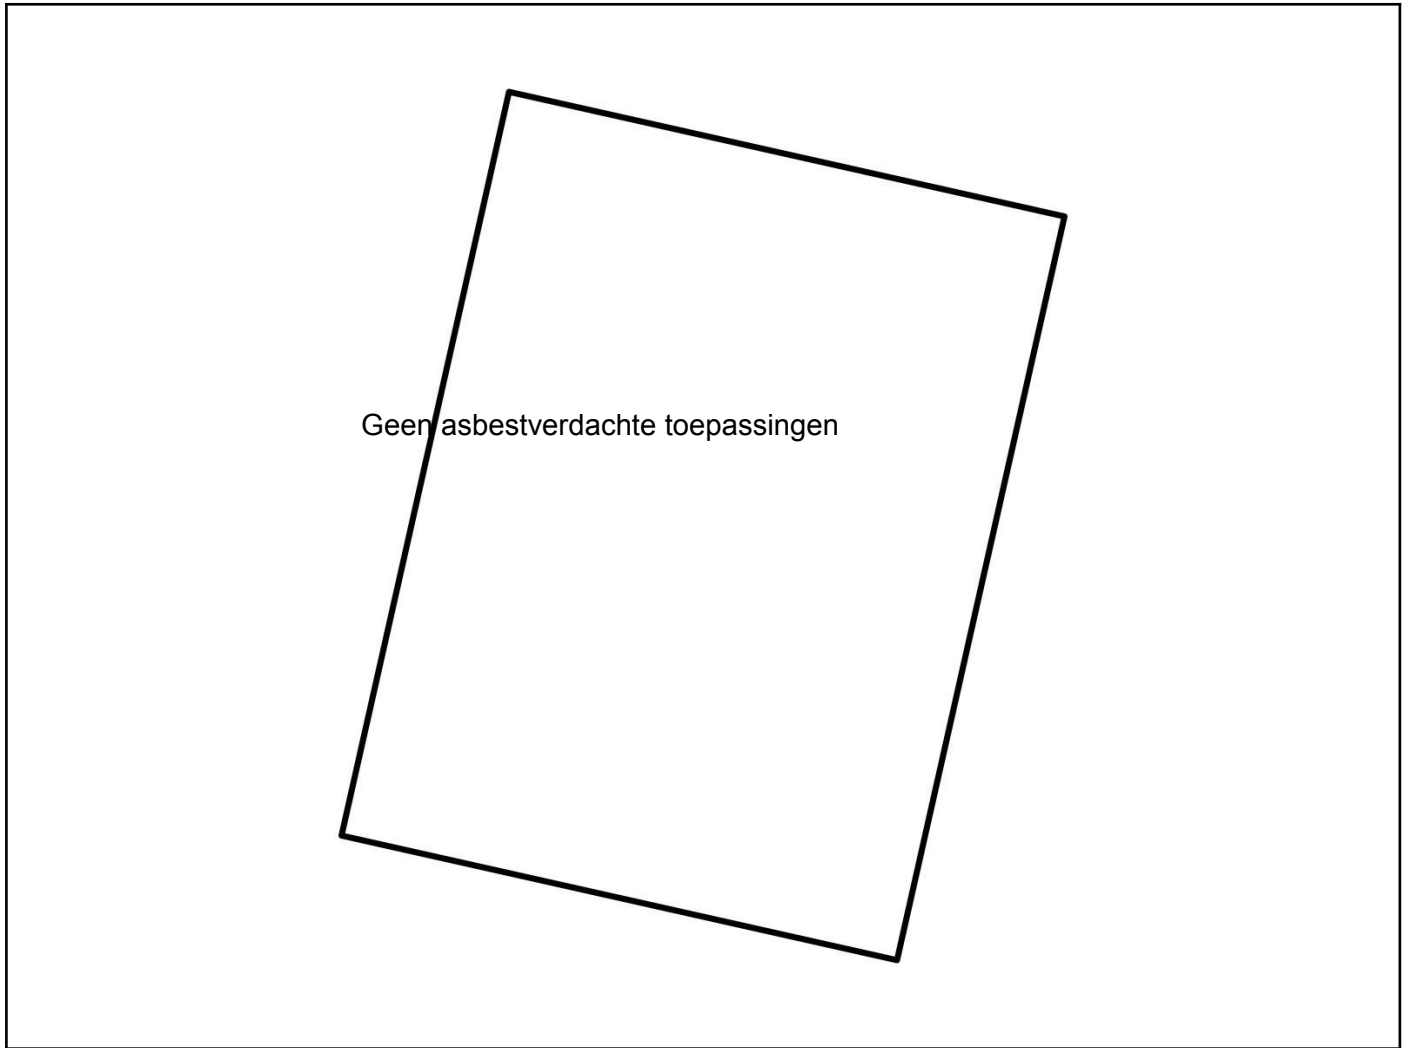
Plan 2.1: Tuinhuis plan

- 0 Asbestmaterialen
- 0 Beperkingen
- 0 Uitsluitingen
- 0 Roerende goederen
- 0 Puin, steenslag, (water)bodem
- 0 Adviezen
- 0 Geen asbest
