Asbestinventarisatetest

Joseph Lonckestraat 81, 9100 Sint-Niklaas

Attestnummer : 20240619-000425.000

Niet-asbestveilig

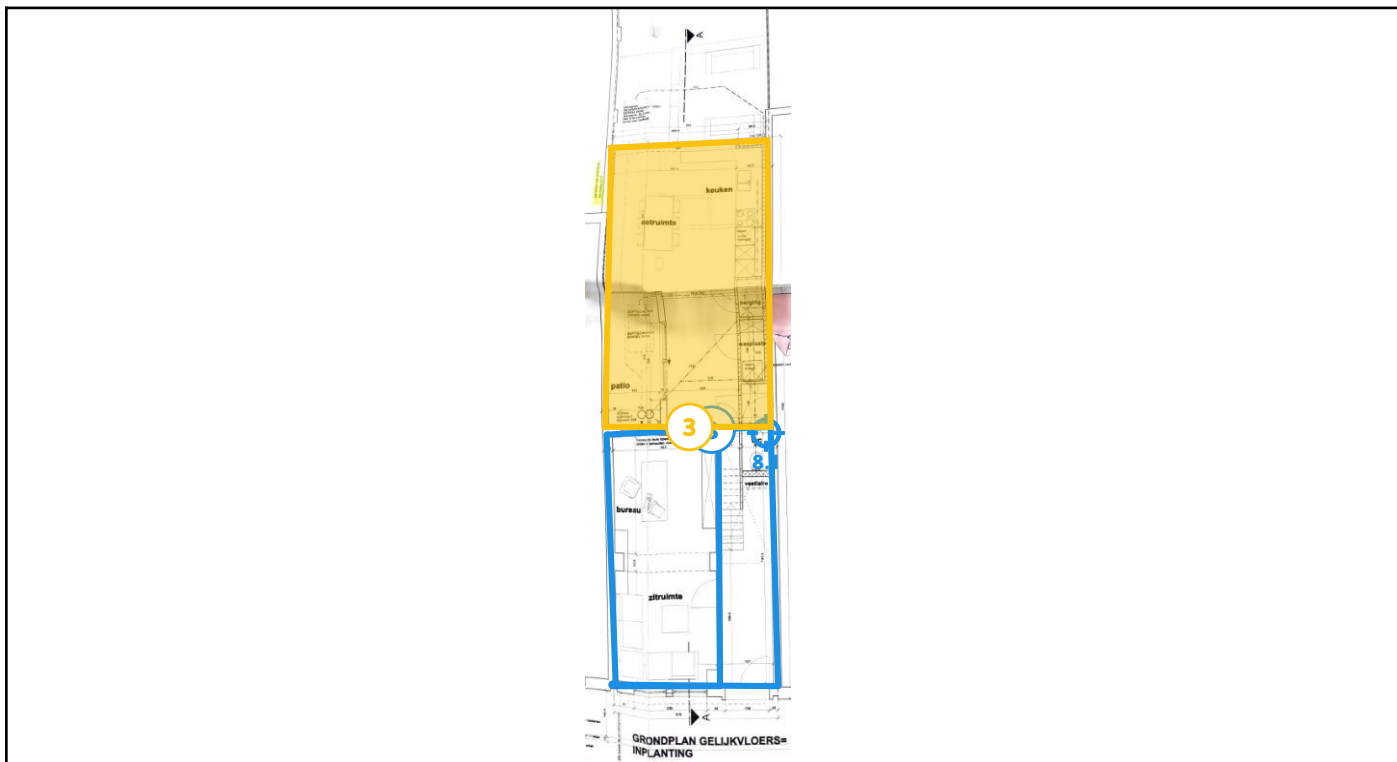
Plan 1.1: Gelijkvloers : pleisterwerk wanden + uitsluiting

Beschrijving	Type	Actie
3. bijgebouw	Uitsluiting	-
8. Pleisterwerk wanden	Geen asbest	-
8.1 Code: MM01	Mengmonster	-

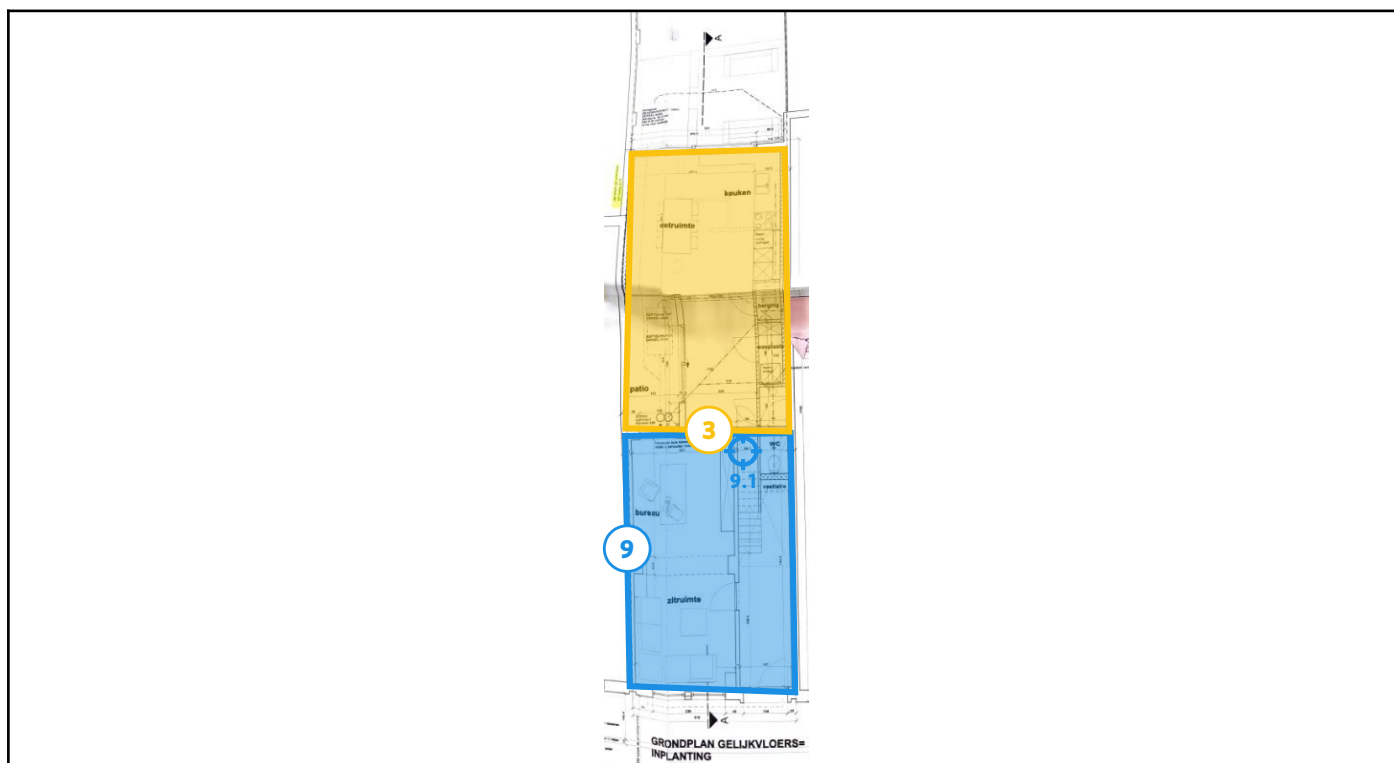
Plan 1.2: Gelijkvloers : pleisterwerk plafond

Beschrijving	Type	Actie
3. bijgebouw	Uitsluiting	-
9. Pleisterwerk plafond	Geen asbest	-
9.1 Code: MM02	Mengmonster	-

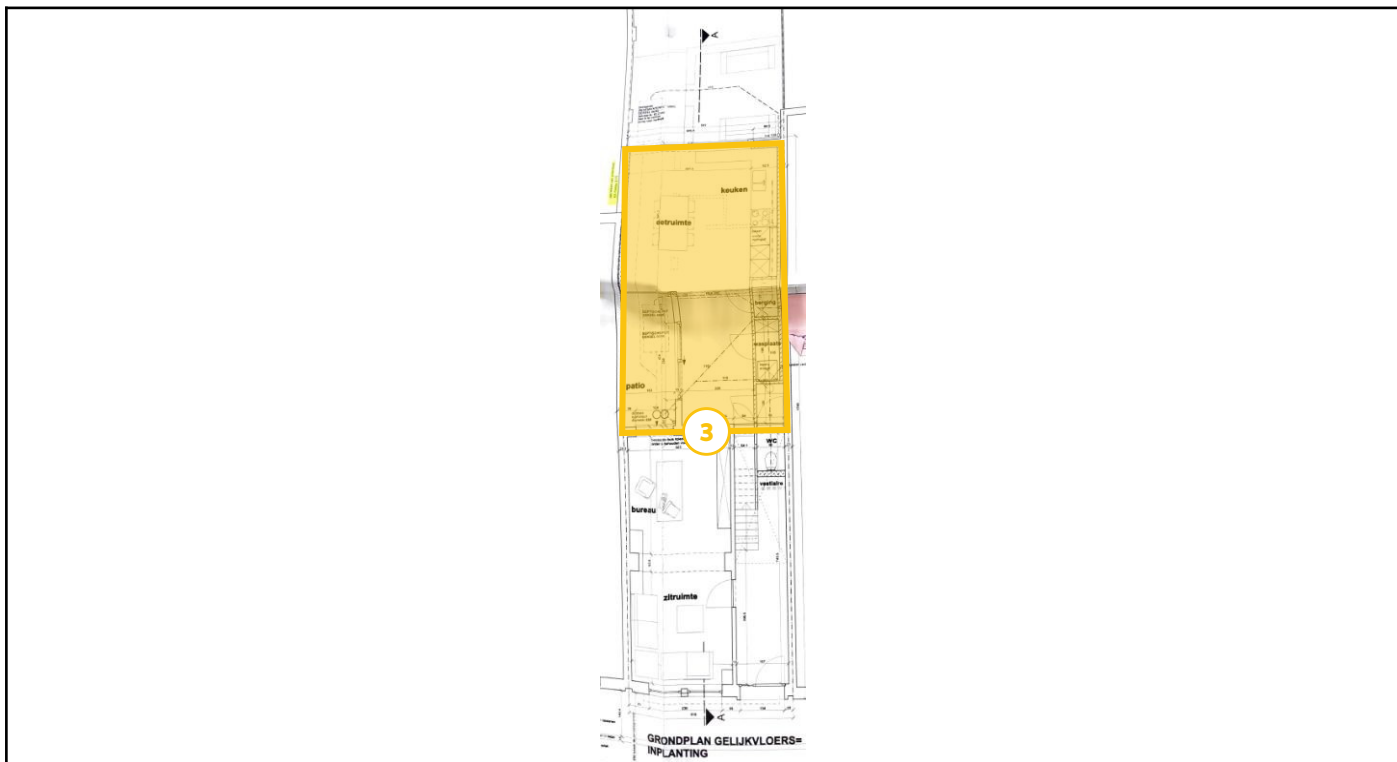
Plan 1.3: Gelijkvloers : uitsluiting bijgebouw

Beschrijving	Type	Actie
3. bijgebouw	Uitsluiting	-

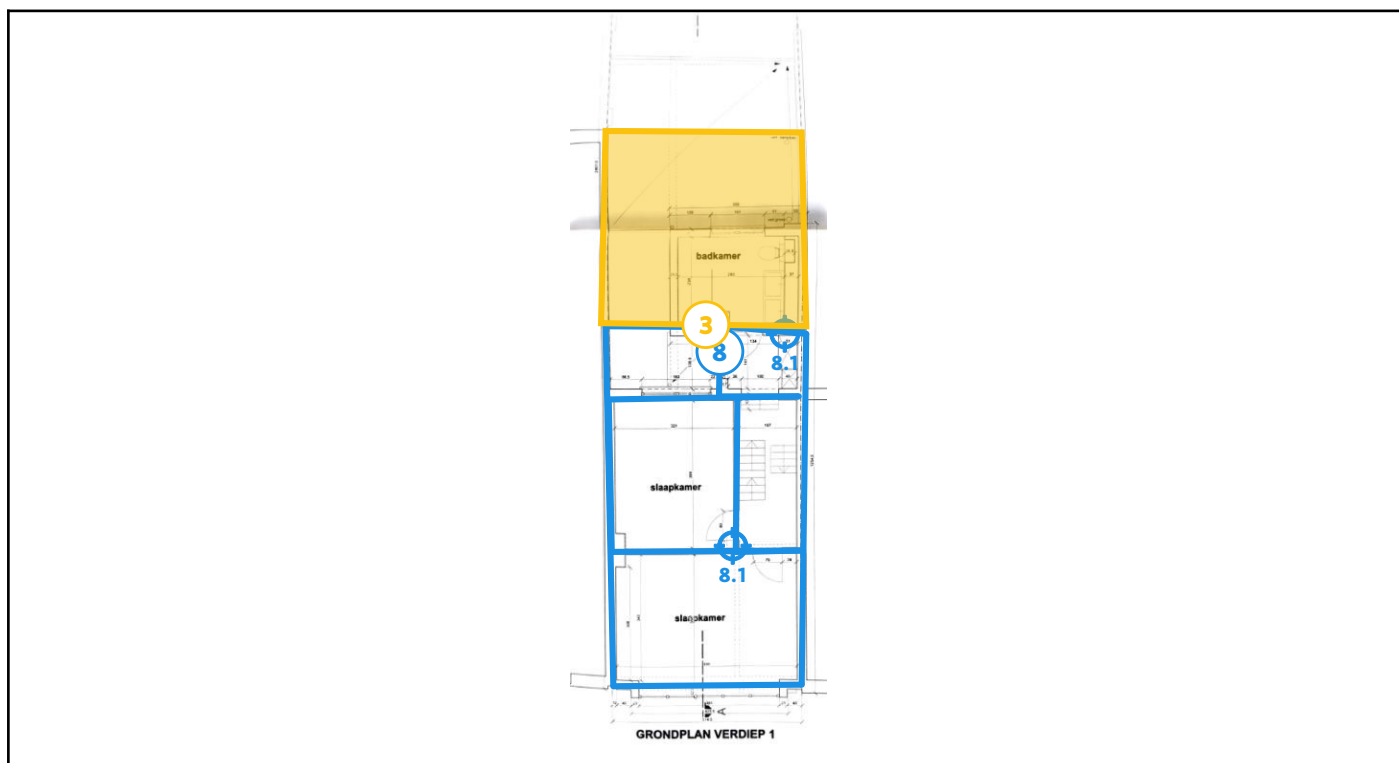
Plan 1.5: Verdiep +1 : pleisterwerk wanden + uitsluiting

Beschrijving	Type	Actie
3. bijgebouw	Uitsluiting	-
8. Pleisterwerk wanden	Geen asbest	-
8.1 Code: MM01	Mengmonster	-

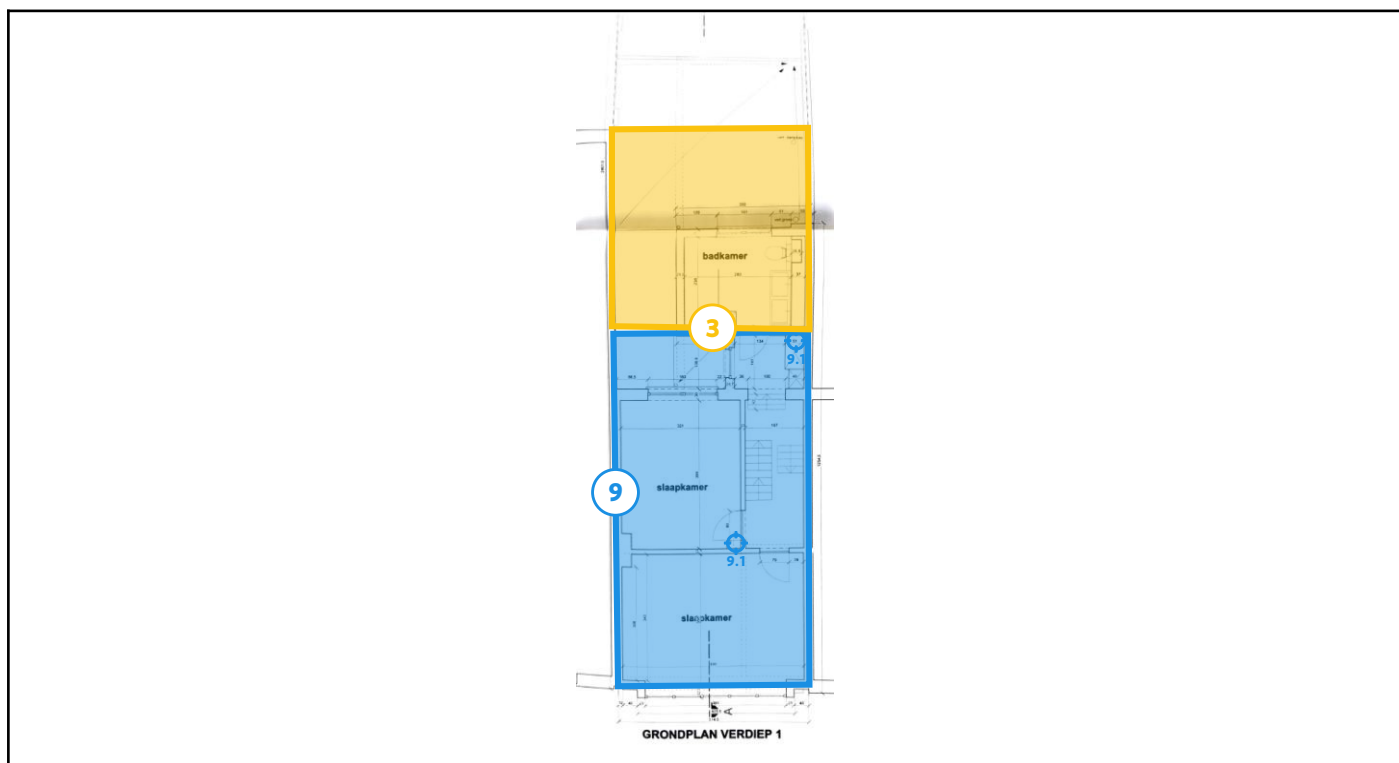
Plan 1.6: Verdiep +1 : pleisterwerk plafond + uitsluiting

Beschrijving	Type	Actie
3. bijgebouw	Uitsluiting	-
9. Pleisterwerk plafond	Geen asbest	-
9.1 Code: MM02	Mengmonster	-

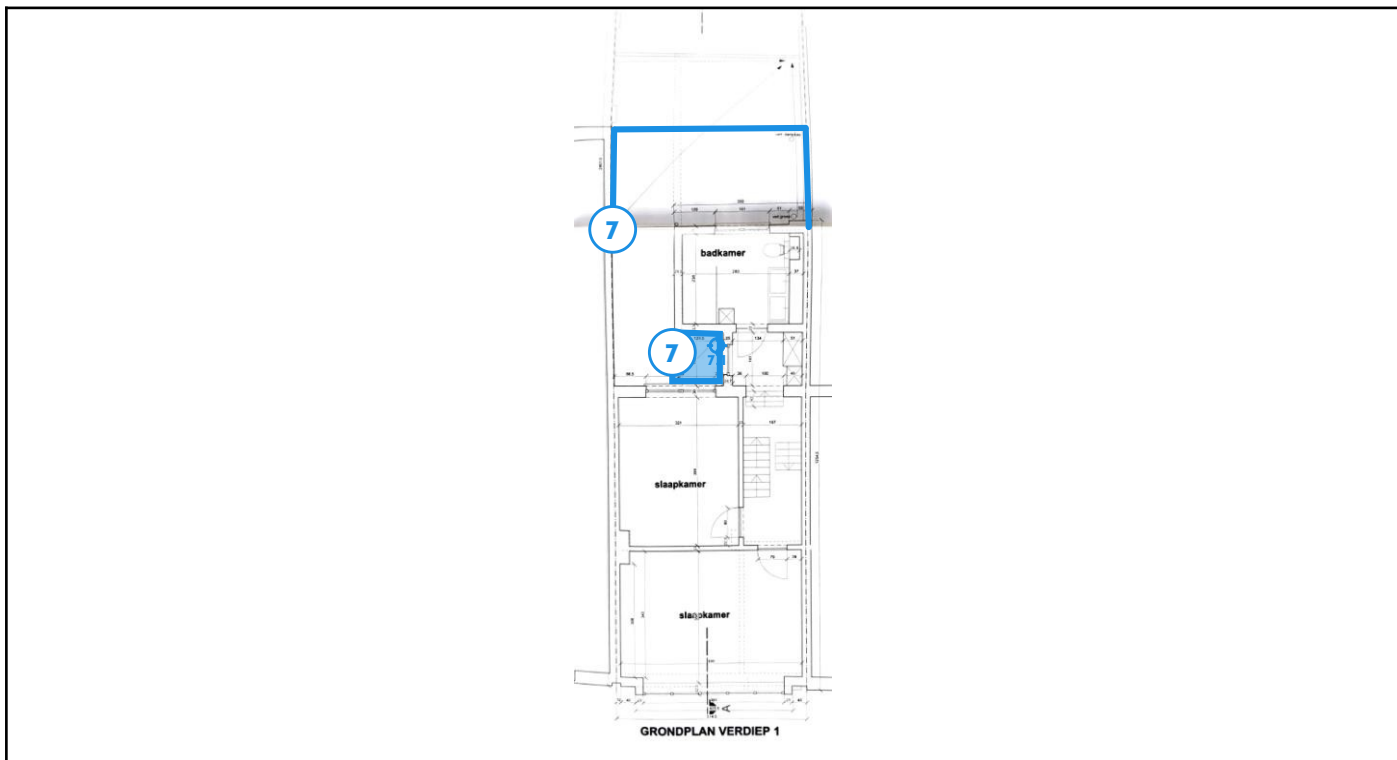
Plan 1.7: Verdiep + 1 : Roofing plat dak

Beschrijving	Type	Actie
7. Roofing Plat dak	Geen asbest	-
7.1 Code: MM03	Mengmonster	-

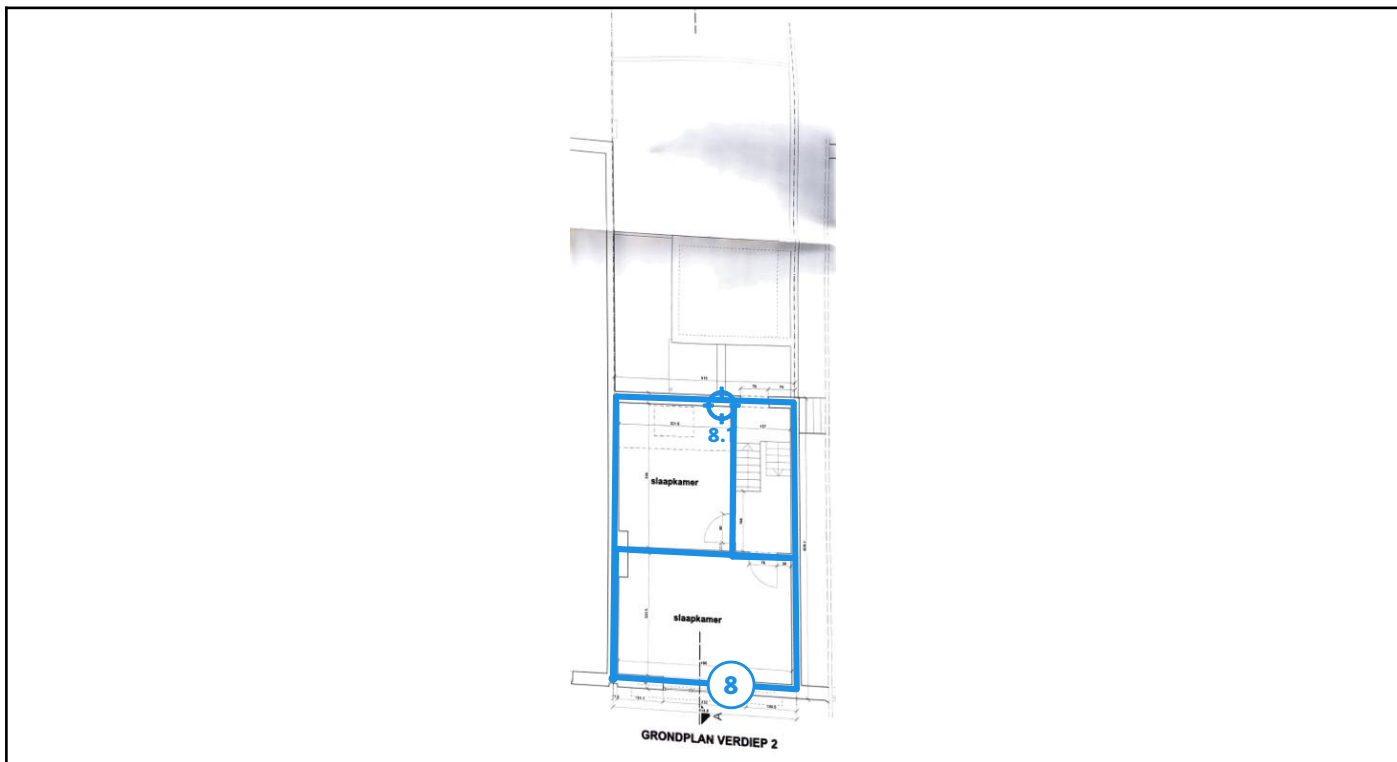
Plan 1.8: Verdiep +2 : pleisterwerk wanden

Beschrijving	Type	Actie
8. Pleisterwerk wanden	Geen asbest	-
8.1 Code: MM01	Mengmonster	-

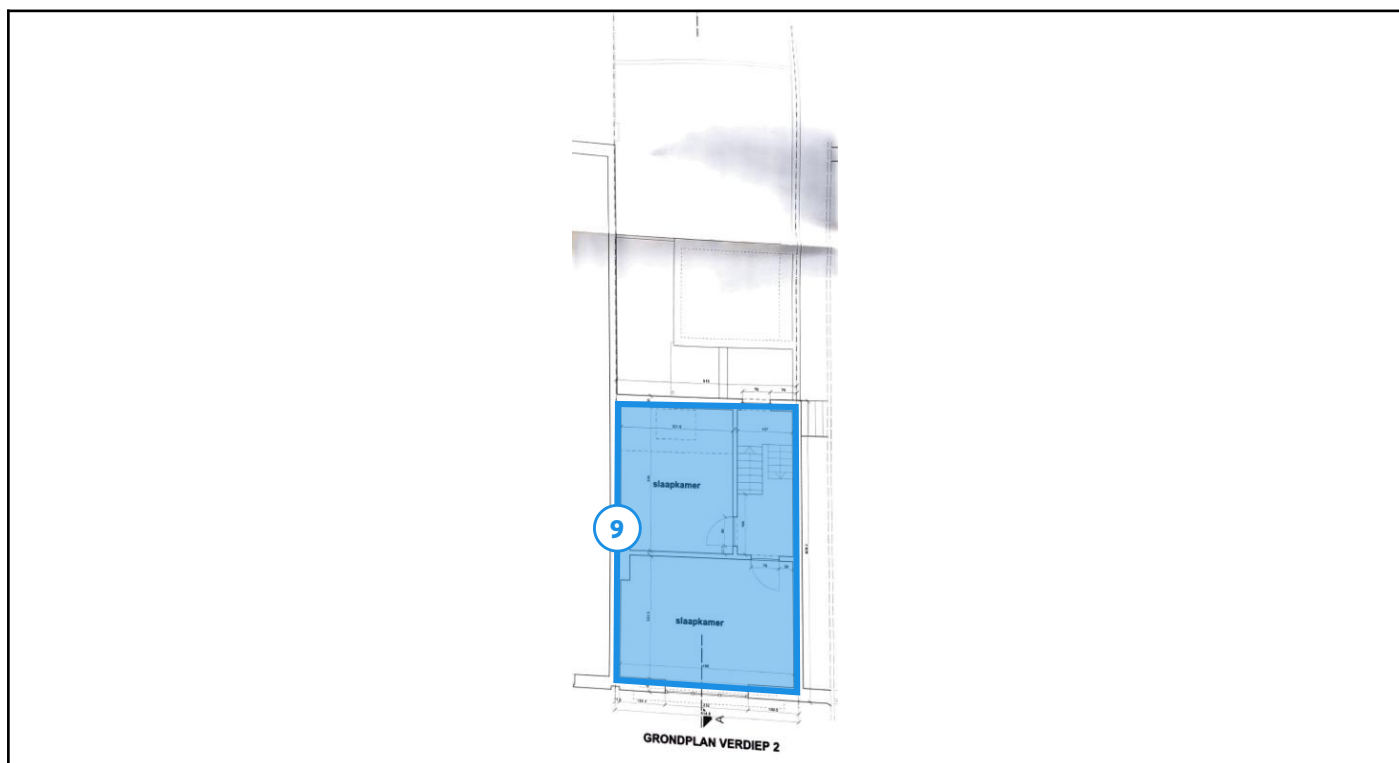
Plan 1.9: Verdiep +2 : pleisterwerk plafond

Beschrijving	Type	Actie
9. Pleisterwerk plafond	Geen asbest	-

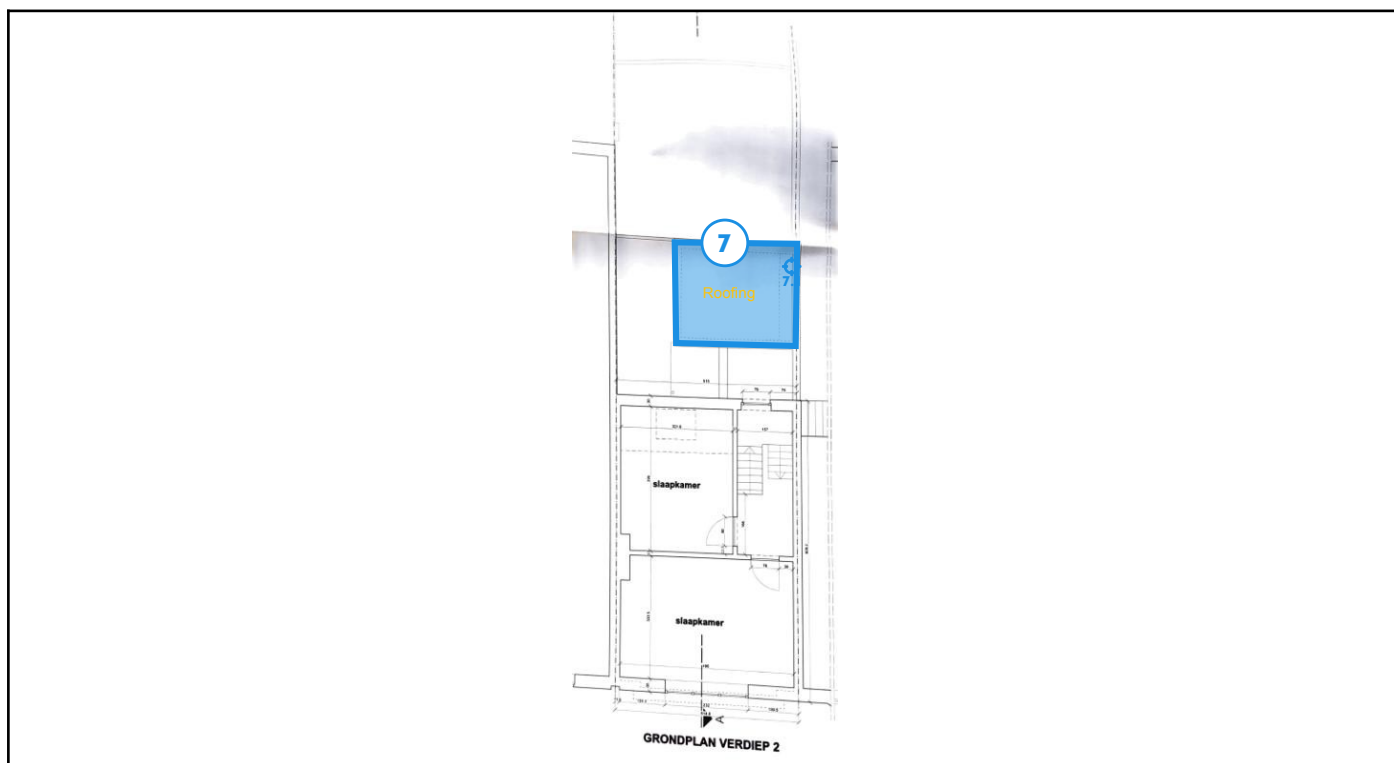
Plan 1.10: Verdiep +2 : Roofing plat dak

Beschrijving	Type	Actie
7. Roofing Plat dak	Geen asbest	-
7.1 Code: MM03	Mengmonster	-

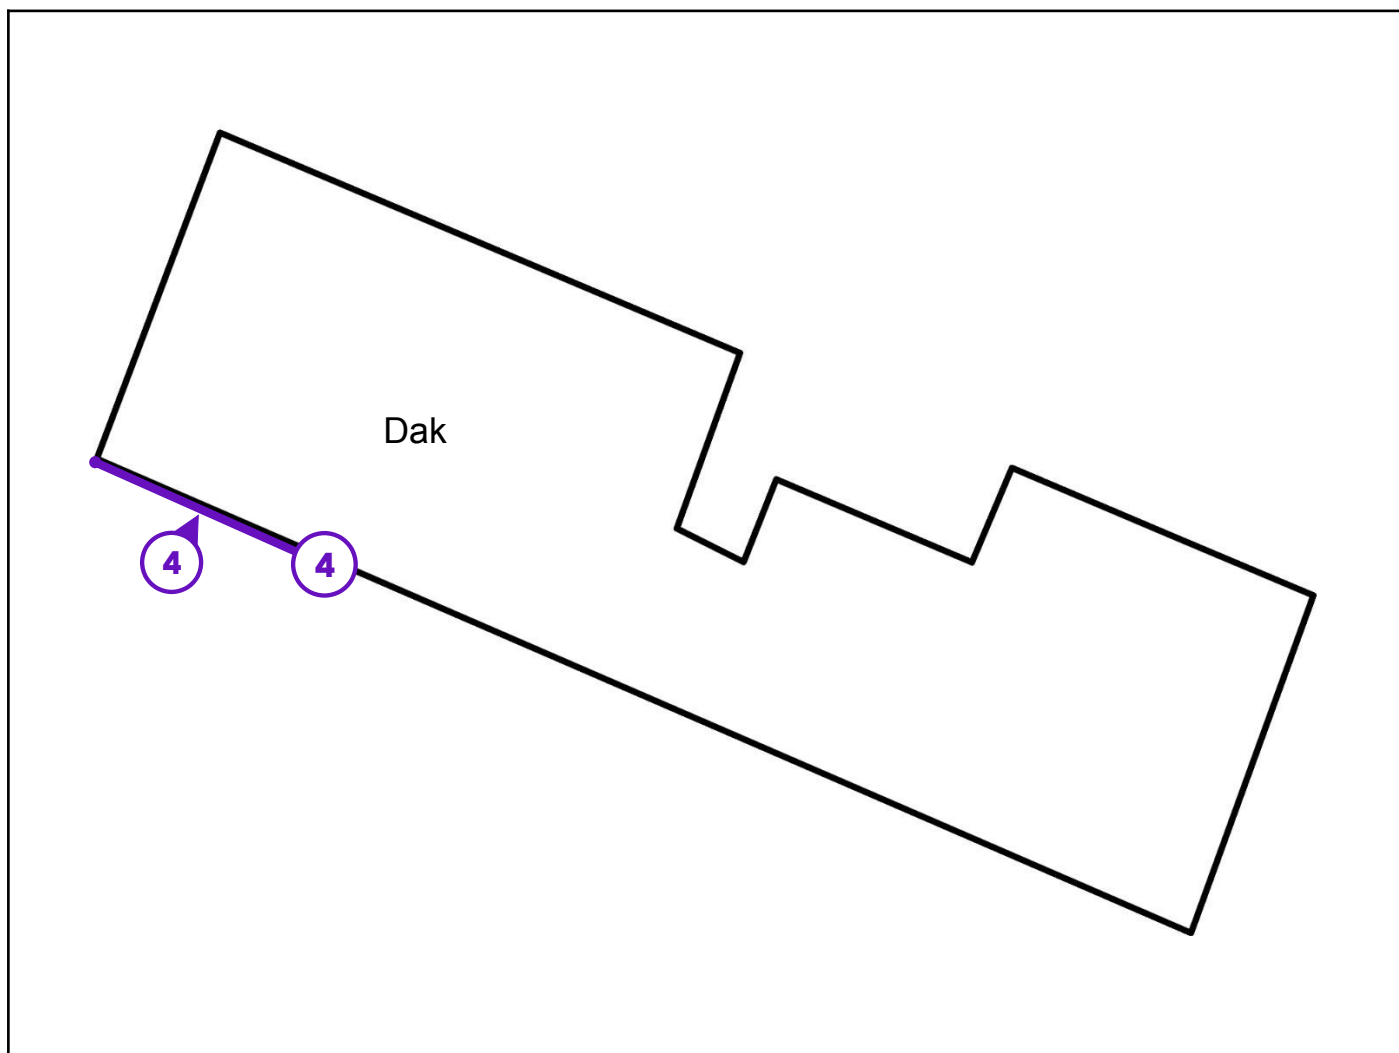
Plan 1.12: Dak : Leien zijgevel

Beschrijving	Type	Actie
4. Leien zijgevel	Advies	-

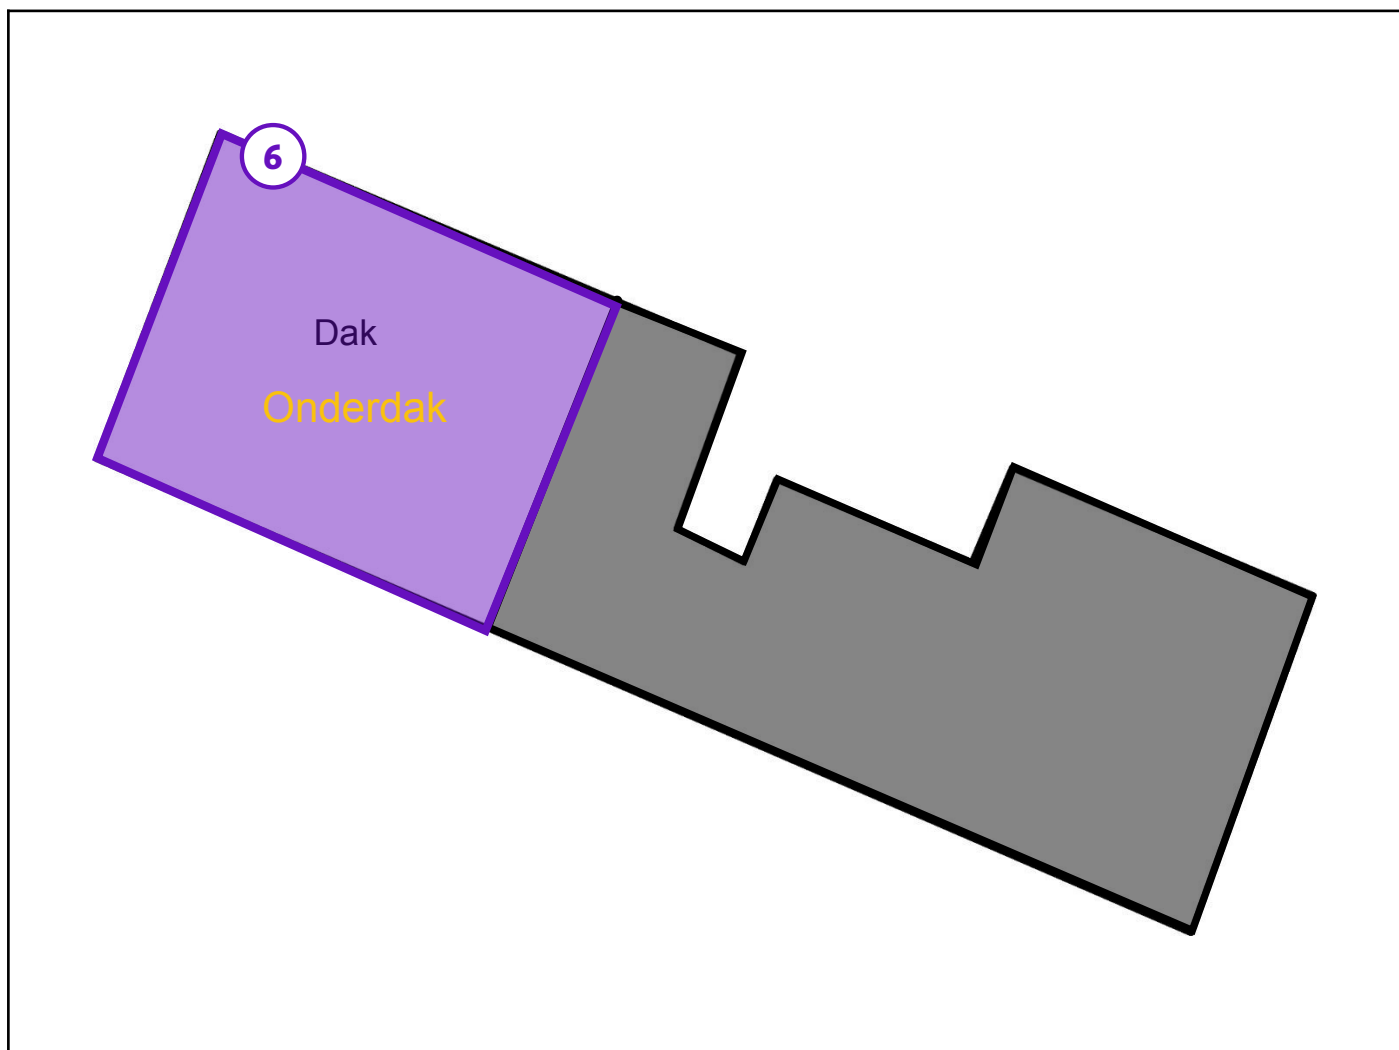
Plan 1.13: Dak : onderdak

Beschrijving	Type	Actie
6. Onderdak	Advies	-
