Asbestinventarisatetest

Uilenstraat 11, 9100 Sint-Niklaas

Attestnummer : 20240723-000341.000

Uitgegeven op : 23.07.2024

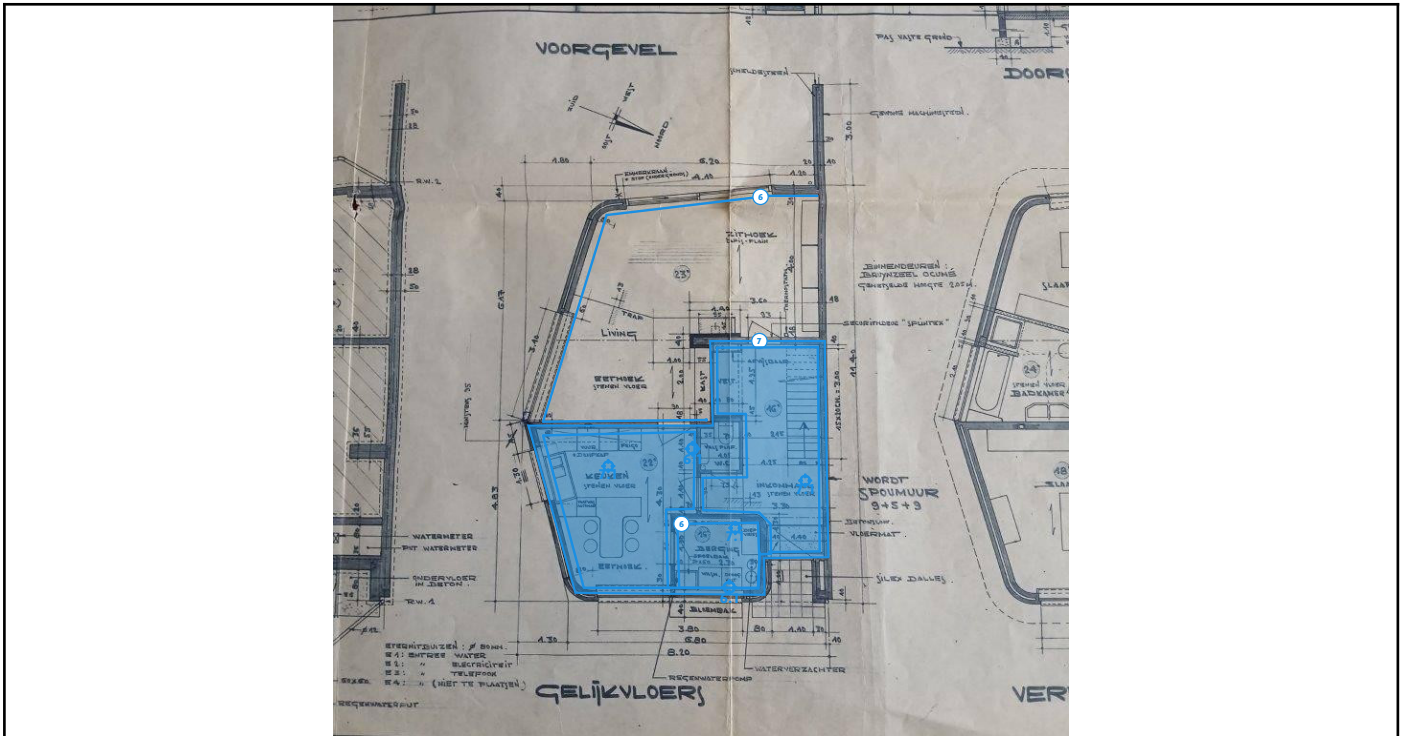
Plan 1.1: Gelijkvloers pleister

Beschrijving	Type	Actie
6. pleister wand	Geen asbest	-
6.1 Code: PW	Mengmonster	-
7. pleister plafond	Geen asbest	-
7.1 Code: PP	Mengmonster	-

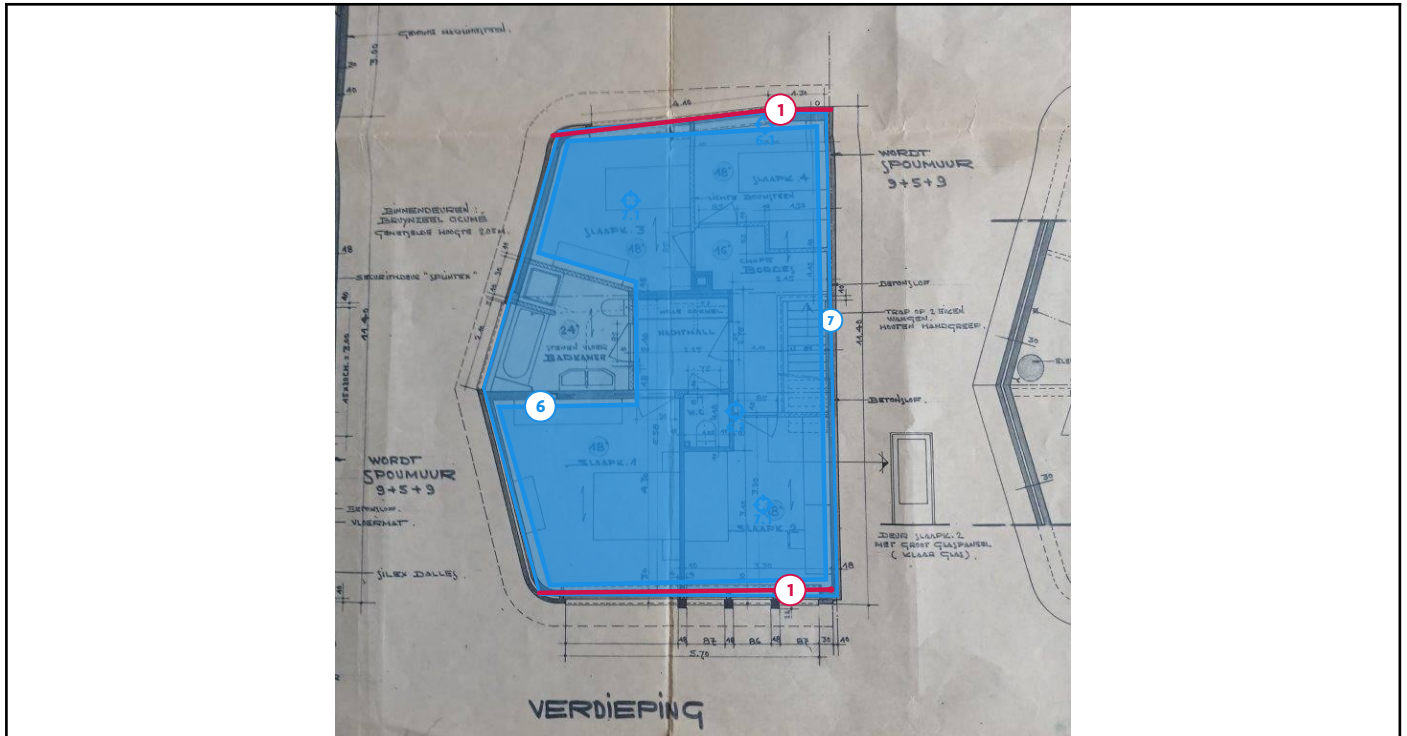
Plan 1.2: 1e verdieping pleister+afval

Beschrijving	Type	Actie
1. afval in dakgoten	Asbestmateriaal	Dringend verwijderen
6. pleister wand	Geen asbest	-
6.1 Code: PW	Mengmonster	-
7. pleister plafond	Geen asbest	-
7.1 Code: PP	Mengmonster	-

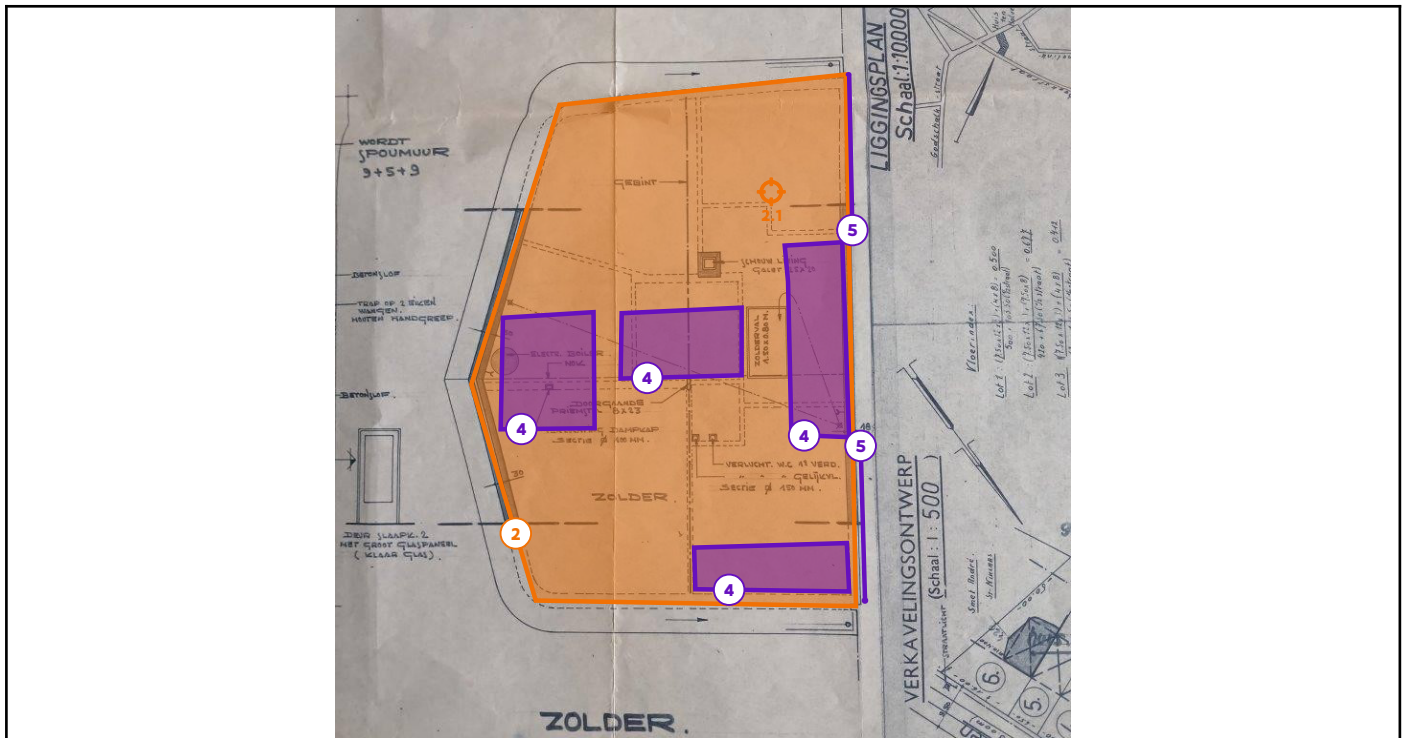
Plan 1.3: Zolder leien+vloerzeil

Beschrijving	Type	Actie
2. leien op dak van woning	Asbestmateriaal	Verwijderen
2.1 Code: Leien	Puntmonster	-
4. vloerzeil op zolder	Advies	-
5. leien op privatieve gevel rechts	Advies	-
