Asbestinventarisatetest

Bellestraat 69, 9100 Sint-Niklaas

Attestnummer : 20240730-000239.000

Zone 1: Hoofdgebouw

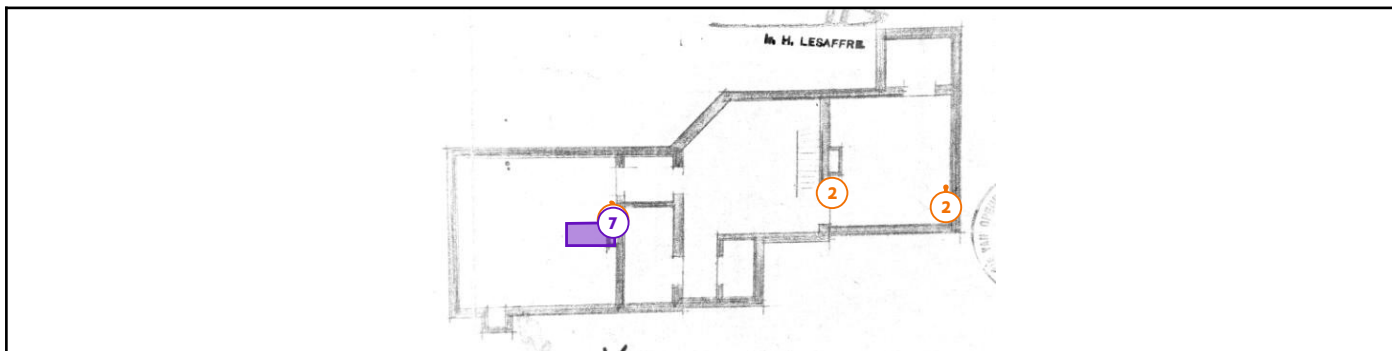
Plan 1.4: Kelder : bakeliete toepassingen + CV-ketel

Beschrijving	Type	Actie
2. Bakeliete toepassingen	Asbestmateriaal	Verwijderen
7. CV - ketel	Advies	-

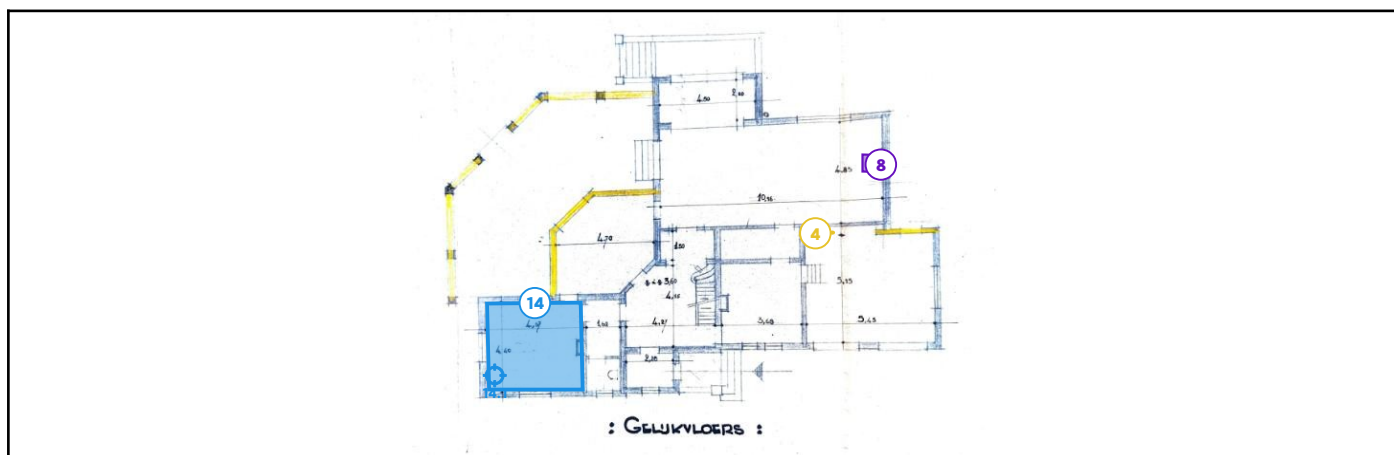
Plan 1.7: Gelijkvloers : zekeringskast, kachel + vinylvloer

Beschrijving	Type	Actie
4. Zekeringskast	Asbestmateriaal	Zorgvuldig beheren
8. Kachel	Advies	-
14. Vinylvloer	Geen asbest	-
14.1 Code: MM06	Mengmonster	-

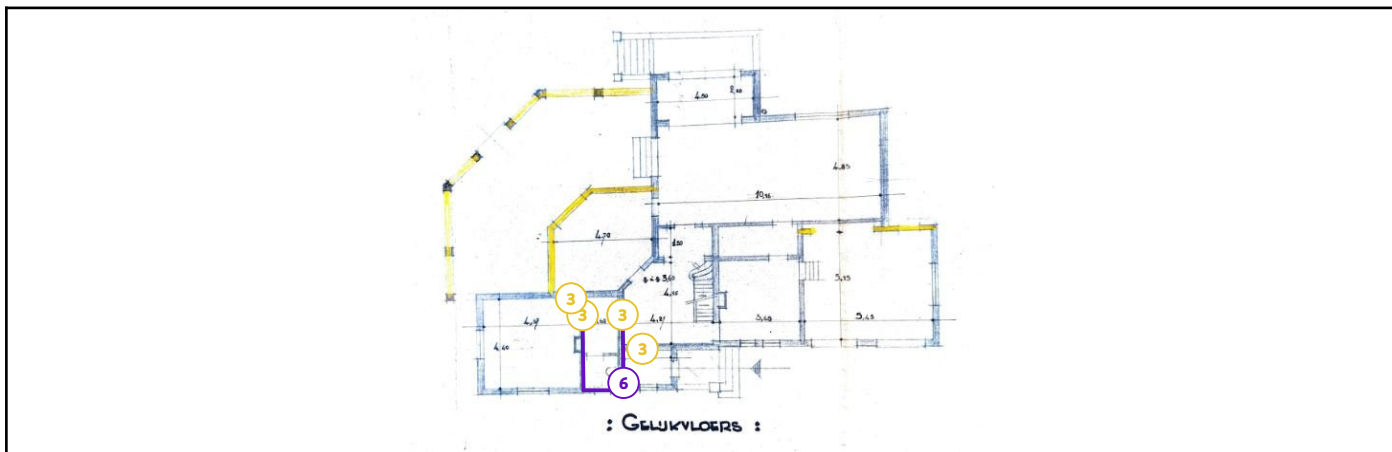
Plan 1.9: Gelijkvloers : Faience + massal

Beschrijving	Type	Actie
3. massal dorpels	Asbestmateriaal	Zorgvuldig beheren
6. Faince tegellijm	Advies	-

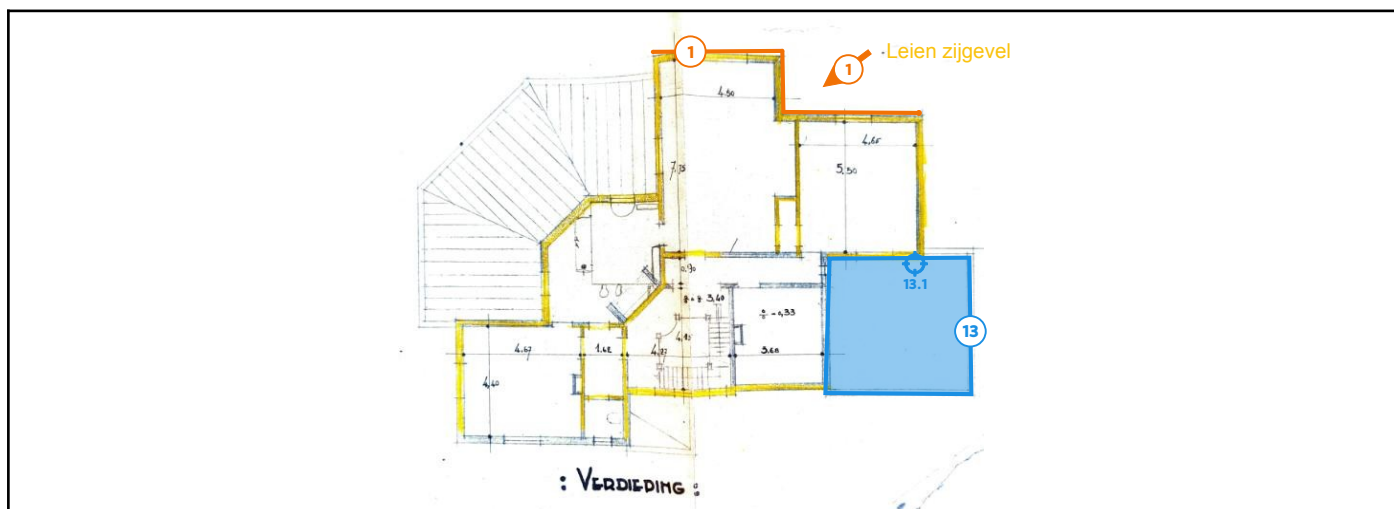
Plan 1.13: Verdiep +1 : Roofing + leien zijgevel

Beschrijving	Type	Actie
1. Leien zijgevel	Asbestmateriaal	Verwijderen
13. Roofing Plat dak	Geen asbest	-
13.1 Code: MM05	Mengmonster	-

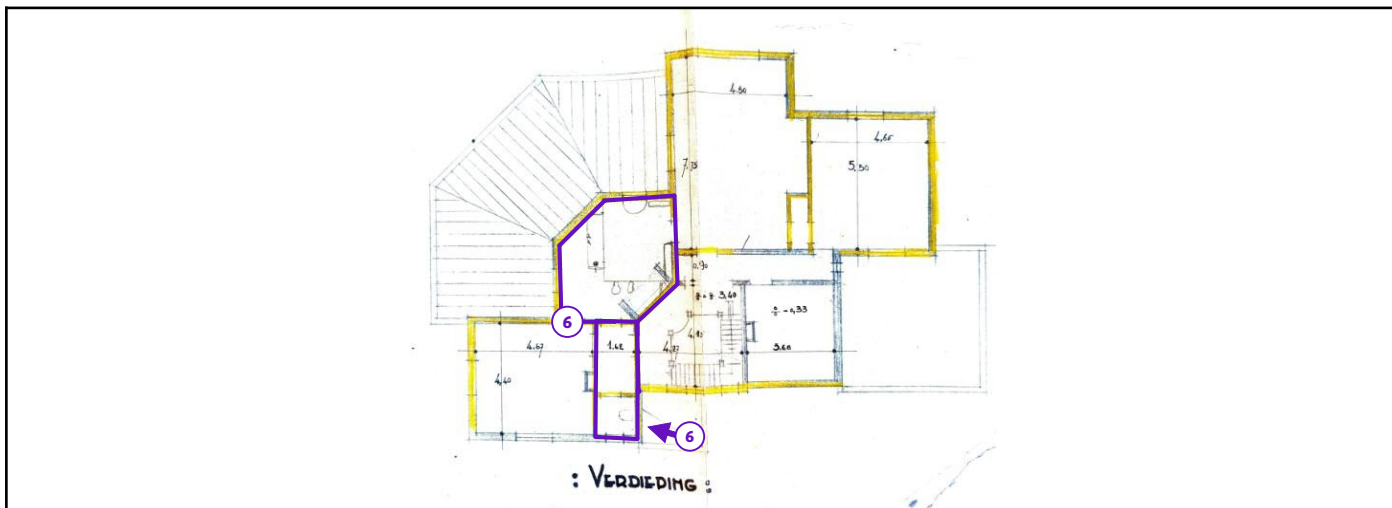
Plan 1.14: Verdiep +1 : Faience

Beschrijving	Type	Actie
6. Faience tegellijn	Advies	-

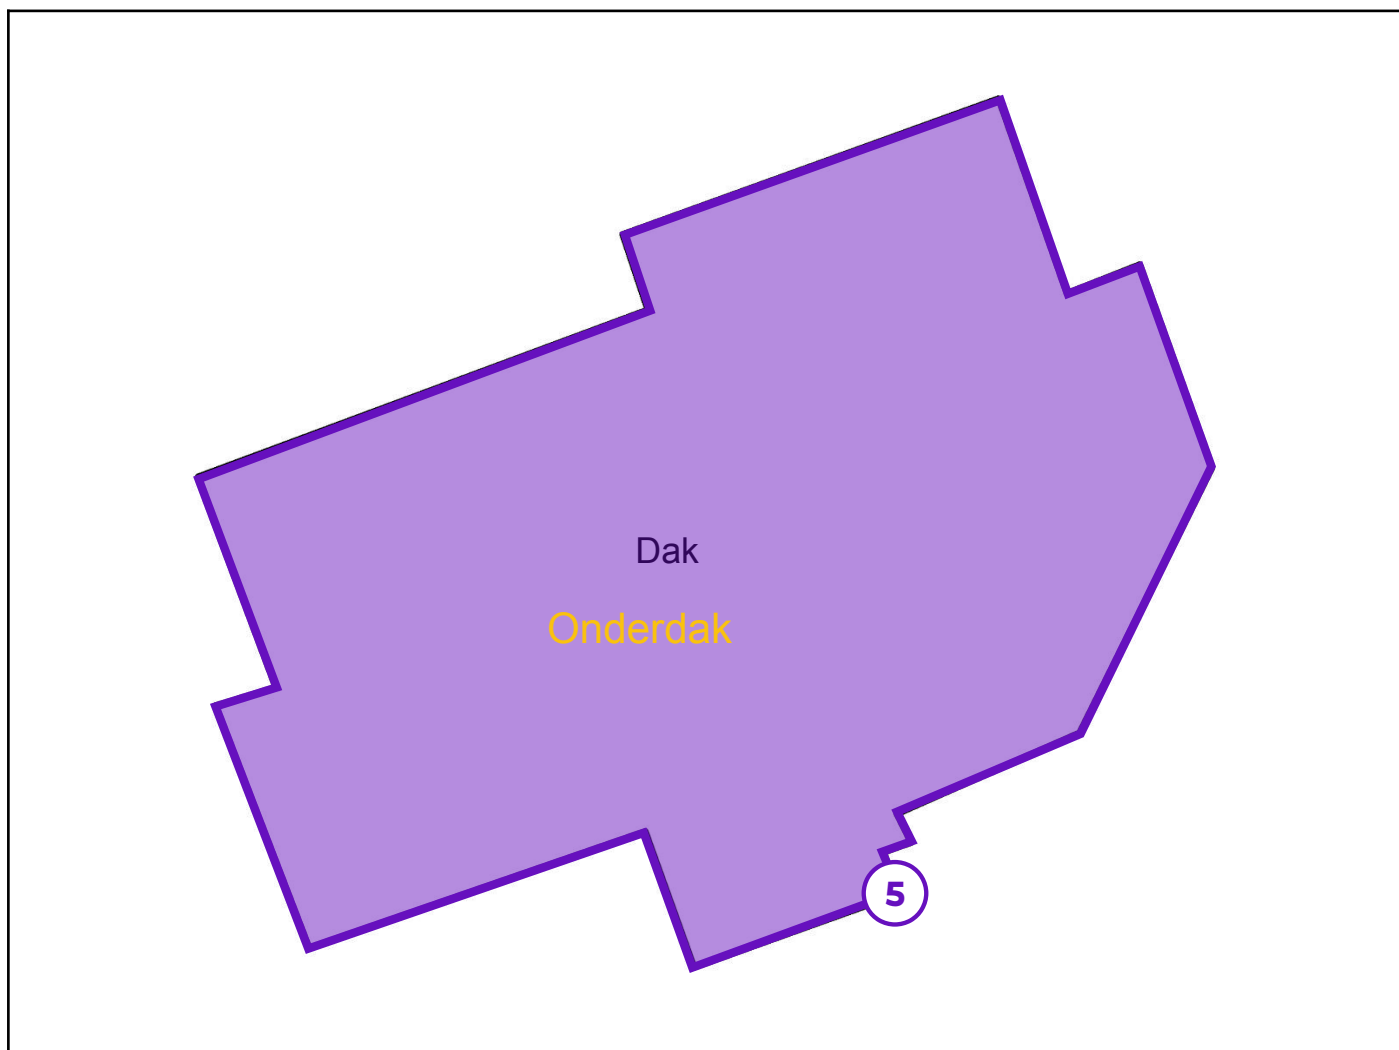
Plan 1.19: Dak : onderdak

Beschrijving	Type	Actie
5. Onderdak	Beperking	-

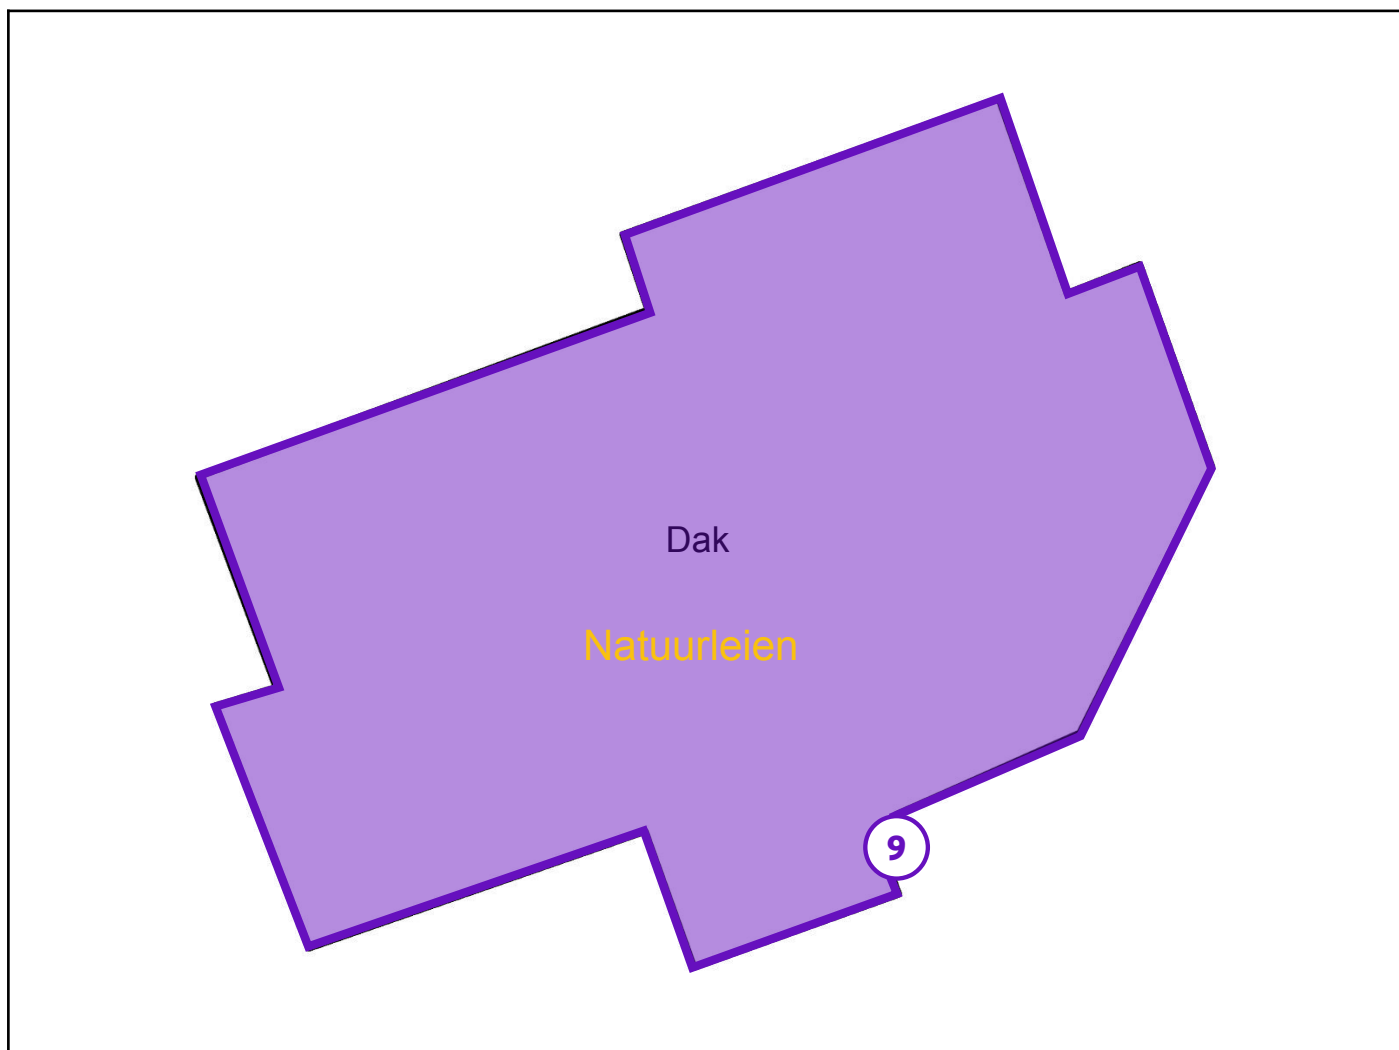
Plan 1.20: Dak : natuurleien

Beschrijving	Type	Actie
9. Leien dak	Advies	-
