Asbestinventarisatetest

Prinses Marie-Joséstraat 43, 9100 Sint-Niklaas

Attestnummer : 20241010-000392.000

Niet-asbestveilig

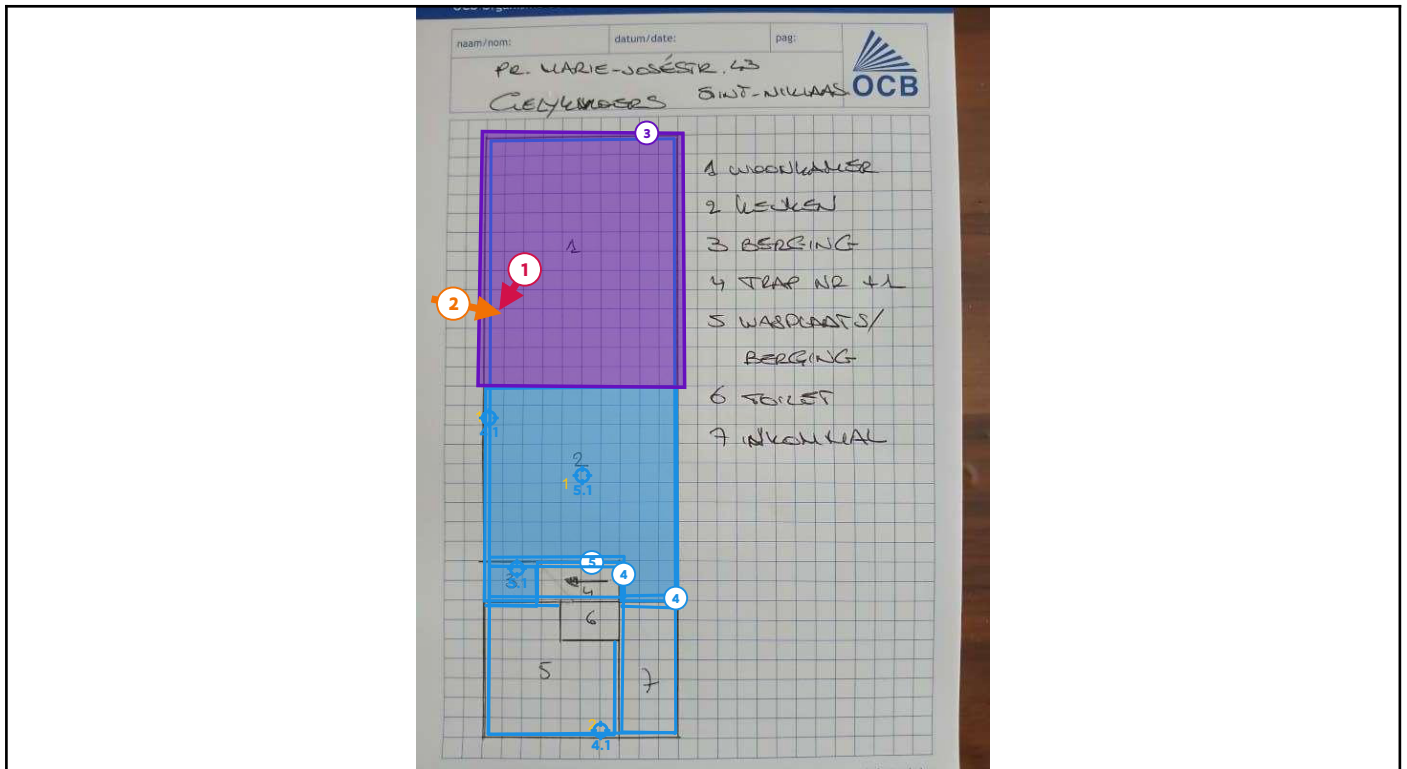
Plan 1.1: Gelijkvloers

Beschrijving	Type	Actie
1. schouwhoed op schouwpijp	Asbestmateriaal	Dringend verwijderen
2. schouwpijp boven woonkamer	Asbestmateriaal	Verwijderen
3. roofing boven woonkamer	Advies	-
4. pleister wand	Geen asbest	-
4.1 Code: PW	Mengmonster	-
5. pleister plafond	Geen asbest	-
5.1 Code: PP	Mengmonster	-

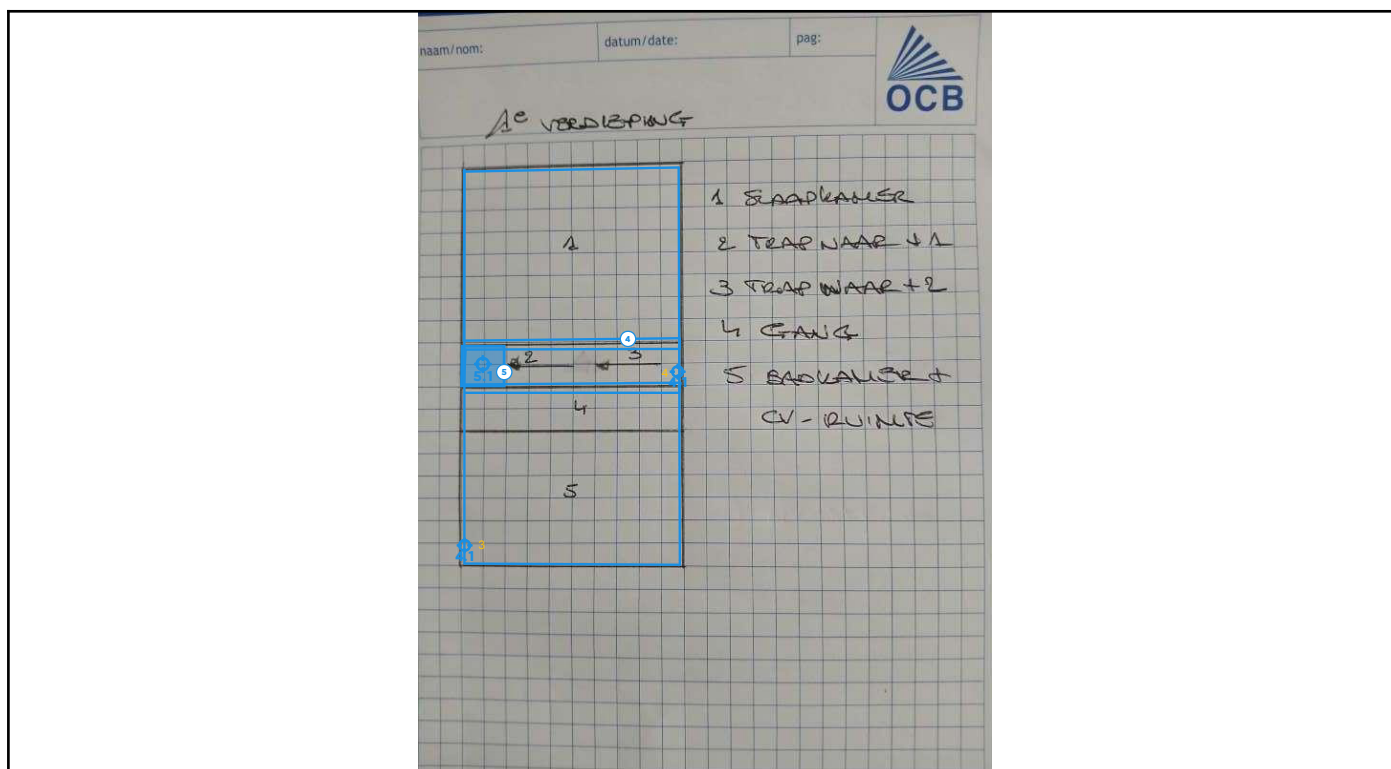
Plan 1.2: 1e verdieping

Beschrijving	Type	Actie
4. pleister wand	Geen asbest	-
4.1 Code: PW	Mengmonster	-
5. pleister plafond	Geen asbest	-
5.1 Code: PP	Mengmonster	-

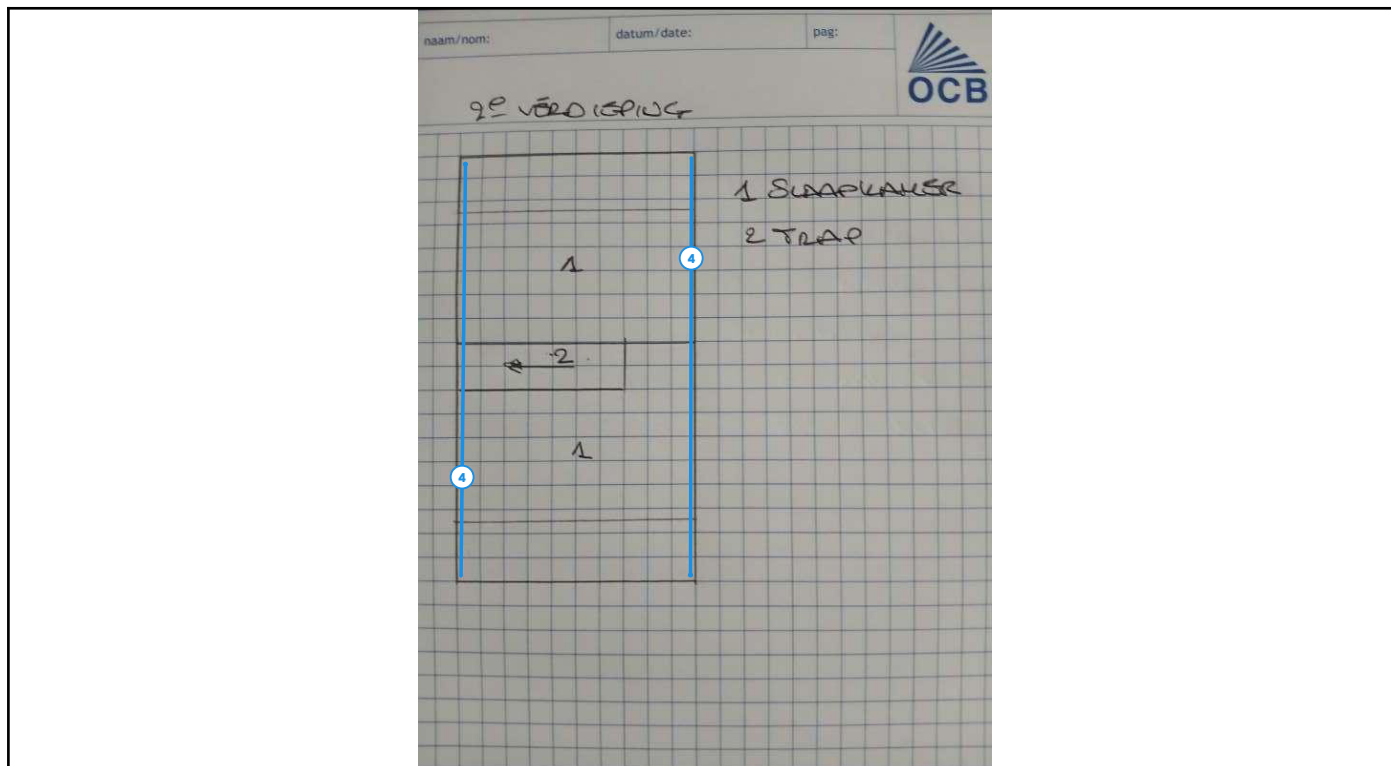
Plan 1.3: 2e verdieping

Beschrijving	Type	Actie
4. pleister wand	Geen asbest	-
