Energieprestatiecertificaat

Niet-residentiële eenheid (oppervlakte \leq 500 m²)

Mercatorstraat 54 bus 1, 9100 Sint-Niklaas

certificaatnummer: 20221229-0002767474-KNR-1

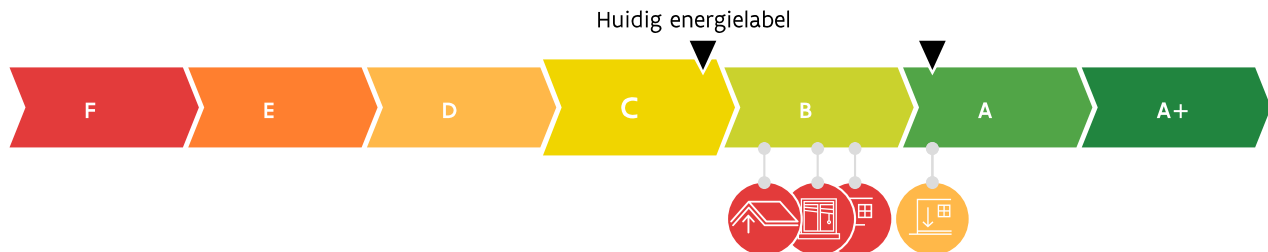
Indicatief label na renovatiewerken

Als u beslist om uw eenheid stapsgewijs te renoveren in de hierboven gesuggereerde volgorde, geeft de onderstaande energieschaal een overzicht van waar uw eenheid zich na elke stap zal bevinden op de energieschaal. Verandert u de volgorde, dan verandert ook de impact van elke maatregel. Dat kan hier niet weergegeven worden. Bij de plaatsing van een installatie op zonne-energie zal het energielabel nog verder verbeteren.
